# REHABILITACIÓN SÍSMICA DE UNA BODEGA DE ADOBE

**Francisco J. Crisafulli**

## RESUMEN

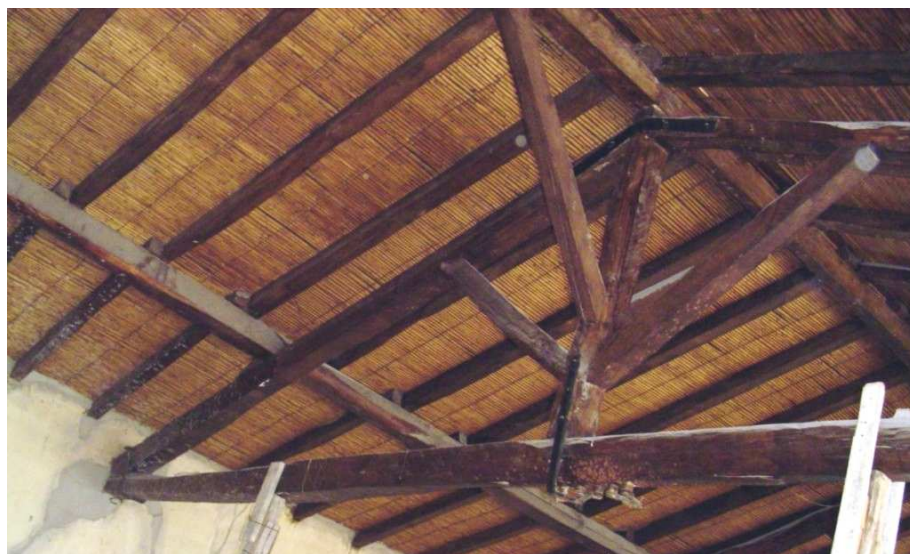
- a) Los elementos del cordón superior de las vigas reticuladas presentaban grandes deformaciones por flexión, debido a que las vigas secundarias no apoyaban en los nudos del reticulado sino en los tramos intermedios, ver Fig. 3.

Figura 3. Vista de la estructura de techo antes de la rehabilitación.

Se planteó una reparación general y refuerzo de las vigas reticuladas para lo cual se realizaron distintas tareas. En primer lugar se agregaron montantes y diagonales, como se indica en la Fig. 5, para evitar la flexión en el cordón superior. De esta forma se logró mejorar significativamente el comportamiento de la estructura, disminuyendo los momentos flectores, si bien los esfuerzos axiales permanecen sin variaciones de importancia (ver diagramas de solicitaciones en Figs. 6 y 7).

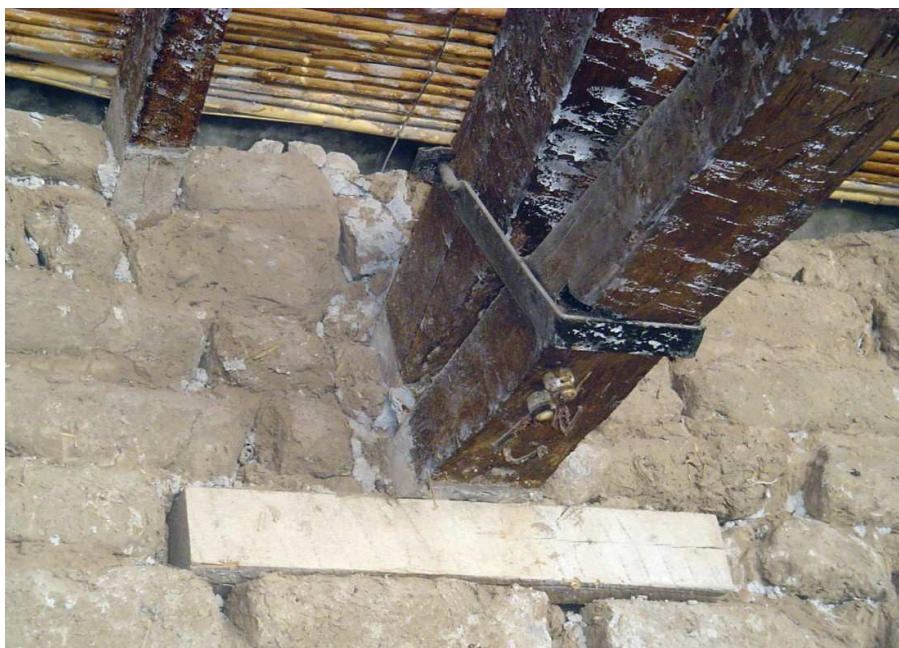
- b) Los nudos de las vigas reticuladas presentaban deficiencias, observándose en algunos casos que los elementos del reticulado se habían desplazado en forma relativa.
- c) Los muros de adobe no disponían de ningún tipo de vinculación interna y las vigas reticuladas apoyaban directamente sobre ellos sin dispositivos adecuados de conexión.

Figura 4. Vista del apoyo de la viga reticulada de madera sobre el muro de adobe.

Con el objeto de lograr una vinculación adecuada a nivel de cubierta se dispuso un tensor de acero, de 16mm de diámetro, el cual se ancló en un extremo a la columna de hormigón armado. Para el anclaje del otro extremo se atravesó el muro de adobe y se dispuso de una platina de acero de dimensiones 200x200x9mm, destinada a redistribuir el esfuerzo del tensor sobre la cara externa del muro, como se indica en la Fig. 11. Además se dispuso una platina de acero en forma de L para mejorar la vinculación entre la viga reticulada y el muro de adobe.

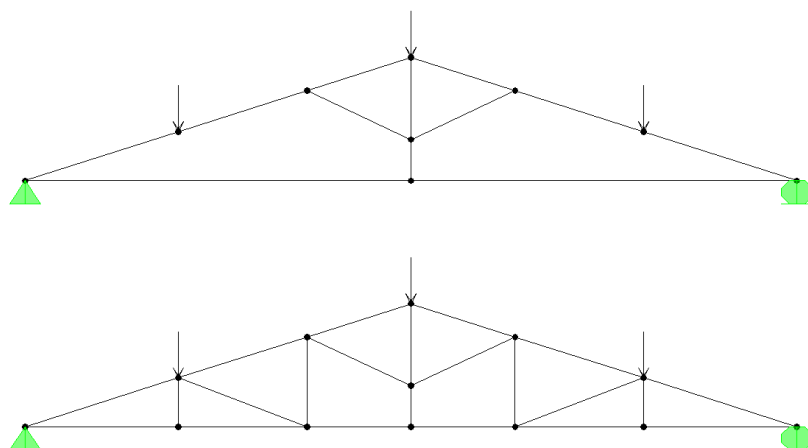
Figura 5. Modelo estructural de la viga reticulada antes de la reparación (parte superior) y luego de la misma (parte inferior).

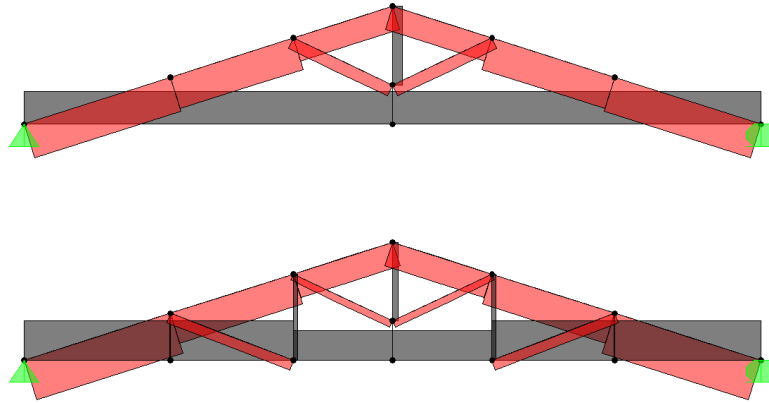
Figura 6. Diagrama de esfuerzos axiales en la viga reticulada antes de la reparación (parte superior) y luego de la misma (parte inferior).

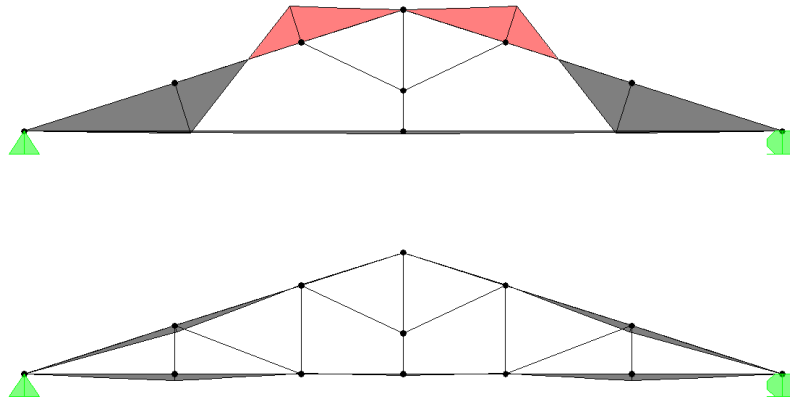
Figura 7. Diagrama de momentos flectores en la viga reticulada antes de la reparación (parte superior) y luego de la misma (parte inferior).

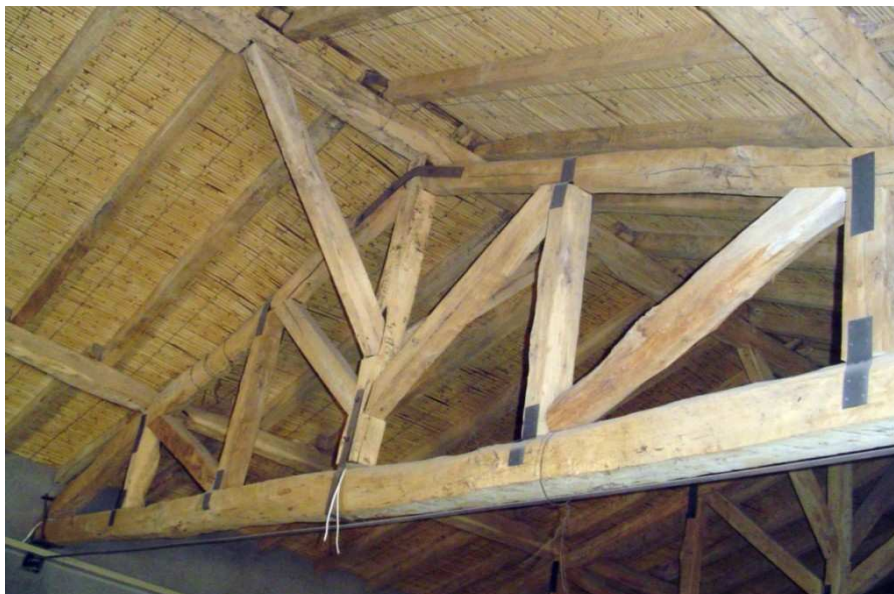
Figura 8. Vista de la viga reticulada luego de la rehabilitación.

Adicionalmente, se reforzaron los nudos agregando platinas de acero de 4.8mm de espesor, 150mm de ancho y largo variable, las cuales fueron clavadas a los elementos de madera, como se muestra en la Fig. 8. Similar solución se aplicó en algunos tramos del cordón inferior de la viga que se encontraban excesivamente agrietados.

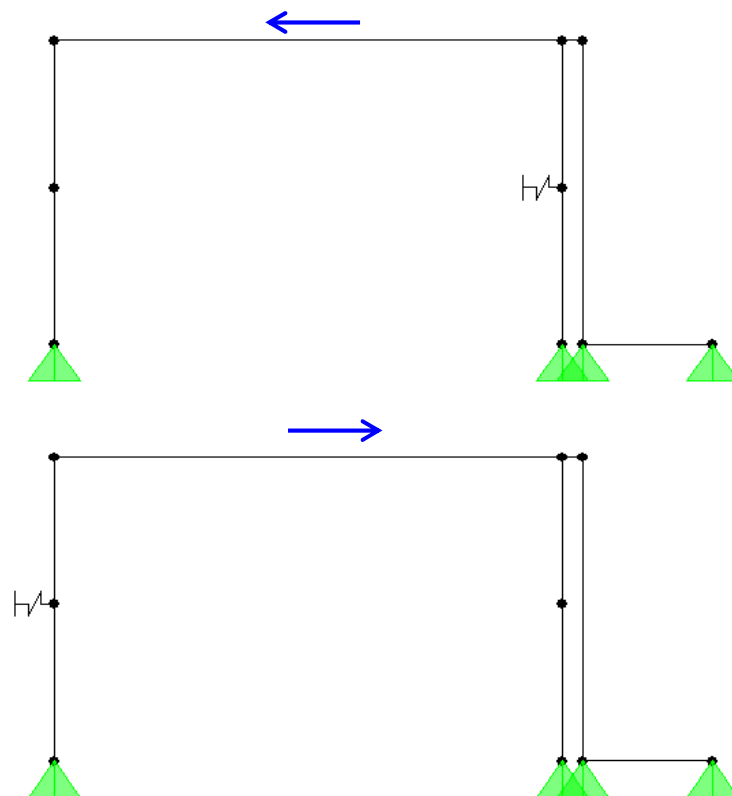
A los efectos de dimensionar la estructura de refuerzo de hormigón armado se planteó un modelo estructural, en el cual se buscó priorizar la simplicidad del mismo, considerando las grandes incertidumbres existentes con respecto a las propiedades y comportamiento de los muros de adobe. Las características principales del modelo se ilustran en la Fig. 9, donde se observan dos columnas representando los muros de adobe, una columna y viga de fundación adyacentes al muro de la derecha y una viga que representa la vinculación entre muros a nivel de la estructura de cubierta.

Figura 9. Modelo estructural adoptado para verificar el refuerzo de los muros de adobe.

La estabilidad de los muros de adobe ante la acción del sismo constituyó uno de los objetivos principales del proceso de rehabilitación. La solución adoptada consideró condicionantes funcionales y arquitectónicos que impedían el planteo de refuerzos en la parte exterior del muro Oeste. Es por ello que se decidió emplear columnas de hormigón armado, de 0.30 x 0.50 m de sección, las cuales se ubicaron en la parte exterior del muro Este, en correspondencia con cada una de las vigas reticuladas de la cubierta. Dichas columnas se fundaron sobre bases de hormigón armado y se dispusieron vigas de fundación para asegurar la resistencia al vuelco de la columna. La estructura de refuerzo se muestra en las Figs. 1 y 2 con líneas de color azul.

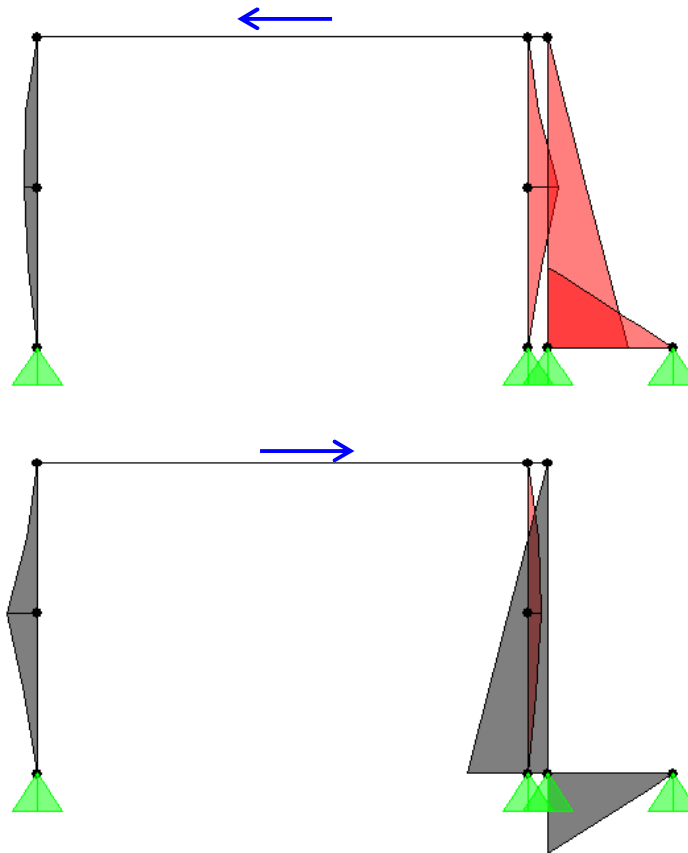
En la Fig. 10 se presentan los diagramas de momentos flectores obtenidos del análisis estructural. Las solicitaciones resultantes se usaron para el dimensionado de la estructura de hormigón armado y para la verificación de los muros de adobe.

Figura 10. Diagrama de momentos flectores en la Modelo estructural adoptado para verificar el refuerzo de los muros de adobe.

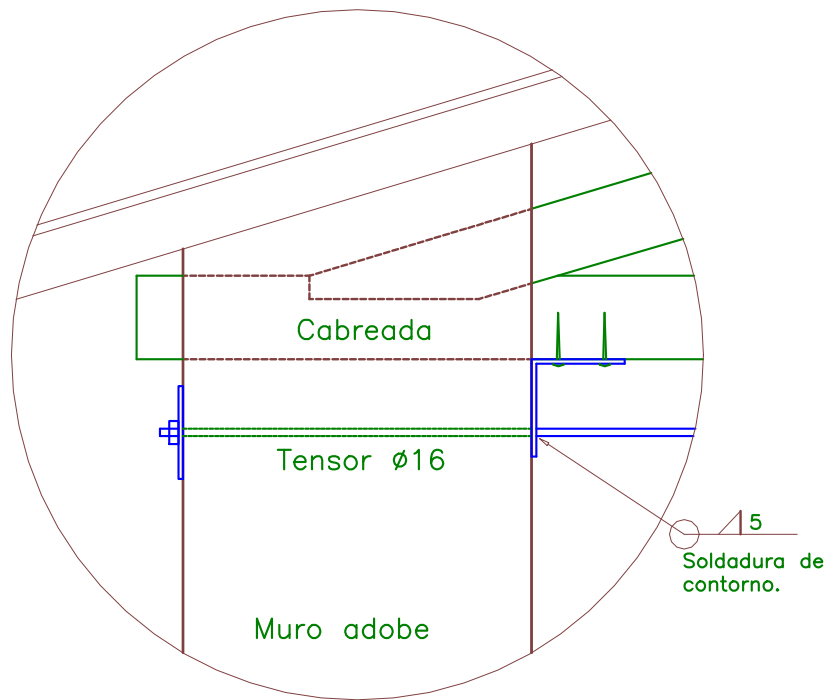
Figura 11. Detalle del apoyo de la viga reticulada y su vinculación al muro.

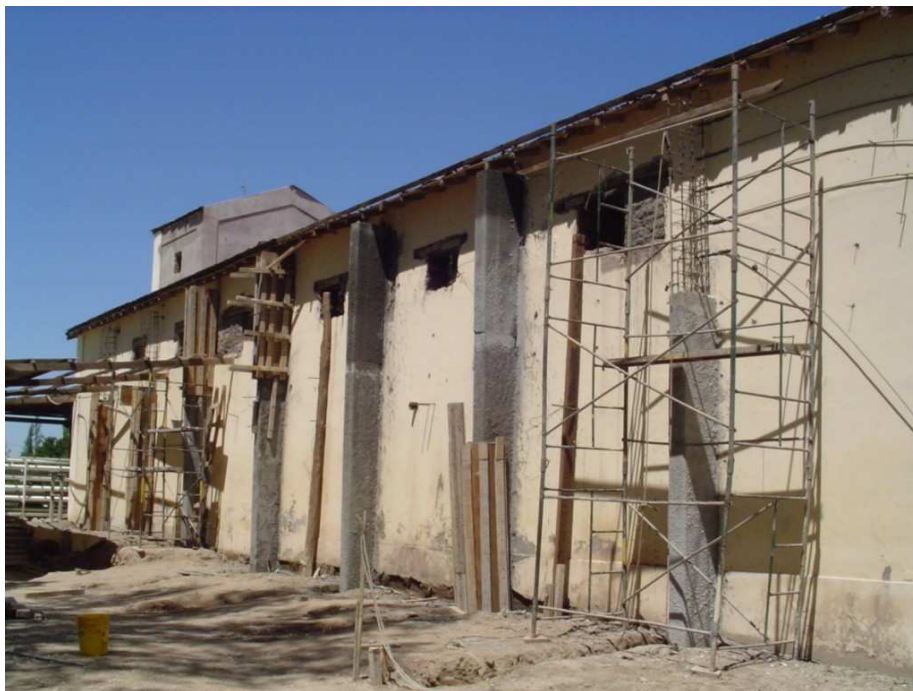
Figura 12. Vista del muro Este durante la construcción de las columnas de refuerzo.

En las fotografías incluidas en las Figs. 12 y 13 se muestran las columnas de refuerzo durante la construcción y luego de finalizar la misma. Como se observa en la última imagen, los muros de adobe fueron revocados con mortero para mejorar la durabilidad e impedir el ingreso de humedad y agua de lluvia.

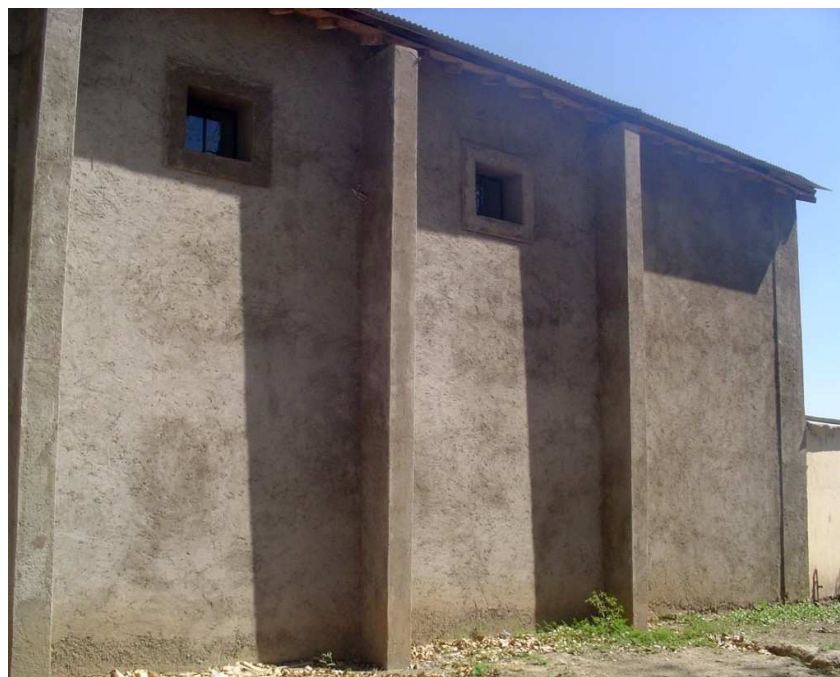
Figura 13. Vista del muro Este luego de la reparación.

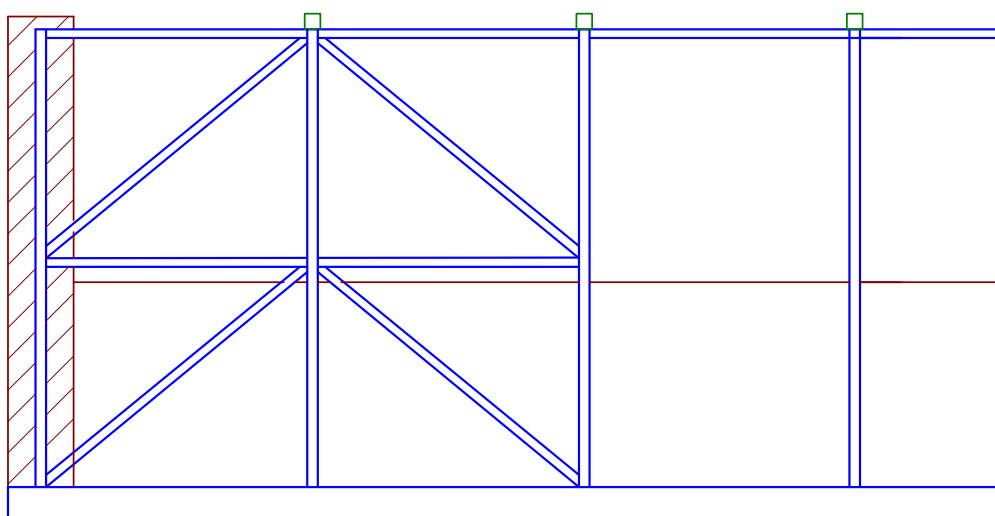
Como se indicó previamente, parte del muro Oeste había sido demolido y las vigas reticuladas de madera se encontraban apuntaladas en forma precaria. Es por ello que se diseñó y construyó una estructura metálica destinada a resistir la carga gravitatoria transmitida por las vigas de madera y a proveer estabilidad lateral al muro Norte (muro posterior) de la nave. Para este último objetivo se dispusieron arriostramientos diagonales en dos de los vanos de la estructura metálica, como se indica en la Fig. 14. La estructura metálica se fijó, en su parte inferior, a una viga de fundación de hormigón armado.

Figura 14. Esquema de la estructura metálica construida para soportar las vigas reticuladas y arriostrar el muro transversal.

La vinculación entre la estructura metálica y el muro de adobe, muro Norte, se logró mediante barras de acero para refuerzo  $\phi$  10, las cuales fueron “clavadas” en el muro de adobe con una separación de 0.5m y penetrando una longitud de 0.40 m como mínimo. El extremo saliente de dichas barras fue soldado a la columna de acero.

Luego de finalizada la estructura metálica se colocó un aislante térmico y dos mallas de acero sobre las cuales proyectó mortero para formar los muros de cierre de la nave.

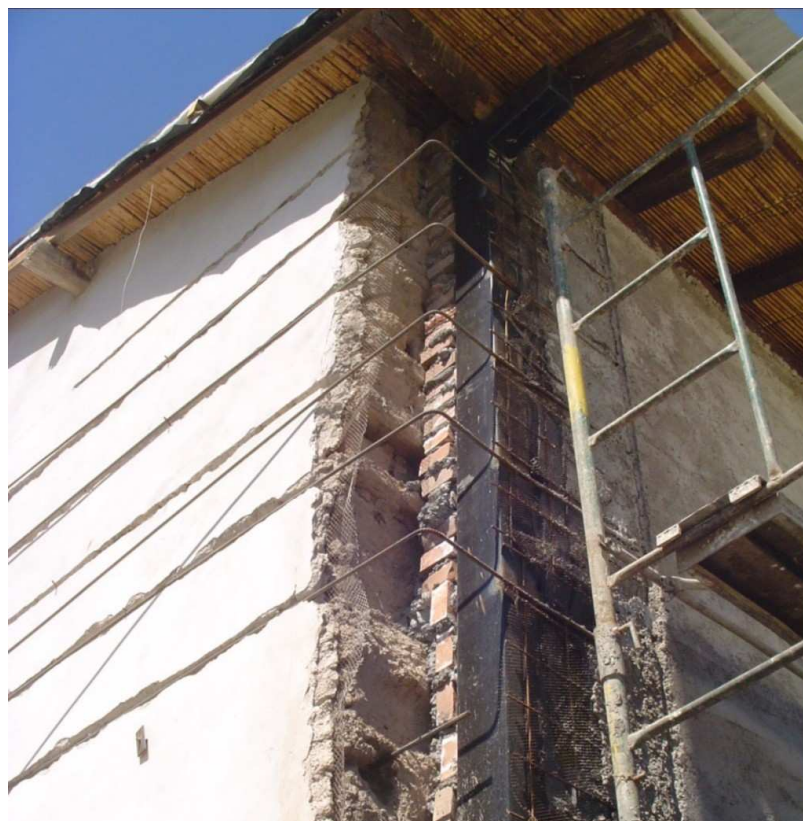
Figura 15. Vista del encuentro de los muros Norte y Oeste.

Con el objeto de mejorar la estabilidad al vuelco del muro Norte ante acciones sísmicas perpendiculares a su plano, se emplearon una serie de barras de acero se sección circular maciza,  $\phi$  10, dispuestas en la parte superior del muro (ver Fig. 1). Dichas barras actúan como zunchos, vinculando el muro Norte con los muros perpendiculares a él. Un extremo de las barras se ancló en la columna de hormigón armada construida como parte de la rehabilitación de la nave (sobre muro Este), mientras que el otro extremo se soldó a la columna metálica extrema del muro Oeste. La Fig. 15 muestra una imagen de este último detalle. Las barras de acero, luego de posicionadas y tensadas, se cubrieron con mortero de cemento por razones arquitectónicas.
