# **ANÁLISIS SÍSMICO DE LA DESTRUIDA IGLESIA DE AMBIL – DEPARTAMENTO GRAL. OCAMPO- LA RIOJA –ARGENTINA- COMO JUSTIFICACIÓN DE SU COMPORTAMIENTO PARA INDICAR SU POSTERIOR RESTAURO.-**

**ARQ. ALEJANDRA PALMIERI.- Prof. FAUDI - UNC.- Córdoba.-**

**ING. CIVIL L. H. NOGUERA.- Prof. FAUDI y FCEFyN - UNC.- Córdoba.-**

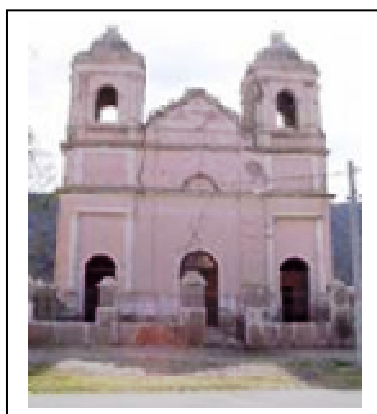
FIG.2

El terremoto del 23 de noviembre de 1977 (FIG5) la afectó en un 20% de su construcción (FIG.2), quedando cerrada desde entonces. En ese año el pueblo, mediante una manifestación impide su demolición (prevista con dinamita).

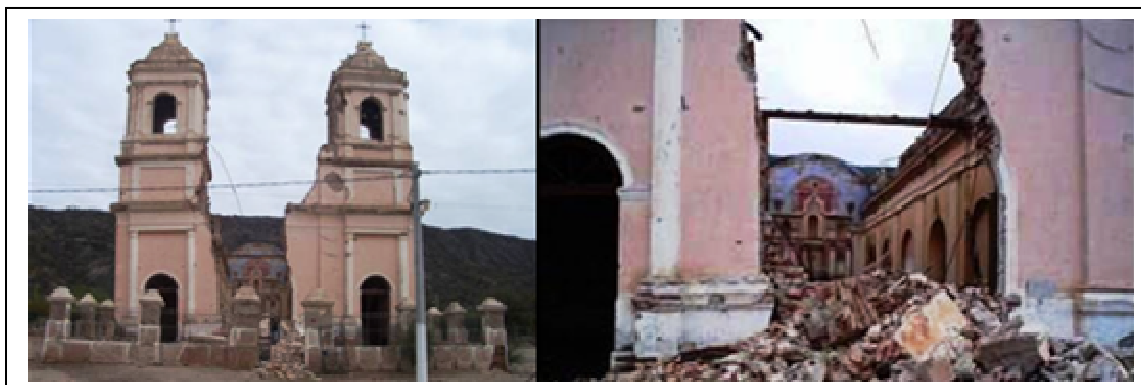
FIG.3

Es afectada por un derrumbe el 06/12/2003, en el que se desploma el muro central de la fachada principal (FIG.3).

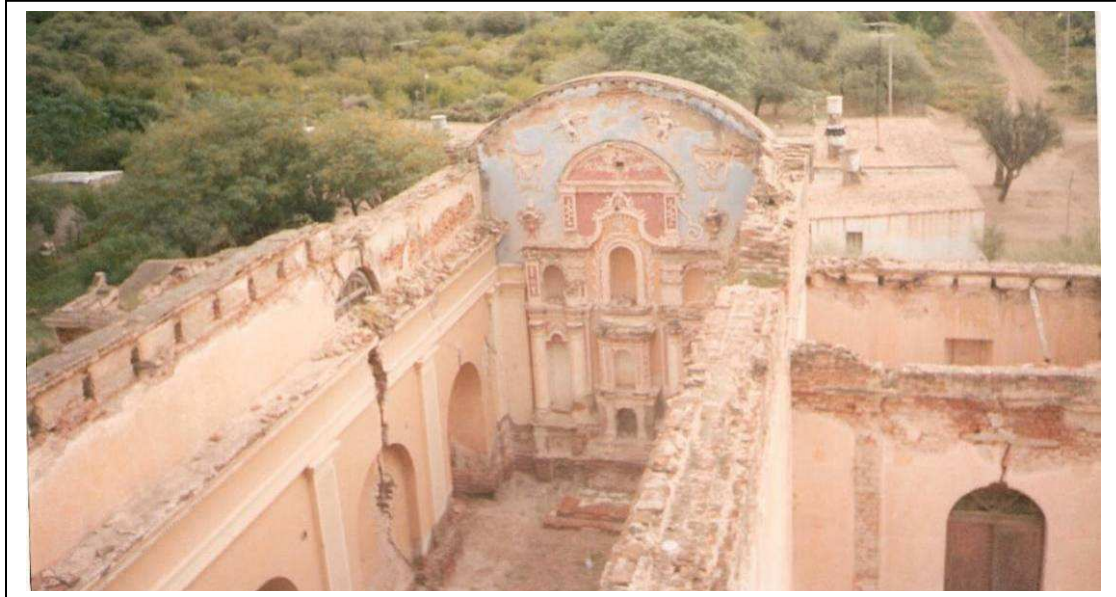
**FIG. 5**

En las FIG. 3, FIG. 5 y FIG. 6 se puede apreciar el estado de conservación de la construcción, faltando en la actualidad el cerramiento horizontal y el del sector de fachada entre las dos torres.

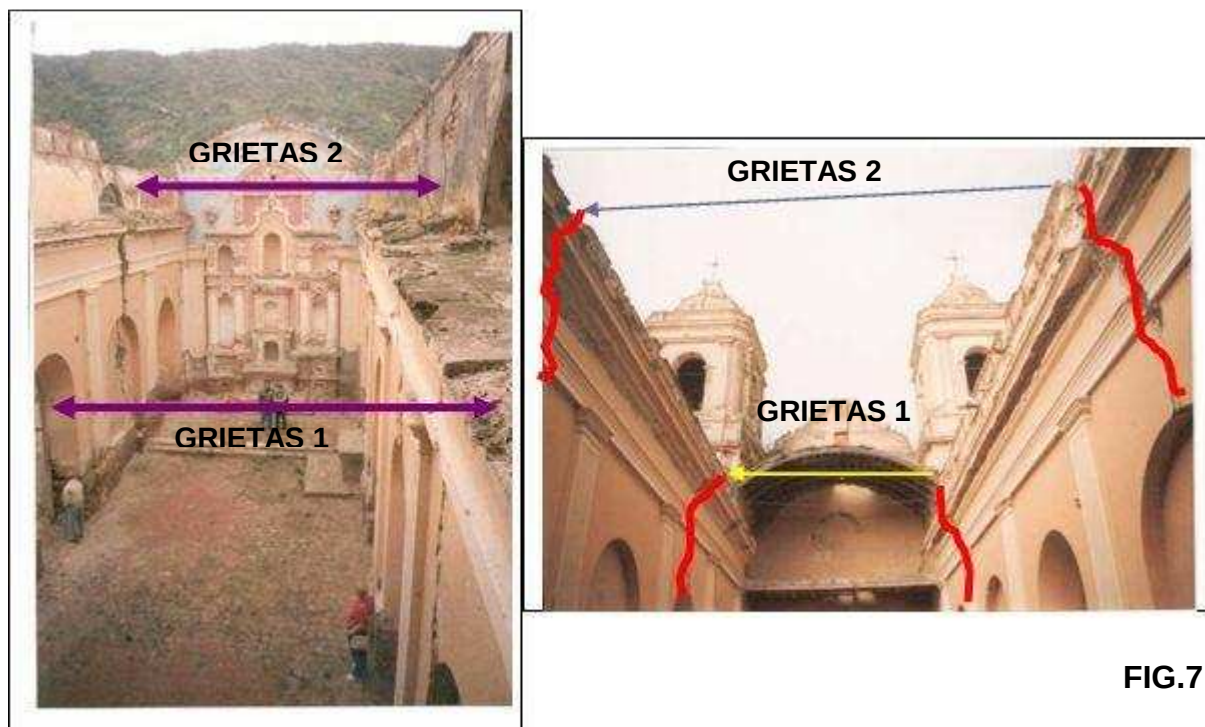
FIG.7

Es en el reconocimiento del relevamiento de las grietas principales, que atraviesan los muros como se dijo, donde se observa su ubicación prácticamente simétrica en relación al eje longitudinal de la nave principal (FIG.7). Esto permite planificar el restauro a la luz de lo indicado por los reglamentos de sismo e inferir las estrategias que posteriormente se establecen.

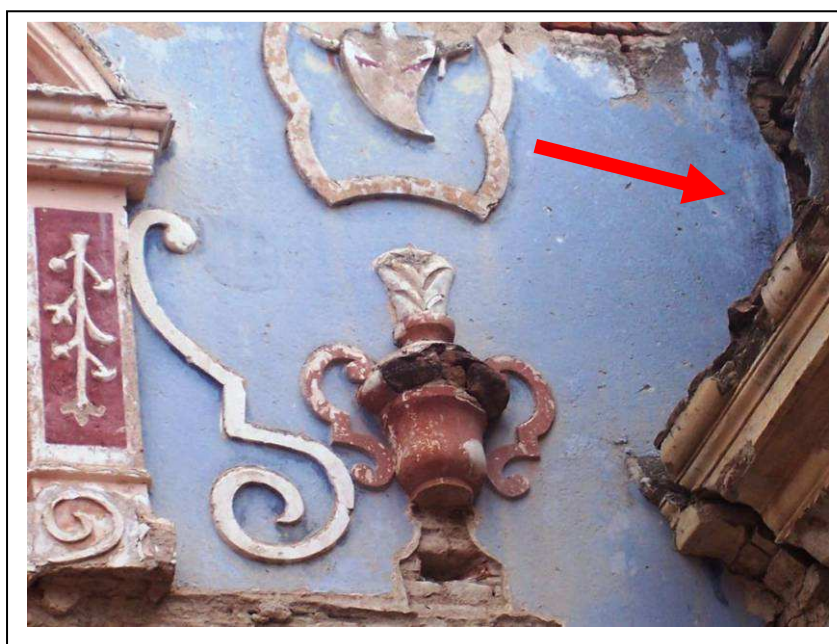
FIG.8

En la FIG. 8 se ve la grieta que divide la nave principal (volumen A) del cuerpo lateral (volumen E) (FIG 7). Esto será considerado también en la propuesta de restauro.

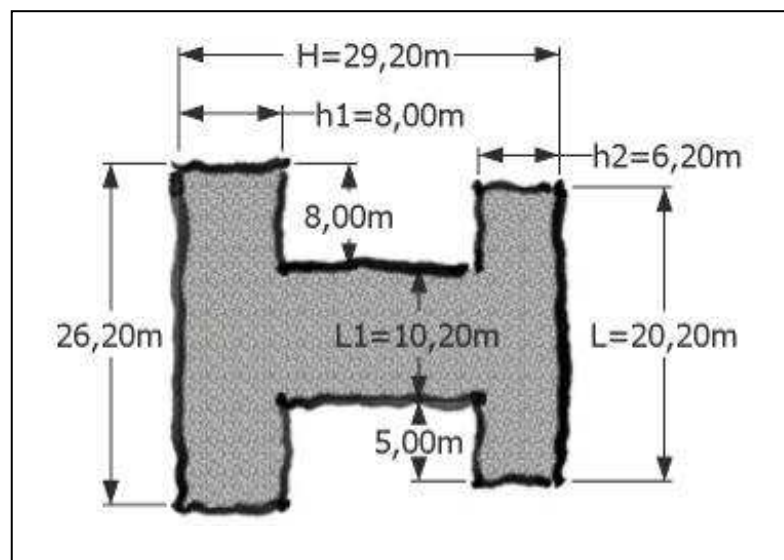
**FIG. 13**

Este primer análisis también lleva a reconocer a toda la construcción monolítica como de forma DOBLE TE para toda la disposición del diseño en su conjunto, cuyas entrantes y salientes en planta exceden las recomendaciones de CIRSOC y la de otros autores (FIG. 13).-

A modo de cuantificar en alguna medida este aspecto indeseable de disponer entrantes y salientes en la planta de la edificación se verifica lo indicado (Decanini) FIG. 13:

Si  $L_1 < \alpha L$  con  $\alpha=0.70$  para zonas con moderadas actividad sísmica

$$10.20 < 0.70 \times 20.20 = 14.14$$

10.20 < 14.14 (no verifica)

$$\text{Evitar. } \frac{h_1}{H} = \frac{8.00}{29.20} = 0.27 > \frac{1}{5} = 0.20 \quad (\text{no verifica})$$

$$\frac{h_2}{H} = \frac{6.20}{29.20} = 0.21 > \frac{1}{5} = 0.20 \quad (\text{no verifica})$$

$$\frac{a_1 + a_2}{A} = \frac{5 + 5}{20.20} = 0.49 > 0.20 \quad (\text{no verifica})$$

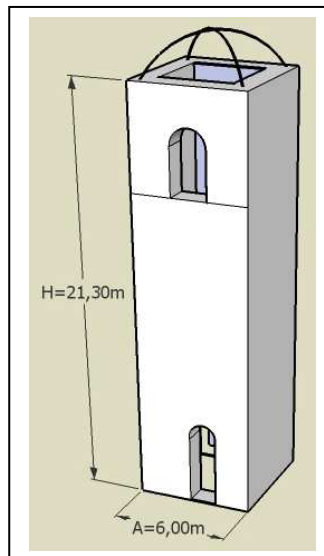
**FIG. 14**

Para controlar la esbeltez de las torres referimos a lo mencionado (Bazán/Meli) FIG. 14:

$$\frac{H}{A} = \frac{23.30}{6} = 4.66 > 4 \quad (\text{no verifica a indicación Distrito Federal México})$$

Atendiendo a la recomendación de Bazán/Meli, para relación de altura y ancho de las torres (FIG: 14):

$$\frac{H}{A} = \frac{23.30}{6} = 4.66 > 2,5 \quad (\text{no verifica})$$

**4.2.-**Ese consejo será entonces como una primera estrategia a llevar a cabo: separar en sectores de comportamiento independiente frente a la acción del terremoto.-

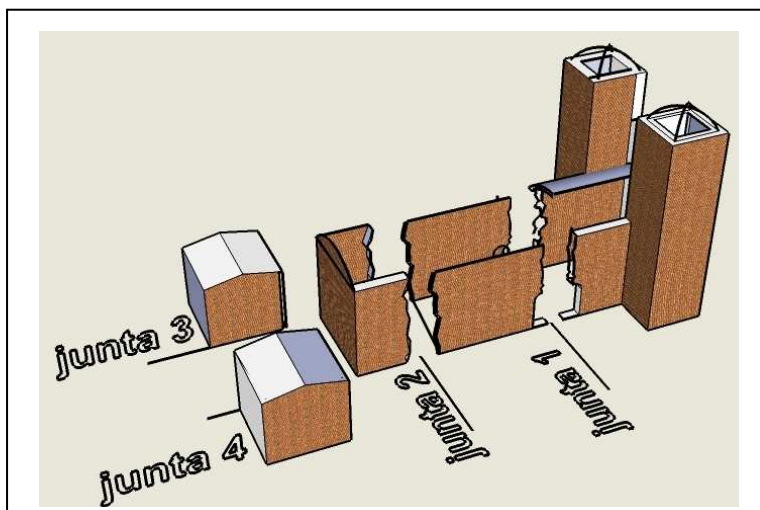
**FIG. 15**

Pero lo anterior será materializado haciendo coincidir las juntas a colocar (cantidad 4) con las grietas existentes que según se observan se posicionan en los sectores indicados (FIG. 15).

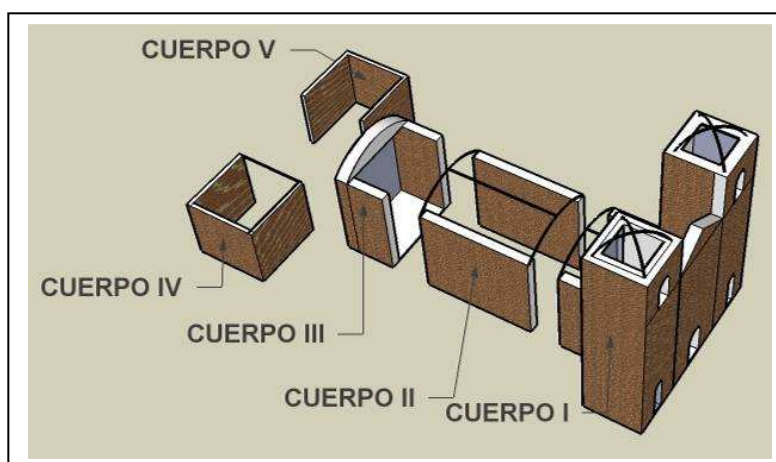
**FIG. 16**

Así se conformarán los cuerpos (cantidad 5) a considerar en el restauro (FIG. 16).-

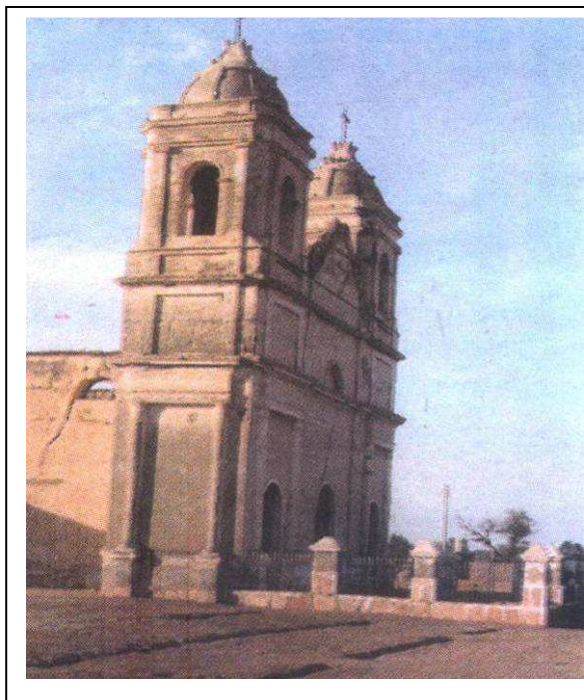
**FIG. 17**

La FIG. 17 (Diario 4) muestra en fachada (S) la presencia de la GRIETA 1 que también se estima fuera acentuado su posicionamiento por la carpintería en forma de semicírculo en ese sector.-

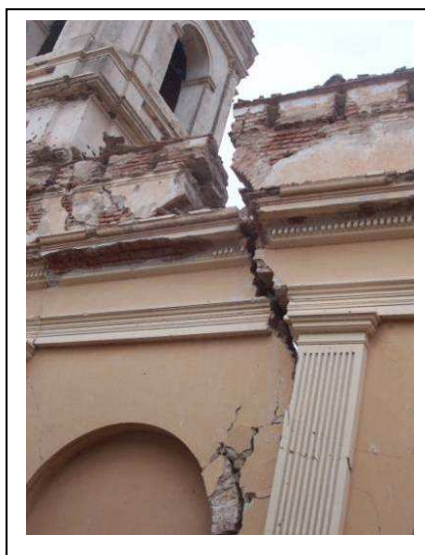
**FIG. 18**

La FIG. 18 corresponde a la vista desde el interior de Nave Principal, puede notarse como bordeó el sector de menor espesor del muro.

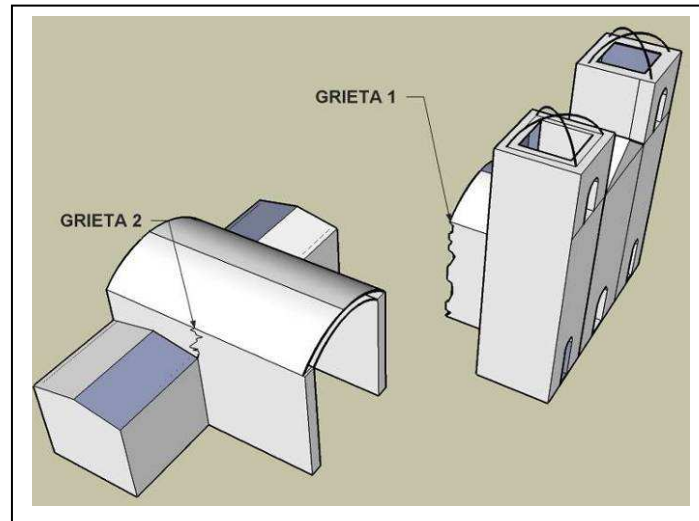
**FIG. 19**

En el primer terremoto: aparece la GRIETA 1 (FIG.19) debido a que el centro de rigidez (resistencia) de toda la construcción considerada un todo monolítica se ubica en el sector correspondiente a los volúmenes B y C (FIG. 9) campanarios (N y S) que se comportan como lo que son, dos torres de mampostería.-

En el segundo terremoto: ya separada la construcción por GRIETA 1 (FIG.19), el resto lo constituyen la nave central y los sectores posteriores que conforman una verdadera TE.

Se estima por lo anterior, que se presente la GRIETA 2 (FIG. 19 y FIG 21), ya que la cuantificación con las relaciones de la TE así lo demuestran, estas son realizadas según cotas estimativas (FIG 20).-

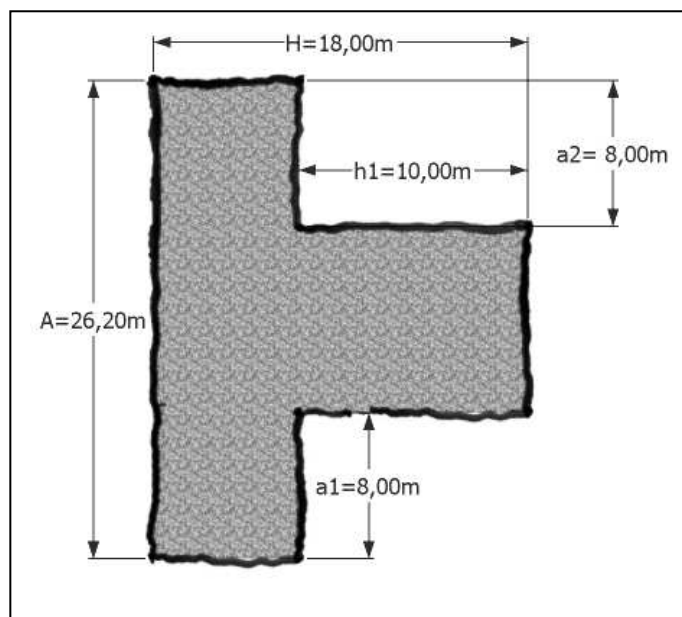
**FIG.20**

Y también (Bazán/Meli) FIG. 20:

$$\frac{a_1 + a_2}{A} = \frac{8 + 8}{26.20} = 0.61 > 0.20 \text{ (no verifica)}$$

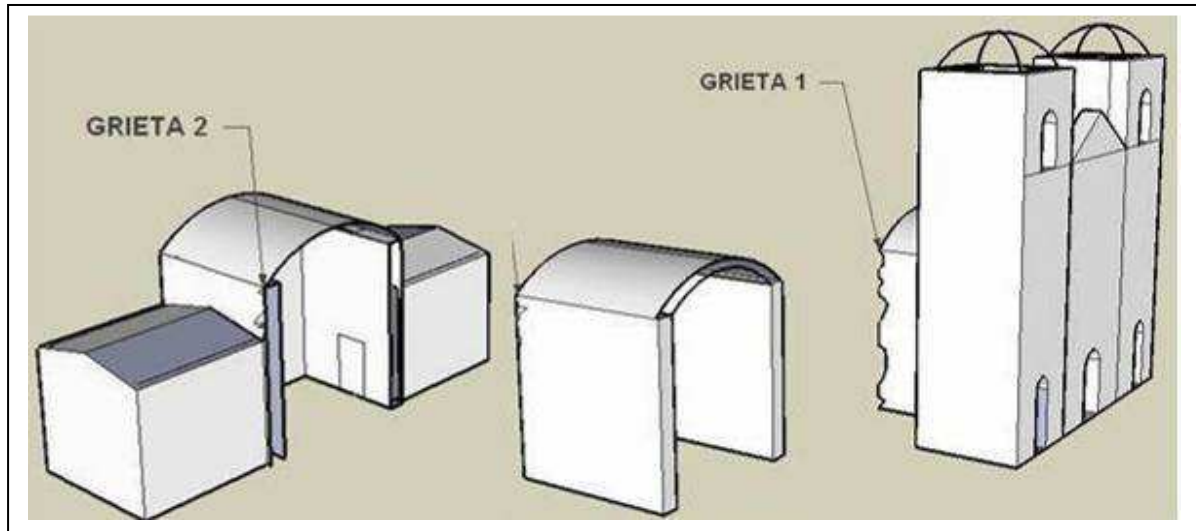
FIG. 21

Y se estima que todo esto hace que se presente la GRIETA 2
