# **MEDICIÓN Y ANÁLISIS DE VIBRACIONES COMO TÉCNICA DE INSPECCIÓN DE PUENTES**

**Ingeniero Civil María H. PERALTA, Ingeniero Civil Norma L. ERCOLI**  
Departamento de Ingeniería Civil- Facultad de Ingeniería – Universidad Nacional del  
Centro de la Provincia de Buenos Aires, -Olavarría- Buenos Aires  
**Ingeniero en Construcciones Raúl O. BACCHIARELLO** Profesional Dirección de  
Hidráulica, Municipalidad de Olavarría  
**Profesional CONICET Salvador LA MALFA**  
Instituto de Mecánica Aplicada, Universidad Nacional del Sur, Bahía Blanca.

El objetivo del presente trabajo es presentar la experiencia particular desarrollada en Olavarria, en el marco de las tareas de inspección solicitadas por el Municipio, sobre un puente de hormigón armado existente sobre el Tapalque. La misma comprendió la evaluación experimental "in situ" de las amplitudes vibratorias existentes en diferentes partes de la estructura, bajo diferentes condiciones de tránsito actuales, y la posterior calibración de modelos computacionales. Los resultados de las mediciones efectuadas se comparan con normas y criterios existentes a nivel internacional. De dicha comparación surge la necesidad de tomar medidas de difer

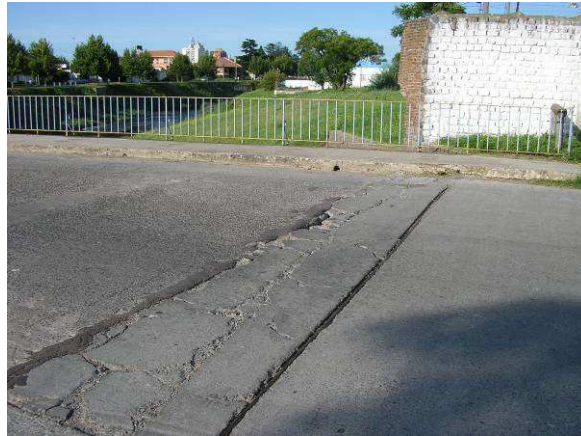
- No se han materializado en obra las juntas de dilatación indicadas en el plano correspondiente perteneciente a la documentación técnica de proyecto, lo que provoca el correspondiente deterioro de la calzada en esas zonas. Figura 6.

Figura 6 - Deterioro de la calzada, juntas de dilatación insuficiente y sin mantenimiento.

1. Rehacer, a efectos de disminuir el impacto de los vehículos en el acceso S-E, las losas de acceso en dicho extremo. Para ello se considerará una pendiente acorde para enlazar el pavimento de la avenida con el nivel superior del estribo para lo cual se corregirán al menos dos losas adyacentes.

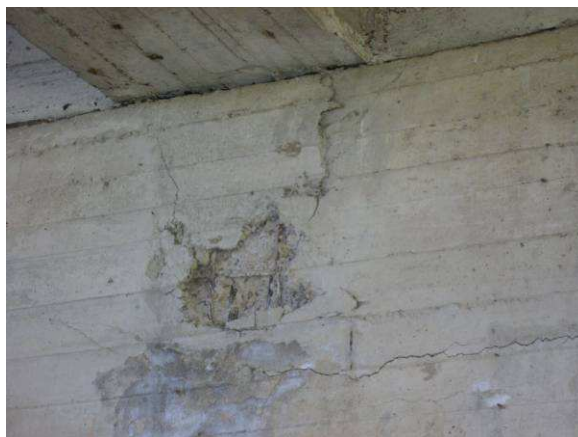
- La vibración transmitida, sumada a las otras fuerzas horizontales mencionadas no puede ser absorbida en su totalidad por la infraestructura, lo que estaría motivando el deterioro observado en uno de los estribos.

- Se observa un deterioro de la estructura localizado en el estribo N-O que soporta el tablero del puente, según Figura 7, Existe una fisura horizontal longitudinal a una altura aproximada desde el tablero del puente de 1.20 m y otras fisuras inclinadas a 45° en las zonas de apoyo de las vigas longitudinales. El descascaramiento se observa en correspondencia con las descargas de las vigas longitudinales laterales. Los apoyos de la superestructura sobre la infraestructura (estribos) son fijos, se observa una junta bituminosa de escaso espesor.

Figura 7 - Vista del estribo del puente nor- oeste. Fisuras y descascamientos

3. Monitorear el comportamiento de la fisura del estribo N-O posterior a la realización de una reparación que actuará como testigo.
4. Se sugiere la inspección periódica de todos los elementos del puente a efectos de detectar otros posibles daños posteriores a esta etapa.

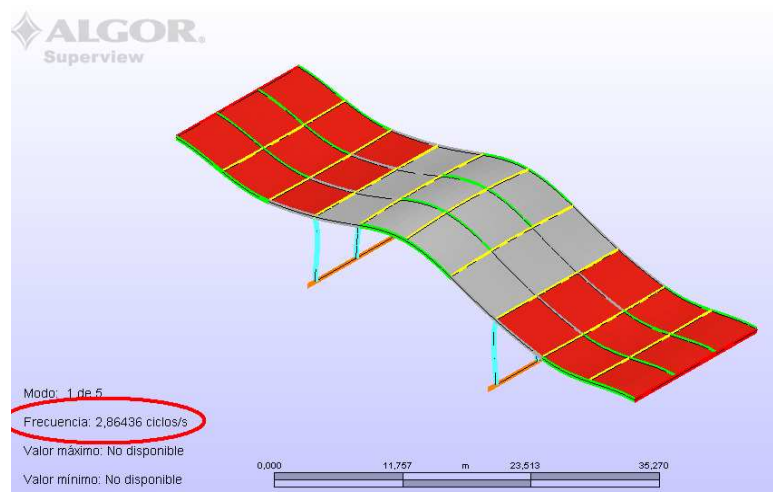
La frecuencia obtenida para el primer modo de vibración, o sea la frecuencia fundamental del sistema es de 2.9 Hz, según Figura 8.

Figura 8 - Modelo numérico- computacional. Primer modo de vibración -Frecuencia fundamental

Según el CEB 209<sup>4</sup>, en el Capítulo 4, Bridges, de W. Ammann, un estudio desarrollado en un importante número de puentes carreteros de hormigón armado, en el rango de frecuencias entre 2 y 4 Hz, se da el mayor incremento dinámico. En este caso particular, se tiene que el valor de frecuencia fundamental obtenida del modelo computacional está en dicho intervalo.

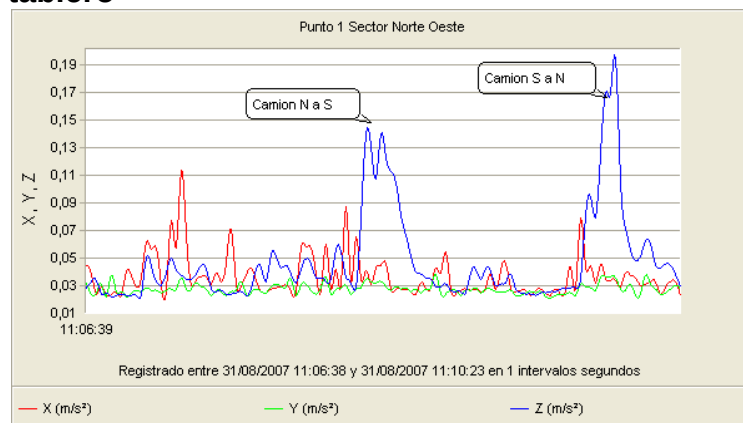
La Figura 11, muestra la gráfica obtenida en el Punto 1. Dentro de dicha gráfica pueden observarse tres registros correspondientes a la dirección X (rojo), Y(verde) y Z (azul), con las amplitudes expresadas en  $m/seg^2$  (aceleración vibratoria) identificando el ingreso del camión N a S (norte a sur) y S a N (sur a norte), como así también el día hora, minutos y segundos en que fue realizada la medición.

Figura 11-Medición sobre puente Punto 1

Es notable la diferencia de los valores de aceleraciones verticales observadas, según Figuras 11,12 y 13, en los diferentes puntos medidos según el camión cargado testigo, ingreso de S a N o de N a S. Los valores de todas las mediciones efectuadas superan los valores límites indicados para ambos sentidos de circulación. La diferencia indicada podría estar justificada por el desnivel existente en el acceso sureste entre las losas de aproximación y la losa que constituye el tablero del puente, lo que provoca un impacto del vehículo sobre el tablero en el momento del acceso al puente.

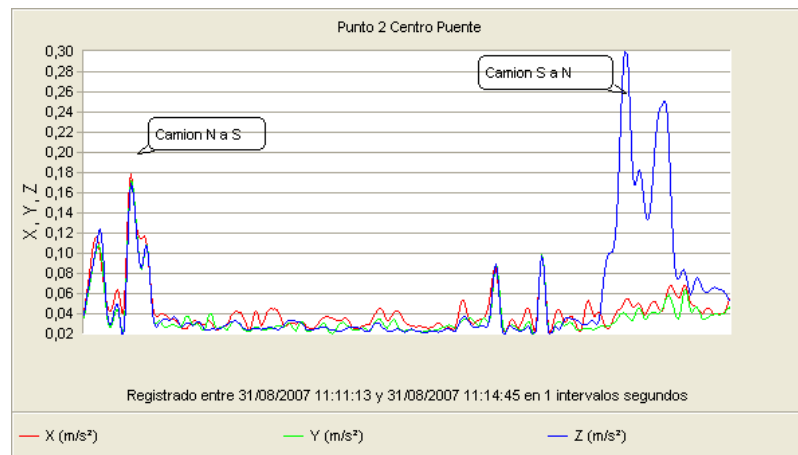
La Figura 12 y corresponde a lo obtenido sobre el puente en el Punto 2, con las mismas consideraciones realizadas en la anterior. La figura 13 ídem Punto 3.

Figura 12- Medición sobre puente Punto 2

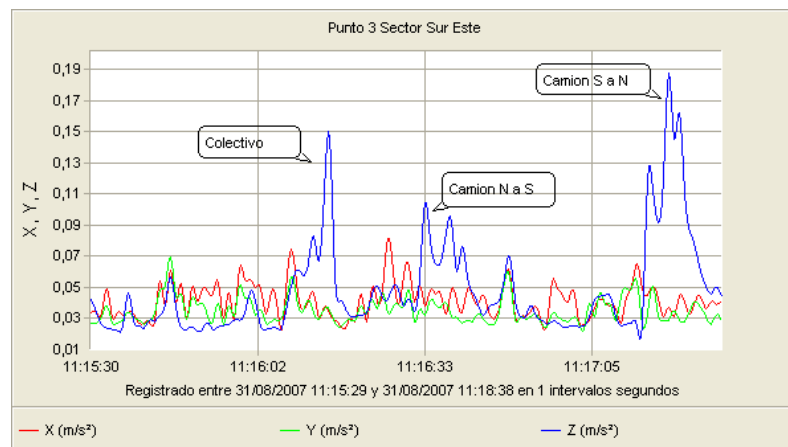
Figura 13 -Medición sobre puente Punto 3

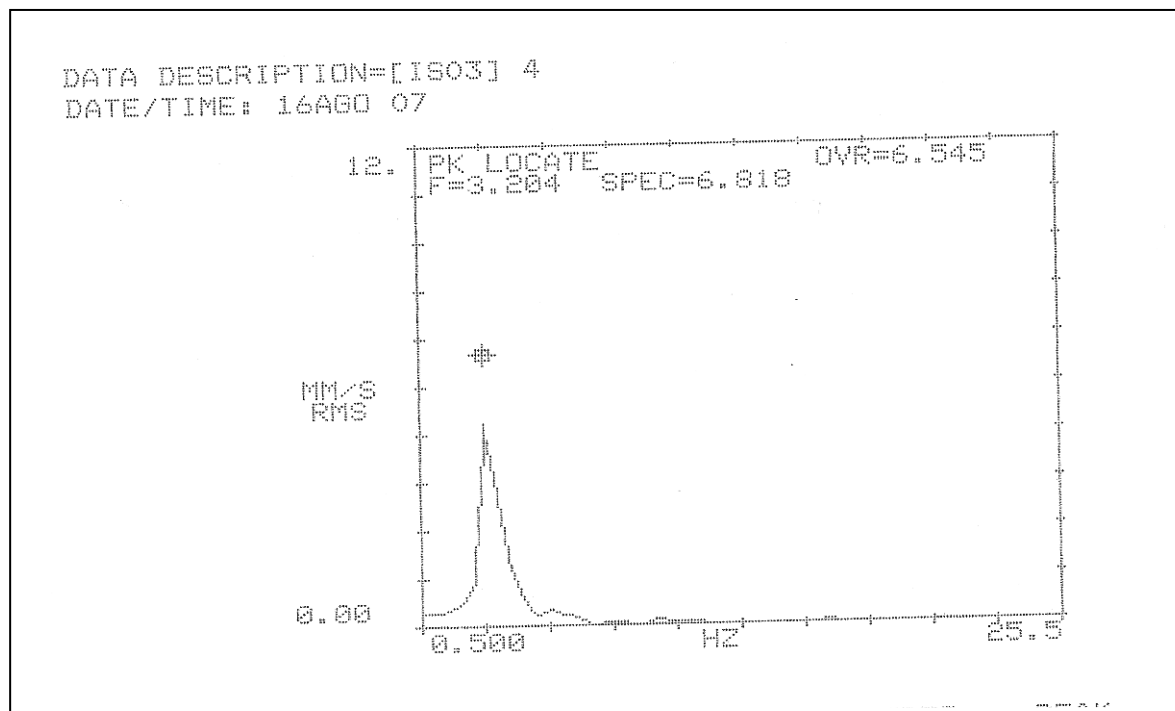
La Figura 14, corresponde a uno de los espectros que fueron obtenidos sobre el puente, en este caso en el Punto 2, con el segundo equipo medidor y analizador de vibraciones. En él puede observarse cuando es excitado por el tránsito vehicular, que la frecuencia predominante es de aproximadamente 3,204 Hz., dicho valor corresponde a uno de los modos normales de vibración del puente. Este valor es comparable con el obtenido con el modelo numérico- computacional.

Figura 14- Espectro vibratorio frecuencia predominante

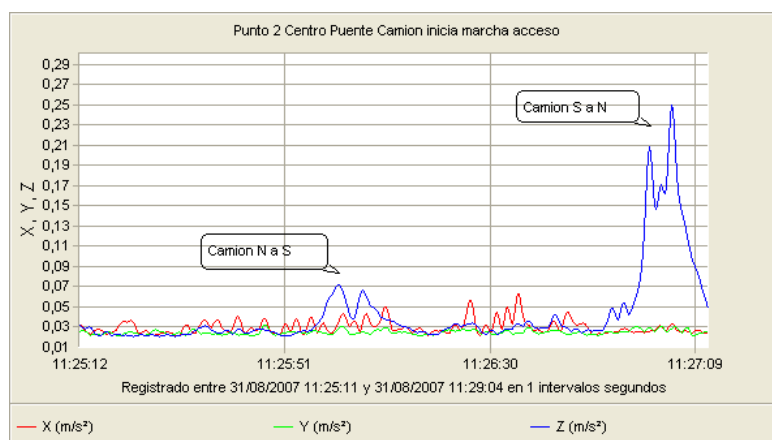
La Figura 15 corresponde a las amplitudes vibratorias obtenidas en el Punto 2, pero haciendo que el camión inicie su marcha desde la posición detenida antes del ingreso al puente. Esto simularía una condición tal como si se dispusiera de reductores de velocidad al ingreso del puente. El propósito fue de evaluar el efecto que produce la velocidad de circulación sobre las vibraciones registradas.

Figura 15- Ingreso camión con marcha detenida

La medición indicada en Figura 14, simulando marcha a partir de una detención inducida, muestra una considerable disminución de las aceleraciones verticales cuando el camión circula de N a S observándose valores dentro de los rangos admisibles. Dicha disminución es despreciable cuando el camión circula de S a N. Las aceleraciones en X e Y también disminuyeron hasta casi anularse.

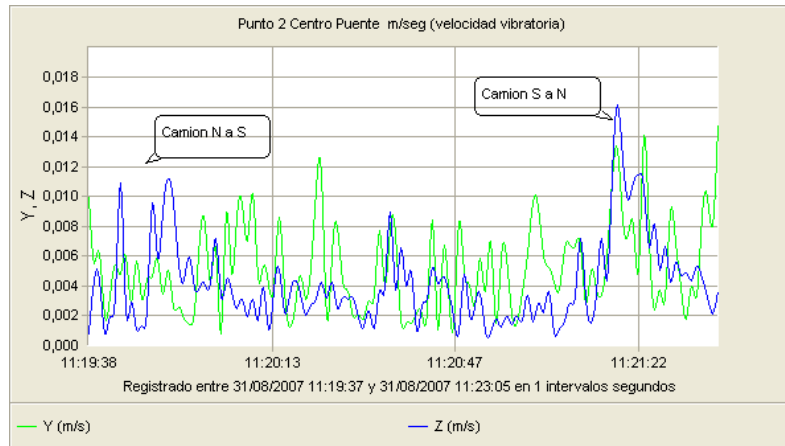
La Figura 16 corresponde al Punto 2 pero en este caso el equipo está realizando una integración por lo tanto los registros están expresados en unidades de velocidad vibratoria m/seg. El objeto de utilizar dichas unidades es el de poder emplear Normas y criterios de referencia expresados en mm/seg en el posterior análisis y comparación. (El valor indicado m/seg. para convertirlo en mm/seg deberá multiplicarse por 1000)

Figura 16-Mediciones Punto 2 en unidades de velocidad vibratoria m/seg rms

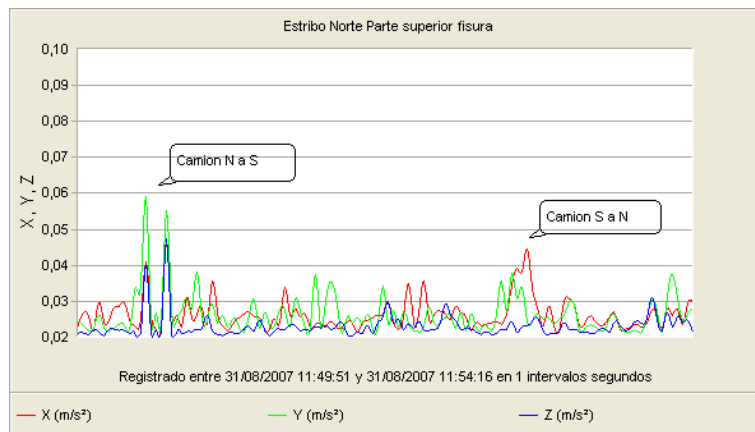
Figura 17- Mediciones en parte superior de la fisura

Las mediciones indicadas en Figuras 17, 18 y 19 muestran que tanto las amplitudes vibratorias obtenidas sobre y debajo de la fisura del estribo Noroeste como las obtenidas en el estribo Sureste se encuentran en rangos admisibles para tránsito normal e incluso para la circulación del camión cargado. Esto no es así, cuando circula un camión cargado con acoplado que produce un pico vibratorio de alta amplitud que se encuentra fuera de los límites admisibles.

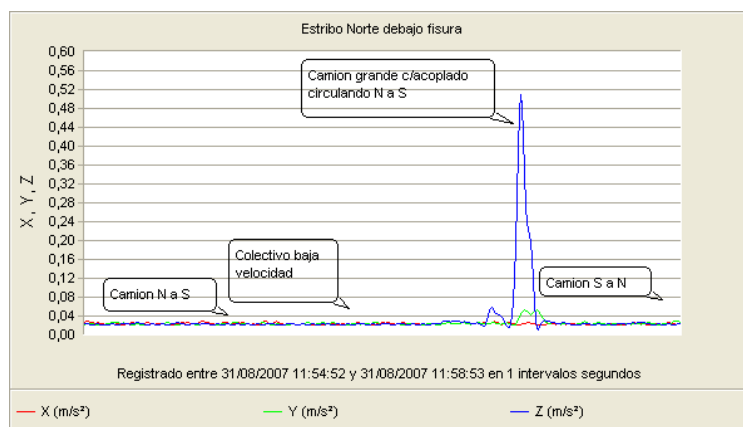
Figura 18- Mediciones en la parte inferior de la fisura

Las amplitudes vibratorias obtenidas sobre y debajo la fisura del estribo norte, como así también del estribo sur en momentos de circulación del camión y tránsito normal resultan normales, pero la circulación de un camión de gran porte con acoplado generó un pico vibratorio de alta amplitud, según la Figura 18.

Es de aclarar que en momentos de transitar sobre el puente el mencionado camión con acoplado, se estaban realizando mediciones en la parte inferior de la fisura, desconociendo por lo tanto qué efecto y amplitudes poseía el estribo sobre la fisura como así también el resto del puente. Esto hace suponer que si la circulación del camión cargado utilizado como testigo, no genera grandes amplitudes en los estribos pero sí manifiesta amplitudes de riesgo sobre el puente, lo observado sobre el estribo con la circulación del camión con acoplado hace presumir que el efecto sobre el puente debería ser muy superior.

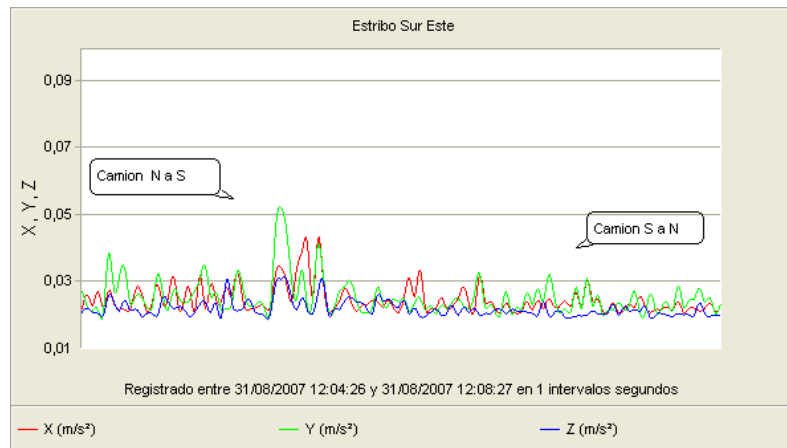
Figura 19- Registro de mediciones en el estribo Sureste

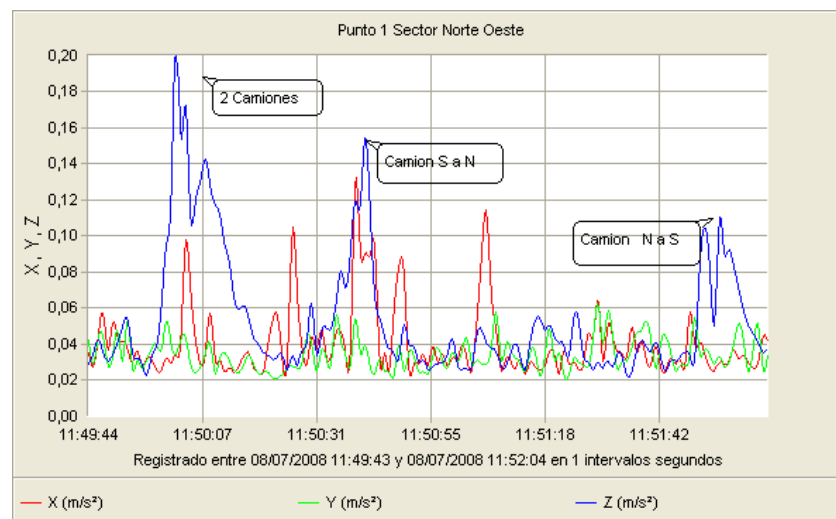
La Figura 23, corresponde al registro obtenido en el Punto 1, después de las reparaciones. La Figura 24 y la Figura 25 muestran las gráficas correspondientes a los puntos 2 y 3 respectivamente.

Figura 23- Medición sobre puente Punto 1

- Los niveles vibratorios registrados en los puntos 1, 2 y 3 correspondientes al antes y después de las reparaciones, registran variaciones, manteniéndose con valores de aceleraciones que superan las admisibles para las cargas de tránsito consideradas.
- Los niveles vibratorios medidos en el estribo Norte, muestran una mejoría. Esto sería un indicativo que los cambios realizados minimizaron las amplitudes sobre el estribo que posee la fisura.
- Se propone limitar la carga y la velocidad de circulación de los vehículos, dado que para vehículos tipo medianos los parámetros asociados a la vibración se encuentran dentro de los rangos admisibles. A tal fin, se recomienda colocar reductores de velocidad en ambos accesos al puente e impedir el acceso de camiones cargados con acoplado.
- Efectuar monitoreos e inspecciones continuas con la finalidad de su control.

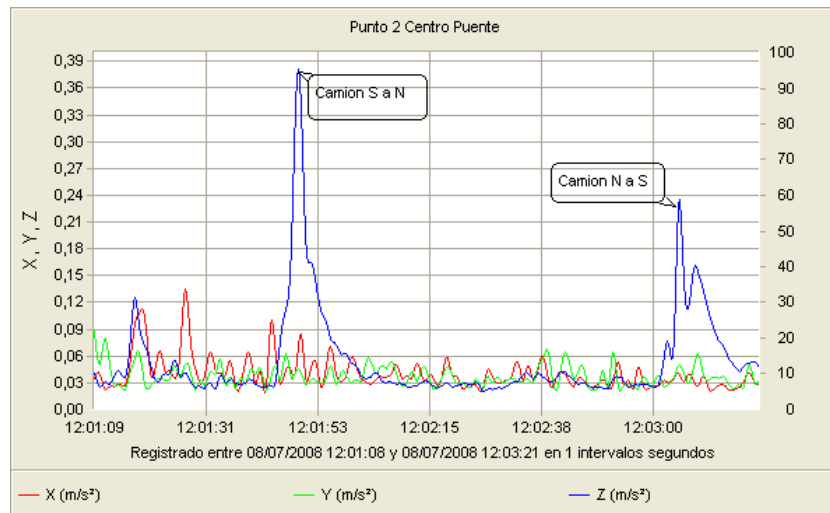
Figura 24 - Medición sobre puente Punto 2

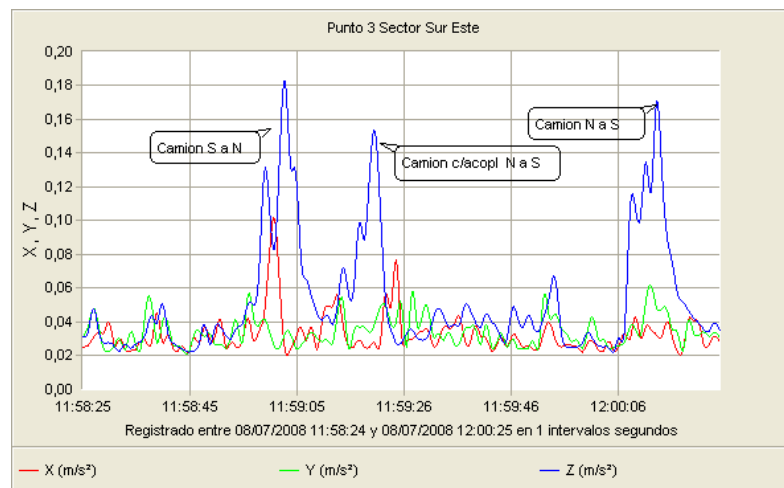
Figura 25 - Medición sobre puente Punto 3

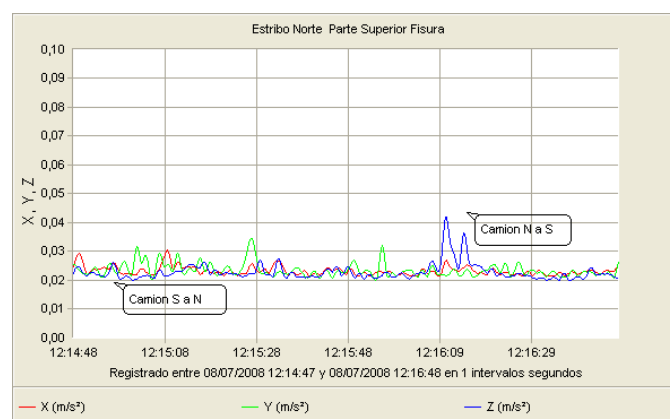
La Figura 26 y 27 muestran los registros obtenidos en los puntos 4 y 5 respectivamente, en los estribos del puente.

Figura 26 - Medición en el estribo del puente, Punto 4

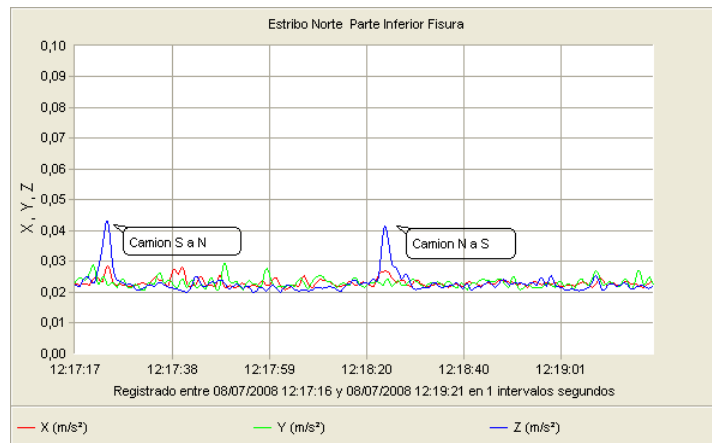
Figura 27 - Medición en el estribo del puente, Punto 5
