# **FUNDAMENTOS DE LA RECUPERACIÓN DE LA ESTRUCTURA DE MADERA DE LA CAPILLA DOMÉSTICA DE LA RESIDENCIA JESUÍTICA Y LA DECISIÓN DE PRESERVAR UNA PARTE EN ESTADO ORIGINAL**

## **RESUMEN**

El presente trabajo surge como culminación de la intervención realizada en la Capilla Domestica de la Residencia Jesuítica, declarada Patrimonio Cultural de la Humanidad ubicada en la ciudad de Córdoba, y cuyas primeras acciones ya fueron presentadas en la Jornadas de la AIE en 2006.

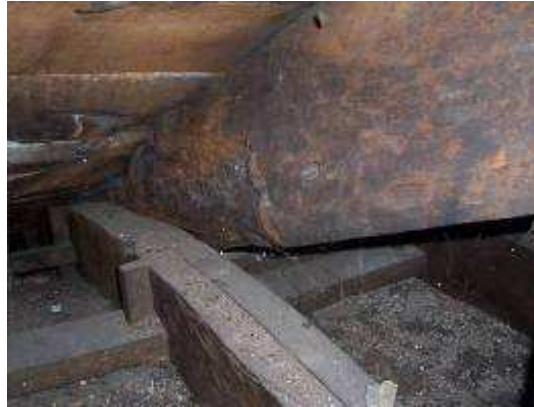
Las primeras actuaciones, descritas en el trabajo presentado anteriormente, consistieron en el relevamiento de los daños originados por la humedad y fundamentalmente por la acción de insectos sociales (termitas) en el entablado de 1 1/2 pulgadas y en los componentes de la estructura principal, cuyo método constructivo resultó similar al de la Iglesia principal. Se visualizó también la particular conformación del cielorraso, realizado con cañas tacuaras, mortero a presión con terminación interior alisado y pintado. Fig. 5 y 6.

Figura 5 - Unión entre viga y arco

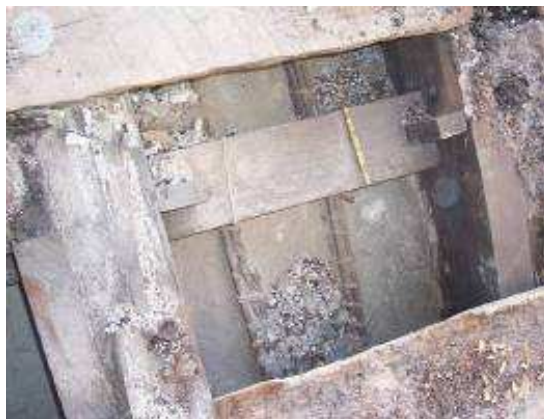
Figura 6 - Sujeción del cielorraso

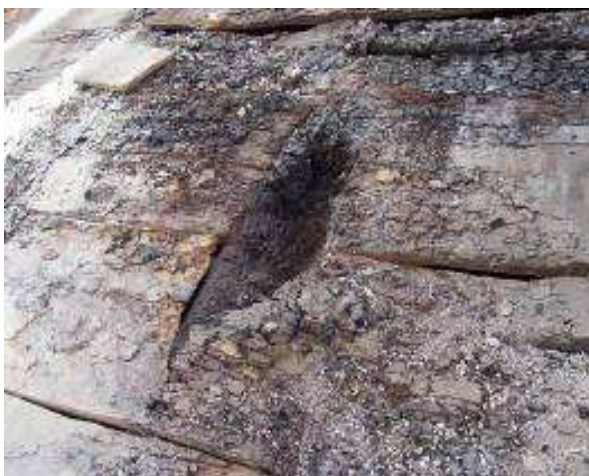
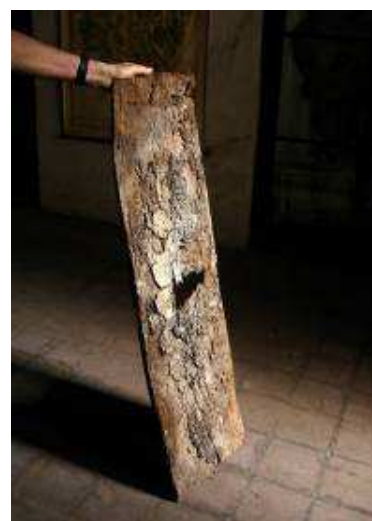
Posteriormente se procedió a la limpieza y desinfección con insecticidas de la madera de la estructura que quedó expuesta, donde se observó y relevaron los huecos por el faltante de material originado por las termitas, principalmente en la zona de intersección del arco con la viga recta del faldón. Fig. 7.

Fig. 7 - Ataque de las termitas

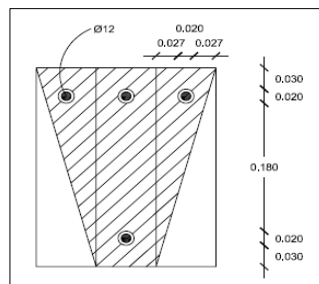
En el lugar de mayor daño, que es donde se monta la viga recta con el arco, la sección compuesta total (zona no rayada de Fig. 8) es de:

$$\sigma_{tr} = 8700 / 210 + 206000/245 = 882,2 \text{ N/cm}^2 < f_{cd} = 1210,0 \text{ N/cm}^2$$

Figura 8 – sección más dañada

Evidentemente el sobredimensionado original de la estructura permite que las secciones actuales, aún con las reducciones, en algunos sectores muy importantes, ocasionadas por los insectos, continúen siendo suficientes para las cargas que deben soportar.

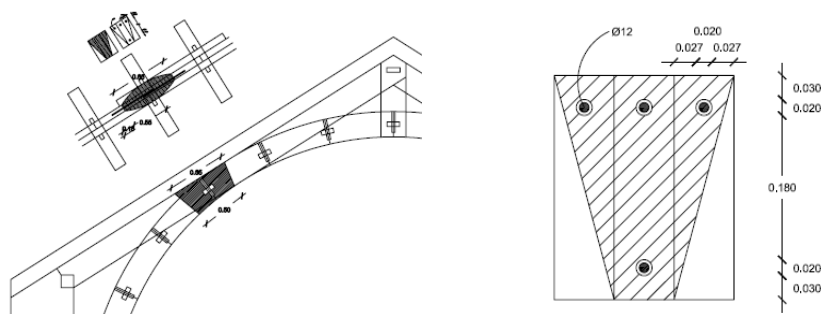
Fig. 9 – Reparación de la sección más dañada

Luego de limpiar bien la zona afectada, la unión entre el mortero epoxi y la madera sana se aumenta insertando varillas en perforaciones de un diámetro 3 mm mayor que las mismas, así se consigue que la resina epoxi ocupe dicho espacio. Así una vez perforada la madera sana una longitud de 15 cm. se rellenan dichos orificios con resina epoxi, allí se introducen varillas de acero galvanizado de un diámetro de 12 mm. Las varillas ocupan todo el desarrollo del nido que es posteriormente rellenado con mortero epoxi, hasta recuperar la sección original. Figuras 9 ,10 y 11.

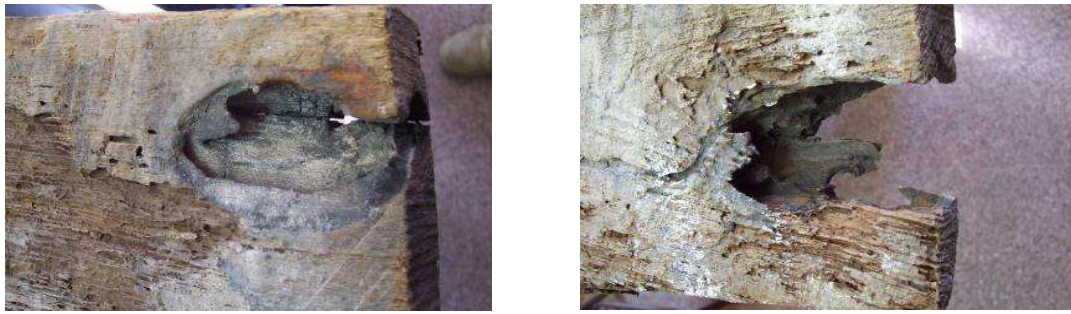
Con este propósito, se extrajo un tablón de la cubierta que presentaba daños menores y se lo ensayó a flexión en el Laboratorio T.I.D.E. de la Facultad de Arquitectura para analizar su capacidad resistente. El tablón ensayado tenía aproximadamente 30 cm de ancho, 135 cm de largo y 3 cm de espesor. Figuras 15 y 16.

Fig. 16 – Daños provocados por termitas en tablón ensayado

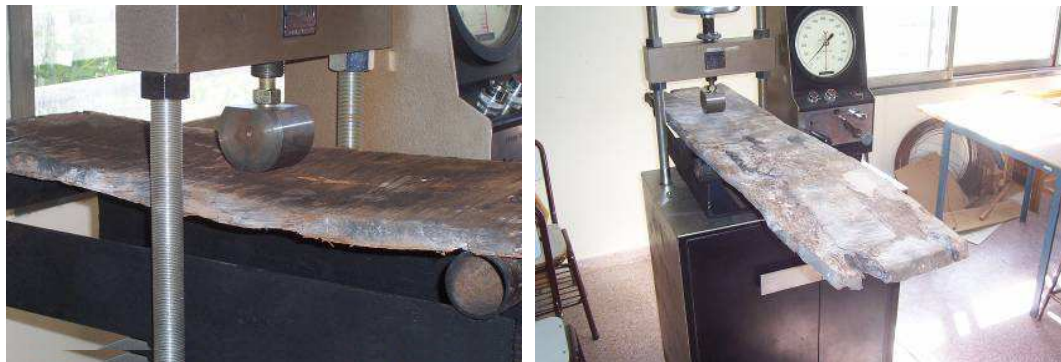
Fig. 17 – Ensayo a Flexión del tablón

$$1^{\text{er}} \text{ ensayo: } \sigma_{\text{rot}} = \frac{M}{W} = \frac{146250 \text{ Ncm}}{42,92 \text{ cm}^3} = 3407,0 \text{ N/cm}^2$$

$$2^{\circ} \text{ ensayo: } \sigma_{\text{rot}} = \frac{138130 \text{ Ncm}}{45,30 \text{ cm}^3} = 3049,2 \text{ N/cm}^2$$

$$\sigma_{tr} = \frac{7860}{42,92} = 183,1 \frac{\text{N}}{\text{cm}^2} < f_{cod} = 619,8 \text{ N/cm}^2$$

Los ensayos y cálculos realizados permitieron determinar que el tablón ensayado aun con los defectos señalados, tiene seguridad satisfactoria para las acciones permanentes y variables de uso.

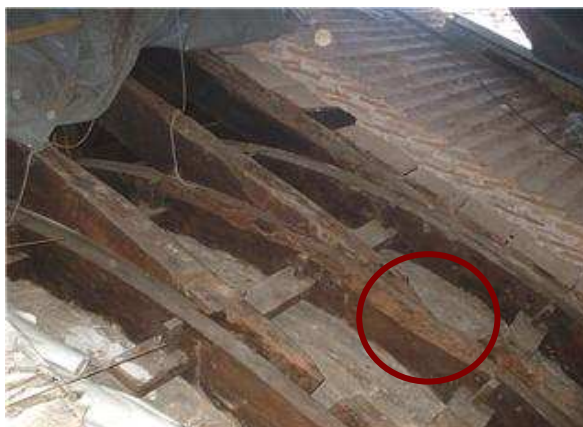
Fig. 18 – Arco donde se probó el sistema de gammagrafiado

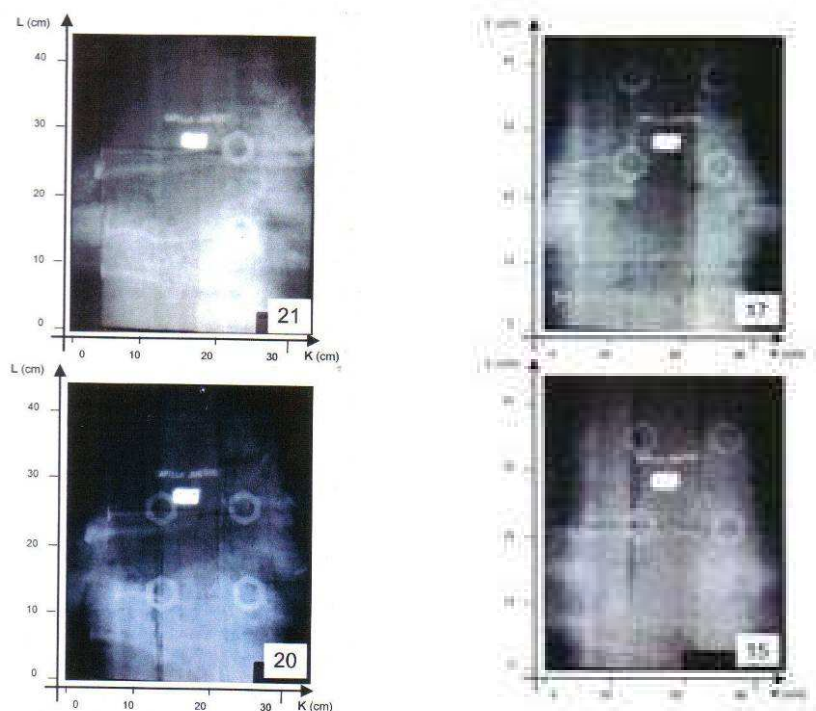
En los arcos 2, 8 y 10 se observan manchas extendidas que implican defectos de espesor en las vigas y posiblemente en el tablón superior. Con respecto a las zonas en que las gammagrafías aparecen mas claras, estos defectos alcanzan entre 4 y 7 cm. Los arcos 4 y 6 parecen estar relativamente intactos.

En todos los casos se ven con claridad ranuras entre las tablas que conforman el arco de profundidad similar a la altura de la sección del arco y viga recta.

También en todos los casos se observan clavos introducidos desde la izquierda (según se miran las gammagrafías) que atraviesan la tabla izquierda y central. Un grupo de clavos se encuentra a unos 7 cm de la cara superior de la tabla, mientras que otro grupo está a una distancia similar del fondo de las mismas.

En algunos casos se ha llegado a observar las cañas que sirven de soporte al cielorraso estando espaciadas 2,5 cm teniendo un diámetro variable entre 8 y 13 mm. Figura 25

Fig. 25 - Gammagrafías del arco 2 (izq.) y de los arcos 4 y 6 (der.)

Finalmente el uso de la gammagrafía como técnica no destructiva para obtener información sobre posibles daños producidos por las termitas en los arcos, vigas y tabloneros de madera, nos permite con sus resultados, comparar con los daños de los arcos y vigas anteriormente verificados y recuperados y aconsejar la preservación de este sector como muestra intacta desde su ejecución en 1668.
