# EVALUACIÓN Y REHABILITACIÓN DE UN PUENTE METÁLICO

Se presentan los resultados de los trabajos de evaluación y propuesta de rehabilitación de un puente metálico construido en 1926, cuyo estado presenta patologías frecuentes en este tipo de estructuras, siendo la principal el estado de oxidación de sus nudos de reticulado. El puente tiene 372 mts de largo y está constituido por seis vanos iguales. Una reciente crecida causó el desplazamiento y rotación de una de sus pilas, lo que motivó el cierre transitorio del puente.

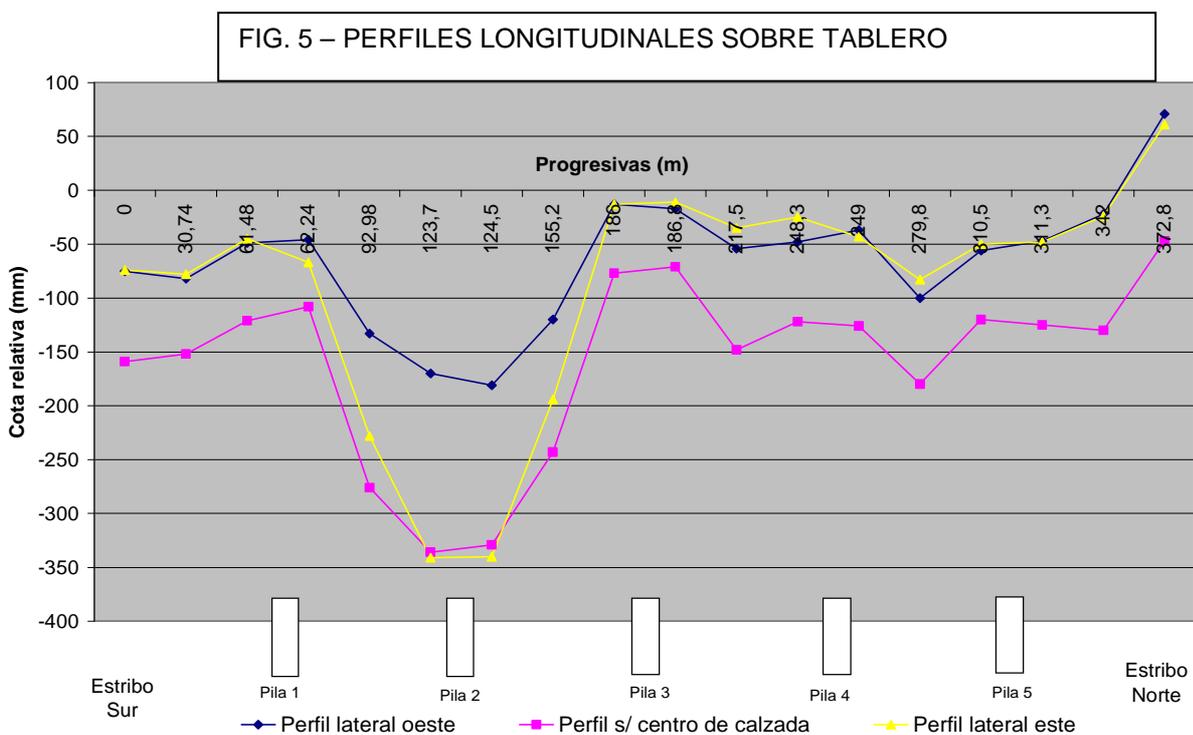
En FIG. 5 se observan tres (3) perfiles longitudinales, el inferior correspondiente al centro de la calzada, y los dos restantes que corresponden a los laterales del tablero. Nótese que hacia los tramos 2 y 3, es decir en correspondencia con la pila 2 (dañada), la nivelación muestra descensos del tablero respecto de los tramos restantes. Tales descensos son el resultado del desplazamiento y giro de la pila 2. El descenso de los tramos 2 y 3 se manifiesta con diferencias de altura de 145 mm en el lateral de aguas arriba y de 300 mm en el lateral de aguas abajo. Estos valores reflejan el giro de la pila en su plano, el cual medido con clinómetro digital arrojó un valor de 1,9°.

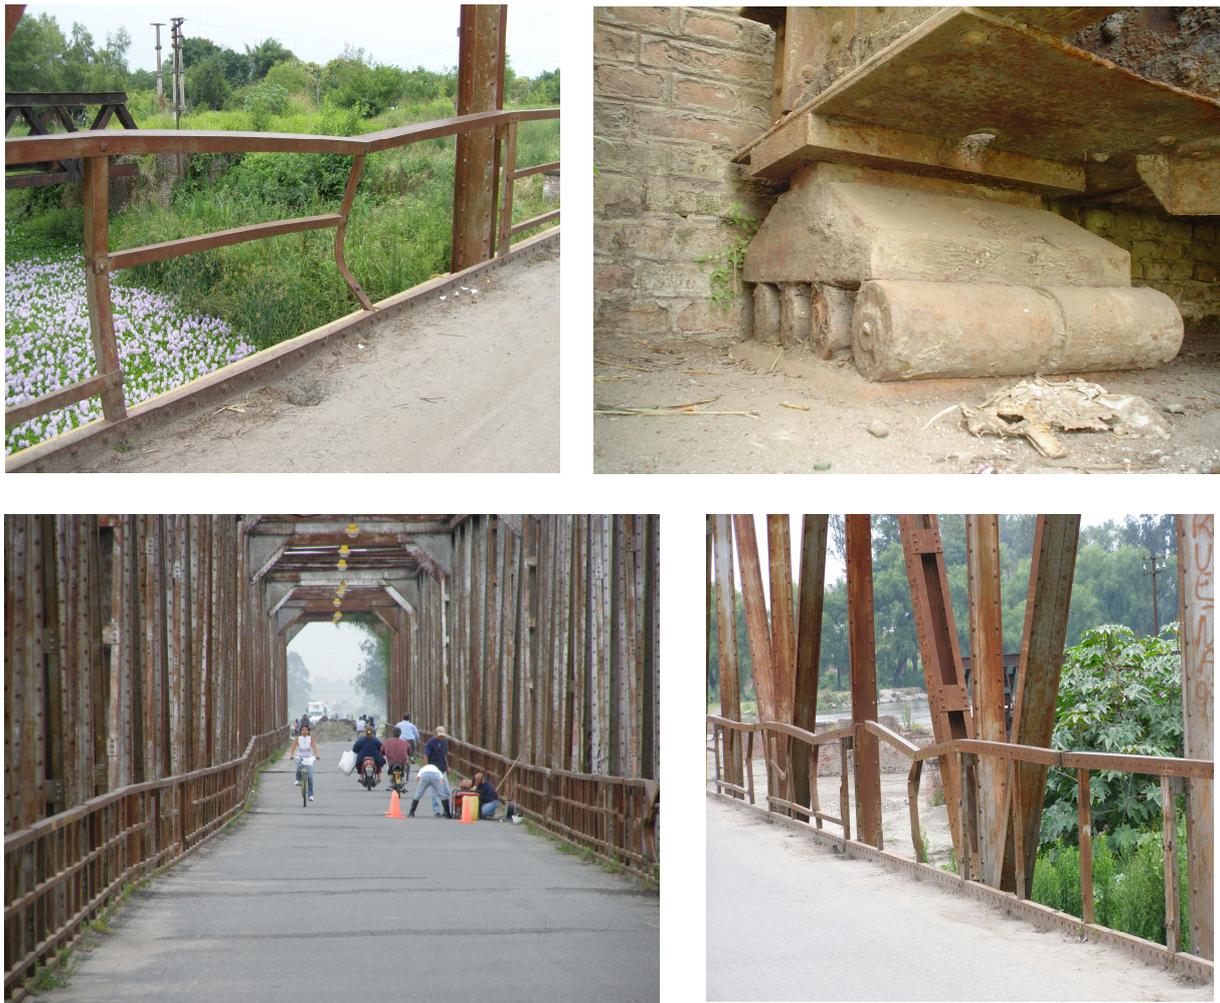
FIG. 6 – DAÑOS OBSERVADOS Y RELEVADOS

- Daños debidos a impactos de vehículos tanto sobre los accesos (muros de coronamiento y defensas) como sobre la superestructura reticulada.
- Daños debidos a procesos de degradación relacionados con el tiempo y el ambiente, como ser: a) En superestructura: corrosión de elementos metálicos y sus uniones; b) En estribos: grietas y marcado deterioro de los materiales tanto de mampuestos como de juntas; c) En fundaciones: alteración de los materiales de relleno de los cilindros de fundación y degradación de la parte superior de los mismos, por descenso de la cota de erosión.

- Daños causados por la crecida y sus consecuencias: desplazamiento y giro de la Pila 2 y deformaciones horizontales y verticales en los tramos 2 y 3 que concurren a la pila. El tramo 5 también se muestra fuera de alineación, pero sus deformaciones son de menor importancia.

- Deterioros producidos por falta de mantenimiento: en apoyos, calzada y barandas.

Las fotos mostradas en las FIGS. 6 y 7 ilustran algunos de los daños observados y relevados en las planillas antes mencionadas.

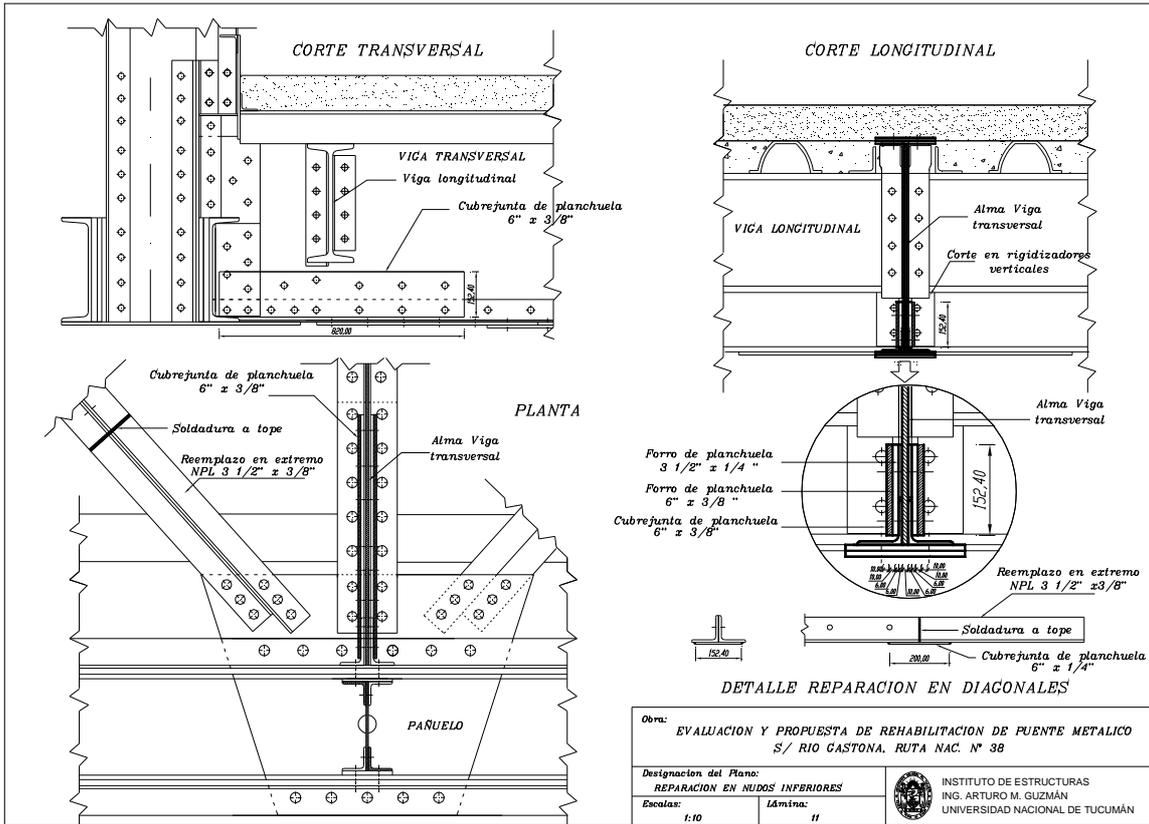
FIG. 15 – REPARACION EN NUDOS INFERIORES

La tarea tiene por objeto restablecer la resistencia de zonas debilitadas por el proceso de oxidación. En particular las uniones inferiores de los reticulados, los extremos de miembros concurrentes y el reemplazo de pañuelos. En base al minucioso relevamiento efectuado, se pudo identificar cada remache dañado, por lo que una tarea consistirá en retirar y reemplazar esos conectores de las filas inferiores de las uniones: cartelas-cordón inferior, como se muestra en FIG. 15. En la misma figura se muestran los refuerzos a colocar en el alma de las vigas transversales y los reemplazos de extremos en diagonales de arriostramiento.

Los remaches deben ser de acero SAE 1020 (F-24), fabricados con cabeza. Su fijación a la estructura se efectuará mediante repujado en caliente de la cabeza opuesta. En aquellos lugares que por razones de espacio sea inconveniente efectuar

el remachado, se aconsejó el reemplazo por tornillos de alta resistencia, con torque no inferior a 120 N.m. Para impedir que las tuercas se aflojen se procederá a inmovilizarlas mediante puntos de soldadura.
