# EVALUACIÓN Y DIAGNÓSTICO DE PATOLOGÍAS DE UN EDIFICIO PATRIMONIAL DEL MINISTERIO DE SALUD DE LA NACIÓN (ARGENTINA)

En este trabajo se presenta el estudio y diagnóstico de las patologías que afectaron a un edificio del Ministerio de Salud de la Nación, constituyendo la primera etapa en el proyecto de refuerzo y rehabilitación de dicho edificio. Su estructura está constituida por elementos de hormigón armado y mampostería de relleno, fue construido en la década de 1930 en la ciudad de Salta, Argentina y es considerado de valor patrimonial. El relevamiento de la estructura se realizó por medio de ensayos no destructivos. A partir del relevamiento de daños y del estudio de las características de fundación y del terreno se efectuó el diagnóstico correspondiente, en forma cualitativa.

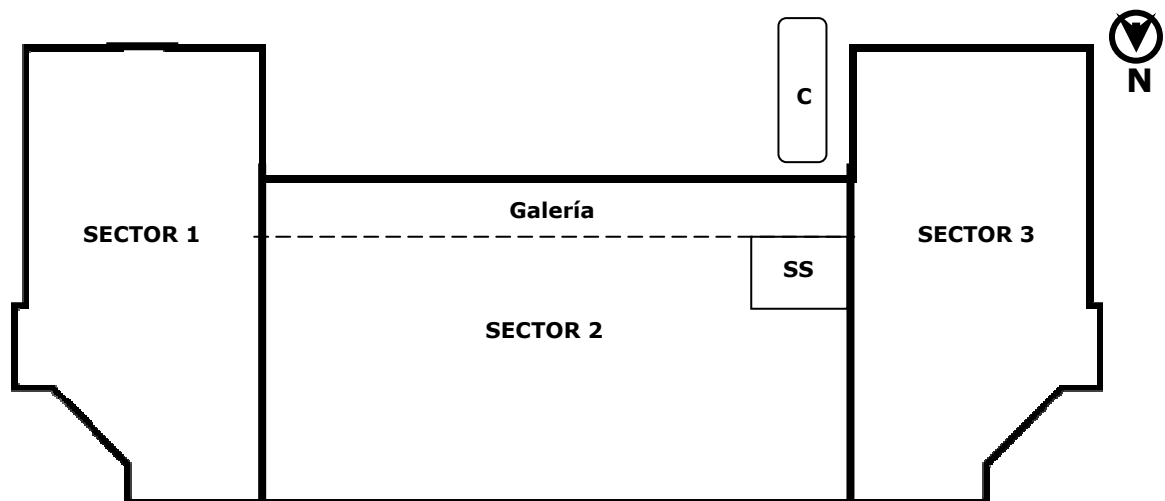
Figura 4  
División de la planta baja del edificio en sectores

El edificio presenta un sector con pisos hundidos, elevada humedad en algunos muros, muchos de ellos con una marcada fisuración y separación visible entre estos y las columnas, con actividad en las fisuras, en el denominado como "Sector 1" en el croquis de la Figura 4.

El Sector 2 (Figura 4) presenta daños leves en muros y fisuras pequeñas entre estos y las columnas.

El Sector 3 (Figura 4) presenta un nivel muy elevado de fisuración en muros y separación entre estos y columnas, con pisos hundidos. Las fisuras, aparentemente, dejaron de ser activas. Se trata del Sector cuyo ingreso ha sido clausurado.

En todos los casos, los mayores niveles de daños se presentan en las proximidades de los grupos de sanitarios.

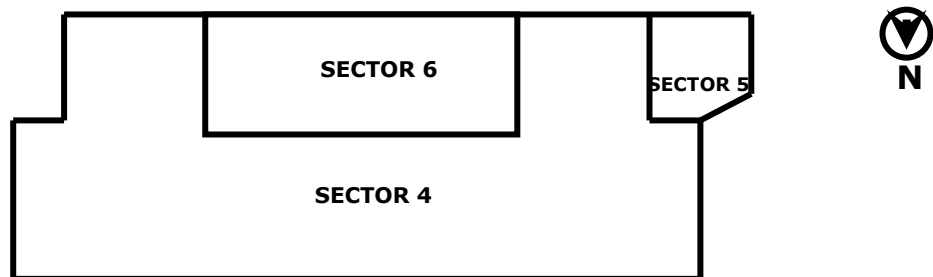
Figura 5  
División del primer piso en sectores

Se observa un sector con un elevado nivel de daños en muros, que se denomina Sector 5 (Figura 5).

El resto del primer piso presenta fisuras moderadas sobre la fachada Este y leves en el resto del Sector 4.

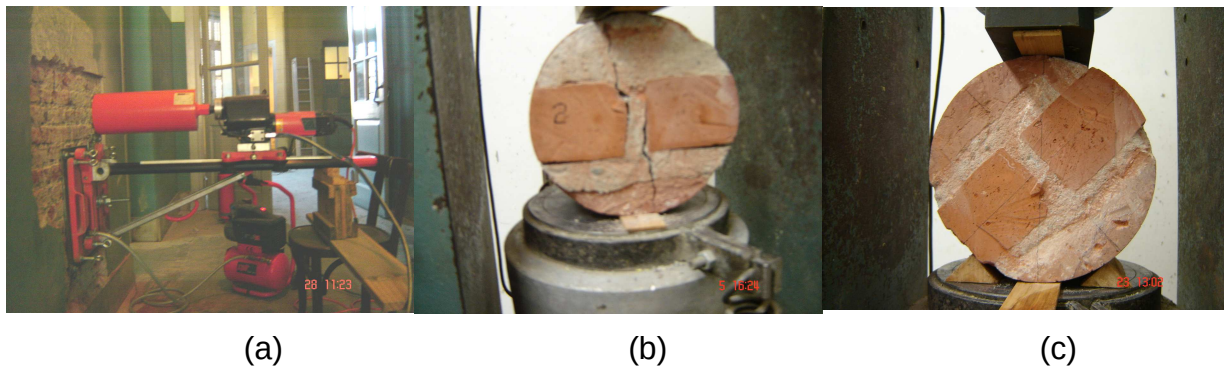
Figura 6  
 (a) Extracción de testigo, (b) Ensayo a tracción del mortero y  
 (c) Ensayo a corte de la mampostería

Se ensayó testigos cilíndricos de mampostería a tracción por compresión diametral, a fin de determinar la resistencia a tracción del mortero (juntas horizontales) y al corte de la mampostería (juntas a 45°) (Figura 6). Se obtuvo, en el primer caso, una resistencia de 0.5 MPa y en el segundo, de 0.1 MPa.

Estos resultados corresponden a una mampostería (INPRES, 1983) con resistencia al corte  $\tau_{mo} = 0.25$  MPa. Las juntas de mortero en la obra tienen, en general, espesores entre 1.8 cm y 2.2 cm. De acuerdo a estudios realizados (Gea et al, 1998), se trata de espesores óptimos para la resistencia de la mampostería.

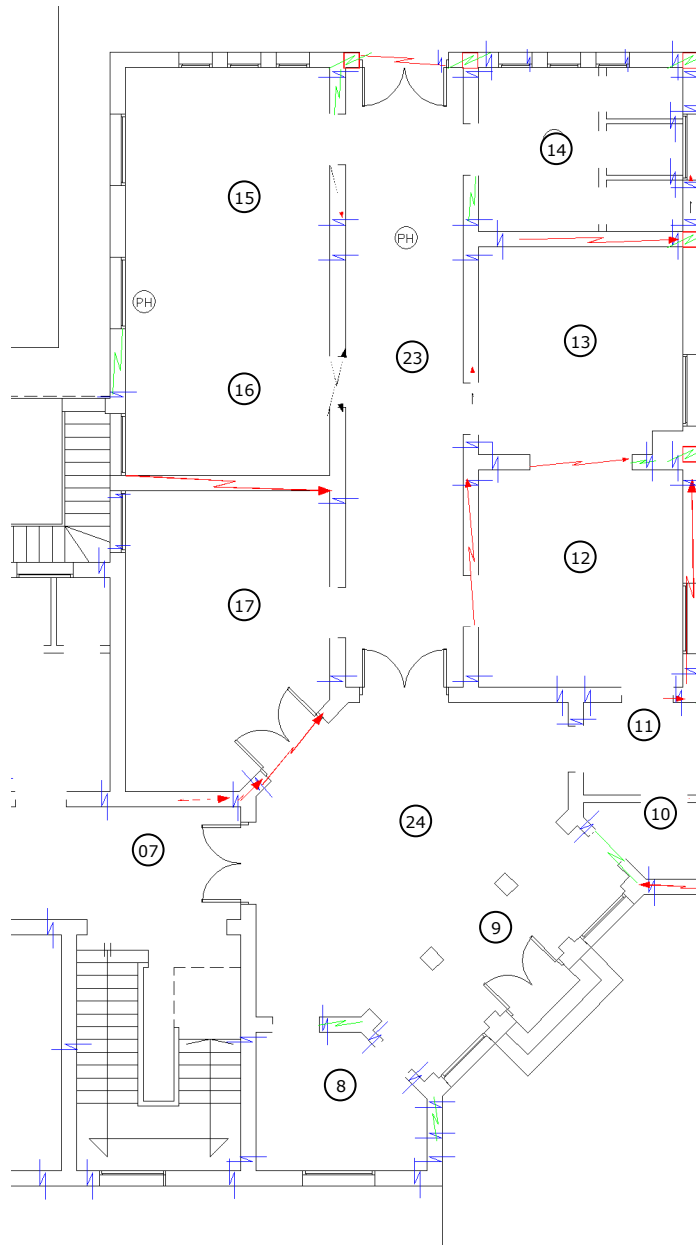
Figura 7  
Daños en planta baja Sector 3

El rasgo más notable es la presencia de fisuras horizontales en algunas columnas de las fachadas Sur y Oeste (Figura 7).

1. Daños en las instalaciones sanitarias y pluviales, más percolación de agua de lluvia hicieron un aporte de humedad al terreno de fundación que redujo su capacidad portante en el área sur-oeste, sobre todo en la zona de los sanitarios.

5. La nueva configuración del Sector 3 precisó efectuar un corrimiento hacia el sur-oeste de todo el sector, por lo que este se separó de los Sectores 2 y 4 en la zona más débil de la unión entre ambos: la zona de escalera, con la aparición de fisuras verticales de gran espesor en la línea divisoria de ambos en el primer piso.

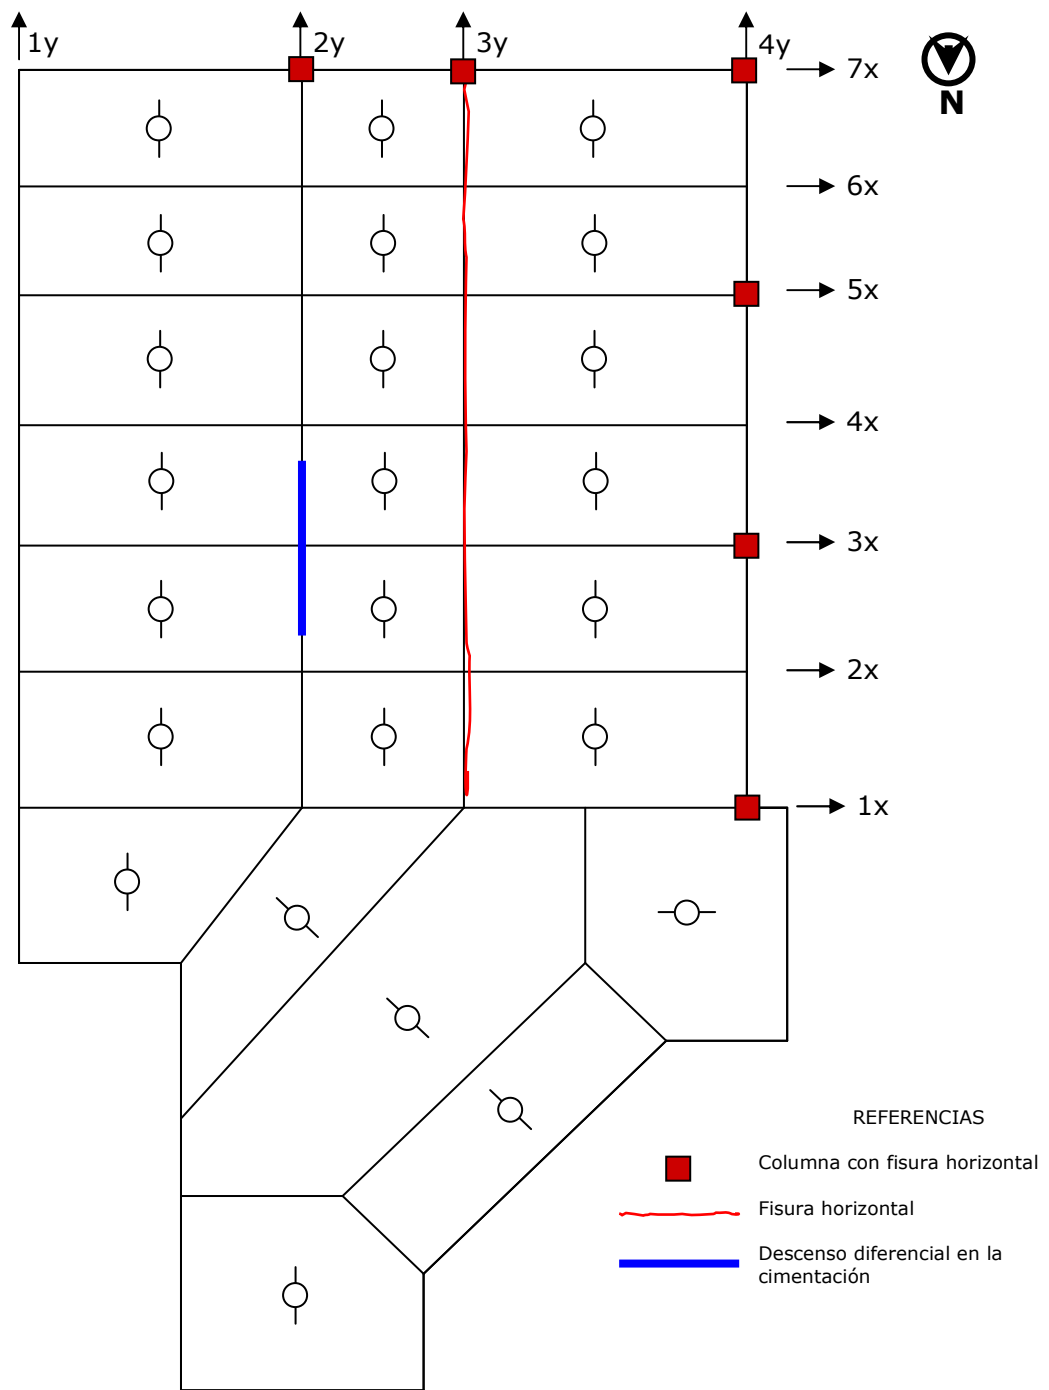
Figura 8  
Esquema estructural de losas y vigas en Sector 3

Sabiendo que la estructuración de las losas de cubierta sobre vigas es la que se muestra en la Figura 8 y observando las fisuras evidenciadas en la terraza, indicadas con línea de color rojo en dicha figura, se puede reconstruir lo siguiente:

2. El cedimiento del terreno de las bases descargó el peso de las losas de la terraza sobre los muros, quedando las columnas traccionadas que se indican con cuadrados en la Figura 8.

3. Una redistribución de cargas se produjo entonces sobre las líneas de vigas 1y, 2y y 3y, aumentando la tensión actuante en el terreno.
4. Debido a ello, y a una probable debilitación del terreno por incorporación de agua proveniente de la zona de caldera, se produjo un descenso diferencial en la cimentación de la zona indicada con línea azul en la Figura 8, con el correspondiente descenso de las losas, lo cual se evidencia en la falla del muro sur del Sector 5 del primer piso (Figura 5).

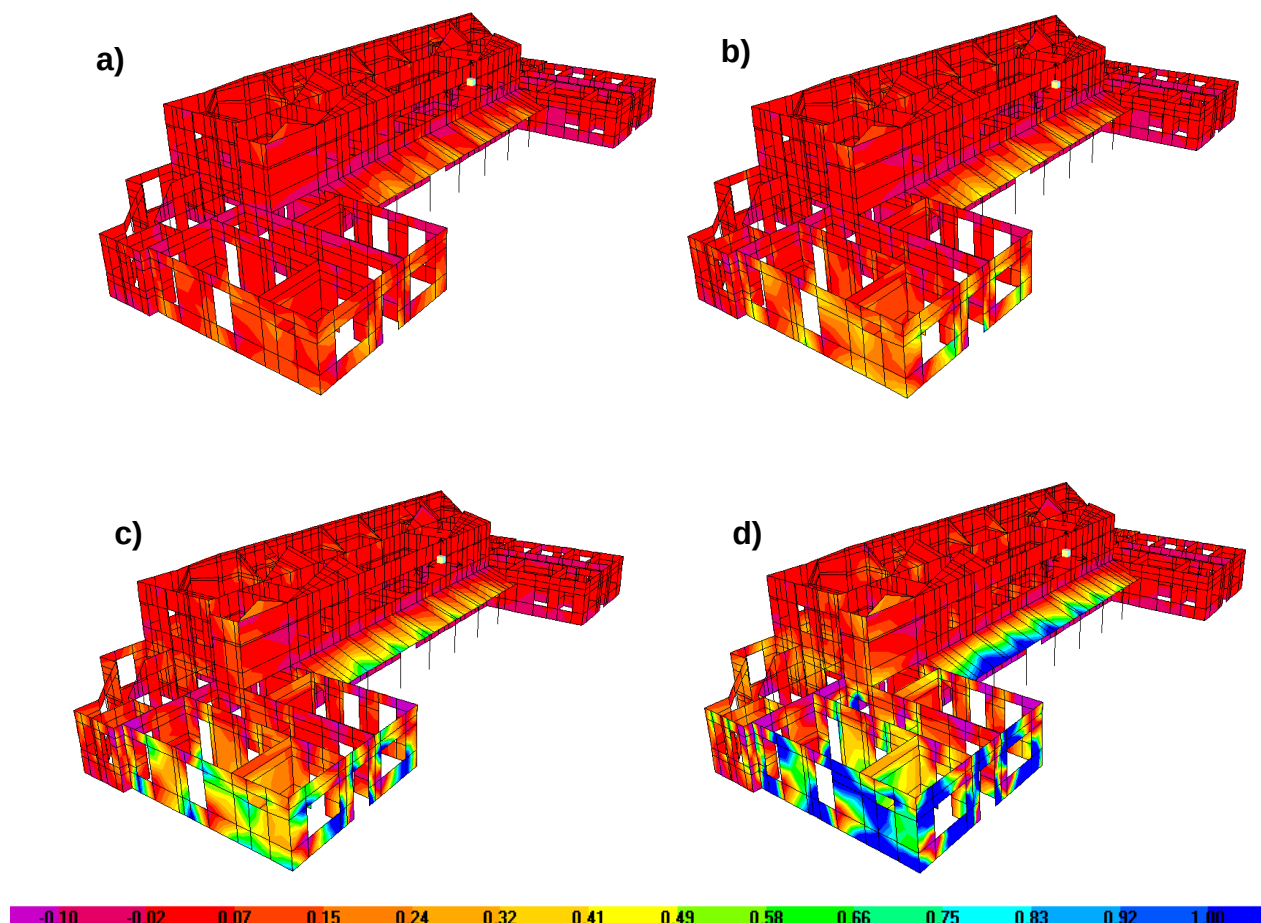
Figura 10

En la Fig. 10.a) dichas tensiones son predominantemente de compresión, y se observa la evolución de estos valores hasta alcanzar importantes niveles de tensiones principales de tracción en el Sector 3, como se observa en la Fig. 10.d). Este nivel tensional es compatible con los daños producidos (ver Figura 7).

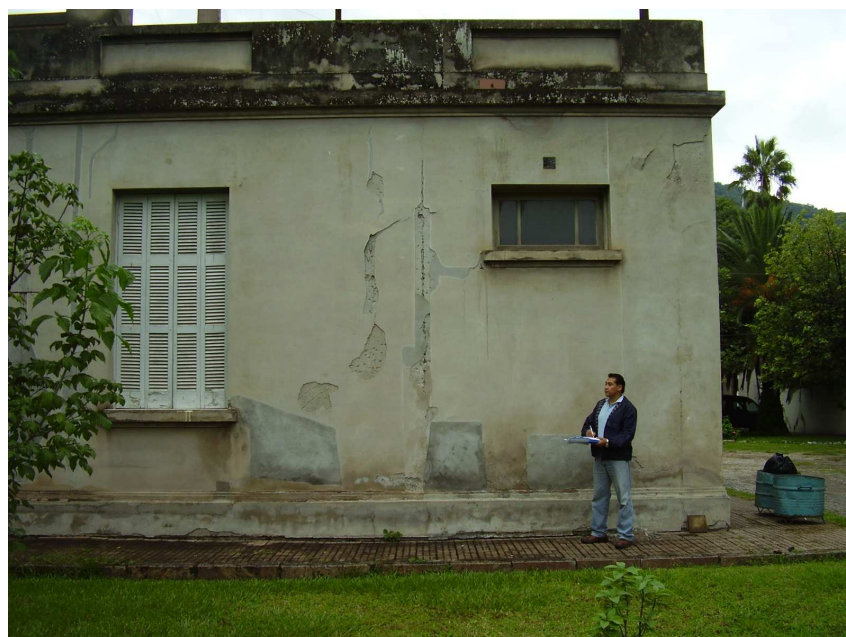
Figura 11  
Fisuras en parte de la fachada oeste

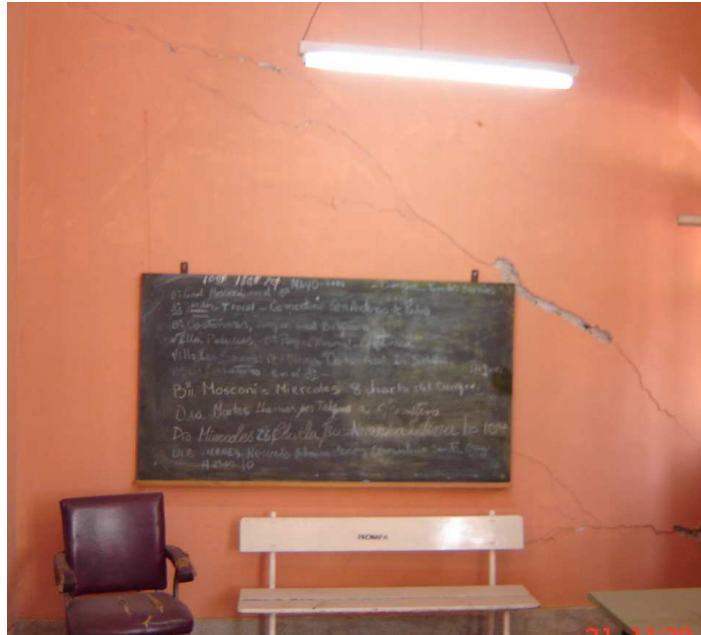
Figura 13  
Fisuras en muro interior
