# **IGLESIA DE SAN IGNACIO DE LOYOLA EVALUACIÓN ESTRUCTURAL Y PROPUESTA DE REFUERZO**

**Jorge Fontán Balestra:** Ing Civil UBA – Consultor Independiente –  
Especializado en Ing. estructural - Ex Presid. AIE  
**Carlos A. Carlassare:** Ing Mec. UTN – Director y Profesor Maestría  
Simulación Computacional (SyMC) en la UTN  
**Miguel A. Bavaro:** Ing Aeronáutico UTN – Profesor Maestría Simulación  
Computacional (SyMC) en la UTN

## **RESUMEN**

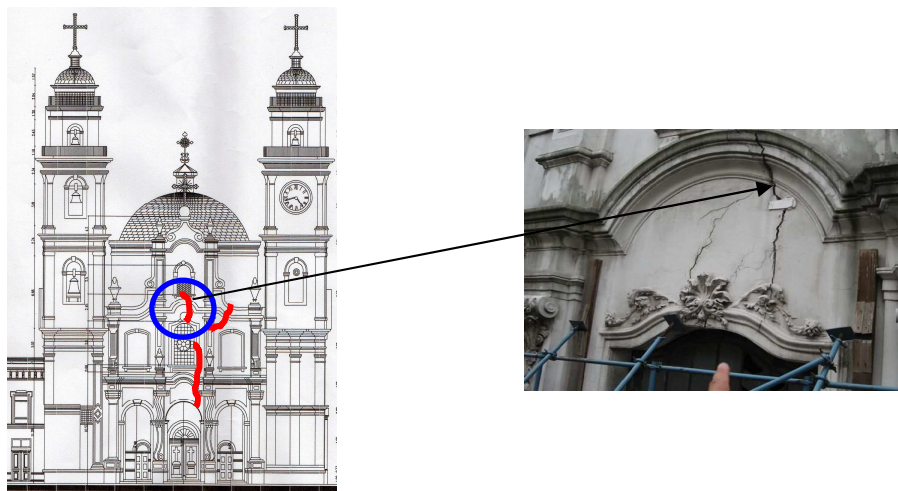
Figura Nro 1

En las Figuras Nros. 1, 2 y 3 pueden visualizarse las características generales de la iglesia y los deterioros más significativos. La Fig. Nro. 1 muestra la fachada sobre Bolívar con sus grietas más relevantes de alrededor de 4 cm de ancho.

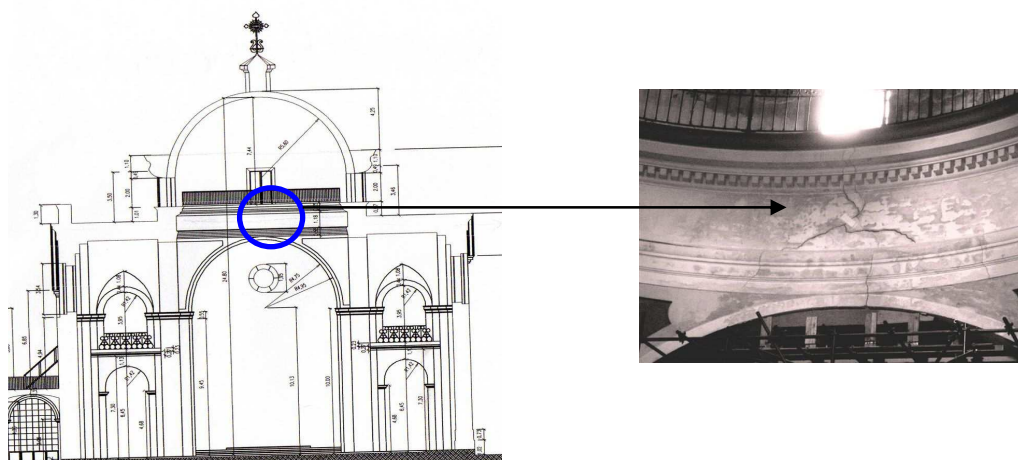
La Figura Nro 2 muestra un corte por el cimborrio, con grietas del mismo orden de importancia que la fachada Bolívar. Sólo se encontraban fisurados los lados Este y Oeste. La Figura Nro. 3 muestra el tríptico de entrada fisurado en mayor medida del lado de Alsina. La Figura 4 muestra una Planta general de la Iglesia. En la misma se aprecia el túnel histórico que corre desde el Colegio Nac Buenos Aires hasta la calle Alsina pasando por debajo del altar. También se aprecian las fisuras de mayor envergadura: 1. en el piso del coro; 2. longitudinales en bóveda central; 3.

transversal en bóveda central; 4. longitudinales en galería norte y en muro testero (no se marcan en la planta)

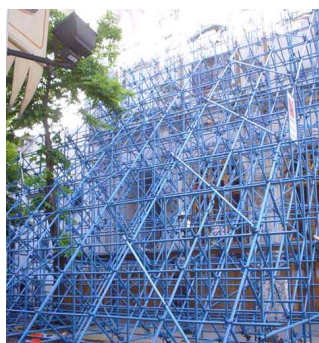
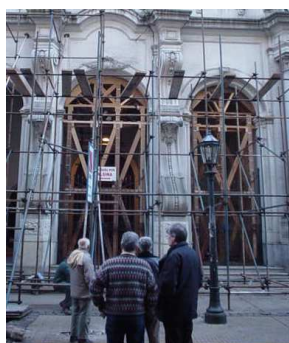
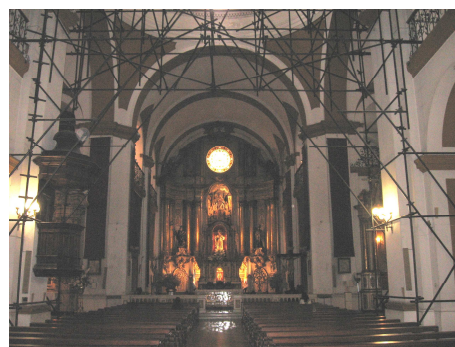
Figura Nro 5

Al momento de comenzarse a realizar el Estudio la iglesia se hallaba apuntalada con andamios metálicos en su frente (Figura Nro. 5a) y en el cimborrio (Figura Nro. 5c). También estaban colocados apuntalamientos de madera en los arcos del frente y el tríptico (Figura Nro. 5b).

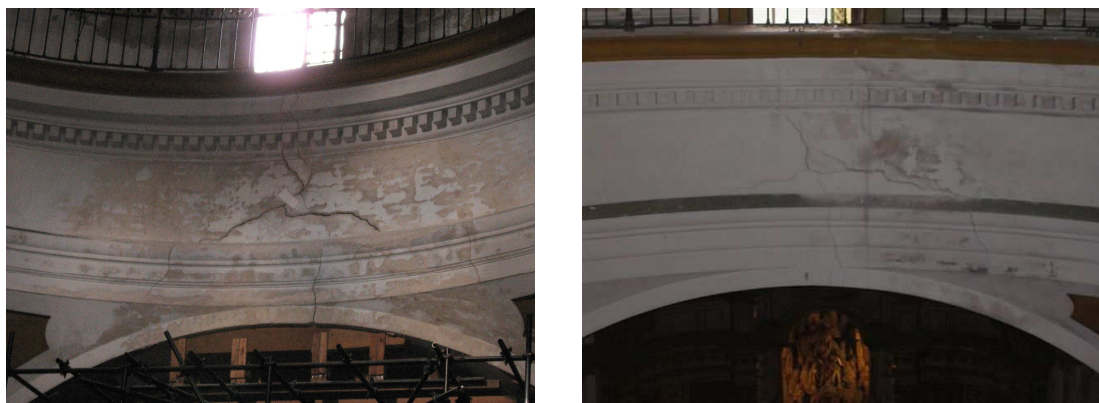
Figura Nro 12

Si bien el sector más cercano a Alsina se ha fisurado más, ambos sectores están fisurados como puede verse en la Figura Nro 12. La fotografía de la izquierda corresponde al sector Este del cimborrio. La otra al sector sur.

Las razones por las que un sector del cimborrio se ha fisurado más que el otro y las características del tipo de rotura, tienen que ver casi exclusivamente con el funcionamiento normal de la iglesia bajo peso propio.

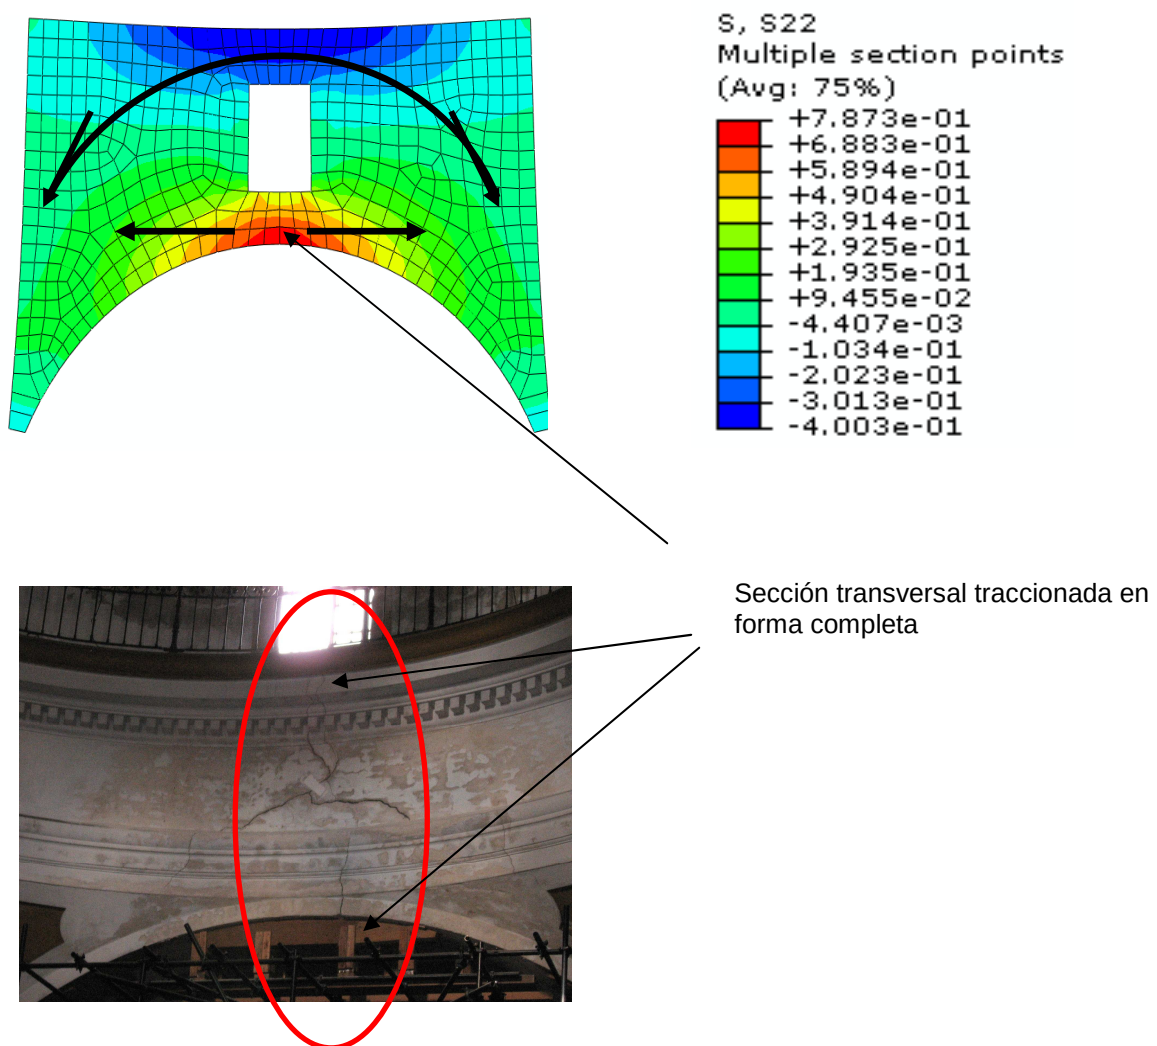
Figura Nro 13

Las fisuras verticales ocupan la totalidad del espacio ocupado entre el intradós del arco y el umbral de la puerta ubicada en la cubierta por la que se accede a la pasarela circular del cimborrio. La figura Nro 14 permite observar que este tipo de fisuración es totalmente compatible con las tensiones horizontales en el sitio. El diagrama de tensiones horizontales S22, según se observa en el sector fisurado bajo la puerta, es totalmente de tracción. El sistema se comporta como un gran arco donde todo el sector bajo puerta constituye el tensor. La unidad de las tensiones es MN/m<sup>2</sup>

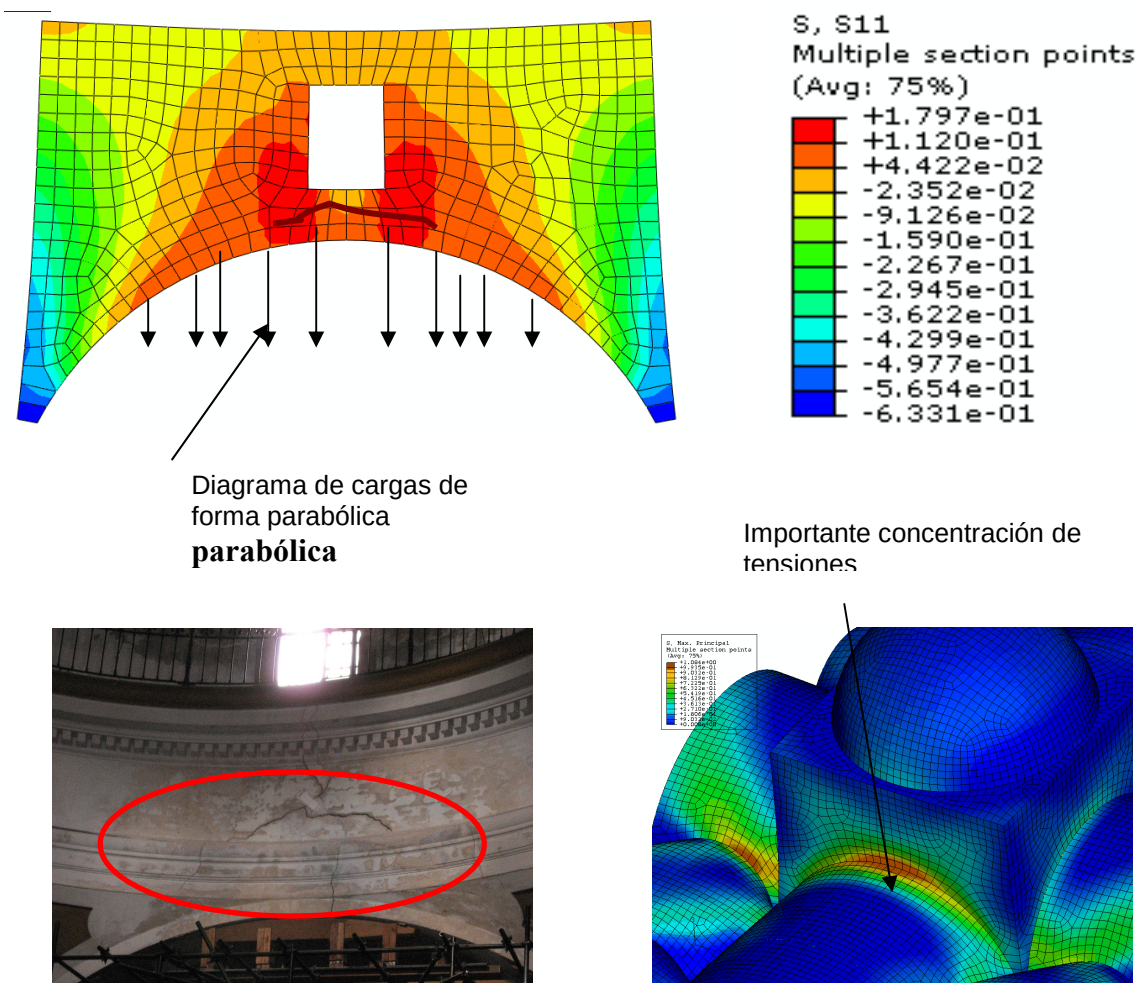
Figura 14

Las fisuras cuasi horizontales (forma de arco invertido, en realidad) tienen su origen en dos probables aspectos de los cuales uno es dominante. El primer aspecto es que la cúpula apoya directamente sobre el tambor circular lo que significa que la carga debe “colgarse” del tabique rectangular que rodea la cúpula. Esto vendría a

constituir una introducción de carga. En hormigón armado, por ejemplo, en este sitio se hubiera colocado una armadura vertical o en “V” para colgar la carga.

El otro aspecto, seguramente dominante, es el que se observa en el diagrama de tensiones de tracción verticales S11 de la Figura 14. En este caso también existe una fuerza de colgar pero derivada no estrictamente de la cúpula sino de la tendencia del arco sobre el que apoya la cúpula a aplanarse. En efecto, al querer el arco abrirse, simultáneamente trata de bajar, sometiendo a la pared del cimborrio a una carga hacia abajo con forma de parábola. La escasa resistencia a tracción de la mampostería no permite que se desarrolle una deformación compatible y la zona se fisura.

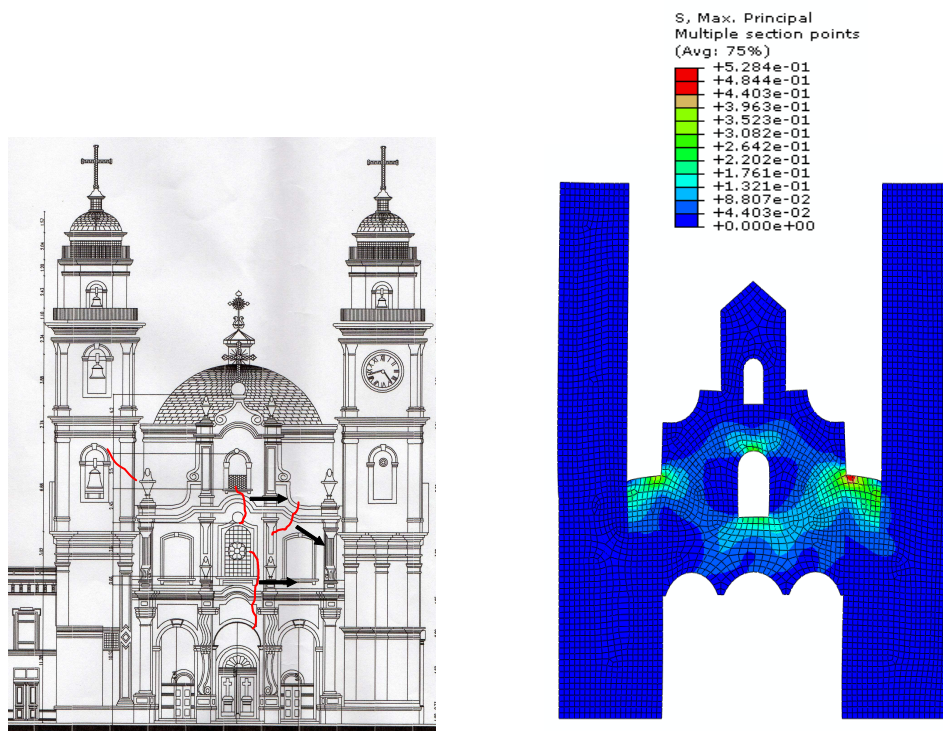
Figura 15

En el modelo se observó una clara concentración de tensiones del lado derecho de la fachada Bolívar. Los valores máximos de concentración de tensiones de tracción del sector derecho, variables según el sistema de apoyos utilizado, modelo son alrededor de un 50% de los valores del lado izquierdo y oscilan entre 5,00 Kg/cm<sup>2</sup> del lado derecho a 3,00 Kg/cm<sup>2</sup> del lado izquierdo.

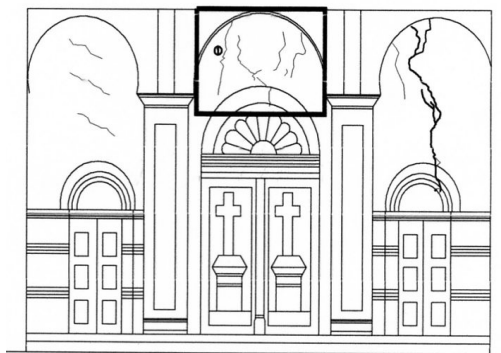
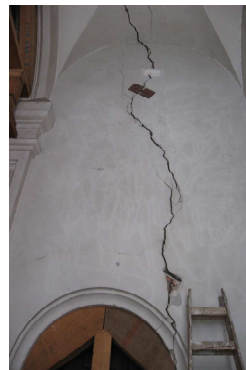
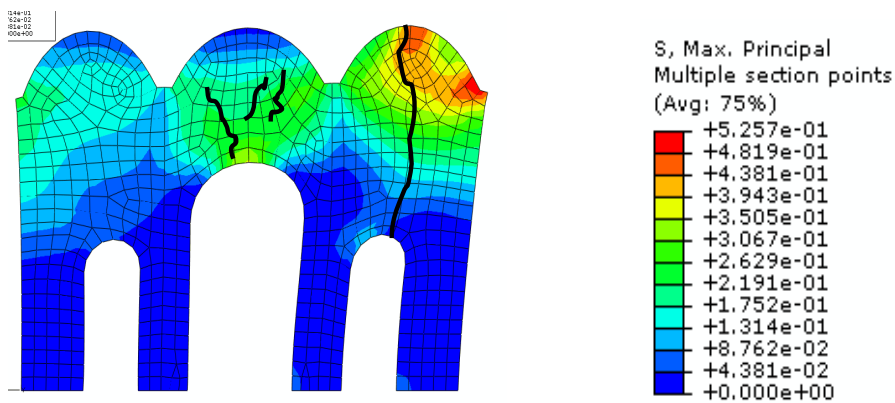
Figura 17

El diagrama de tensiones principales que se obtiene para este modelo es mucho más parecido a la realidad existente (Ver Figura 17) y muestra de alguna manera el siguiente proceso. En primera instancia las cargas horizontales llegan a las zonas rígidas, por ejemplo, la fachada sobre Bolívar. Esta fachada no tiene la suficiente resistencia a la tracción en varios de sus puntos y se fisura deformándose más. De esta forma, pasa la “responsabilidad” de tomar las cargas horizontales al pórtico del atrio que, como tampoco tiene rigidez suficiente, también se fisura permitiendo que las cargas horizontales vuelvan en parte a donde nacieron, que es en correspondencia de cada uno de los pórticos.

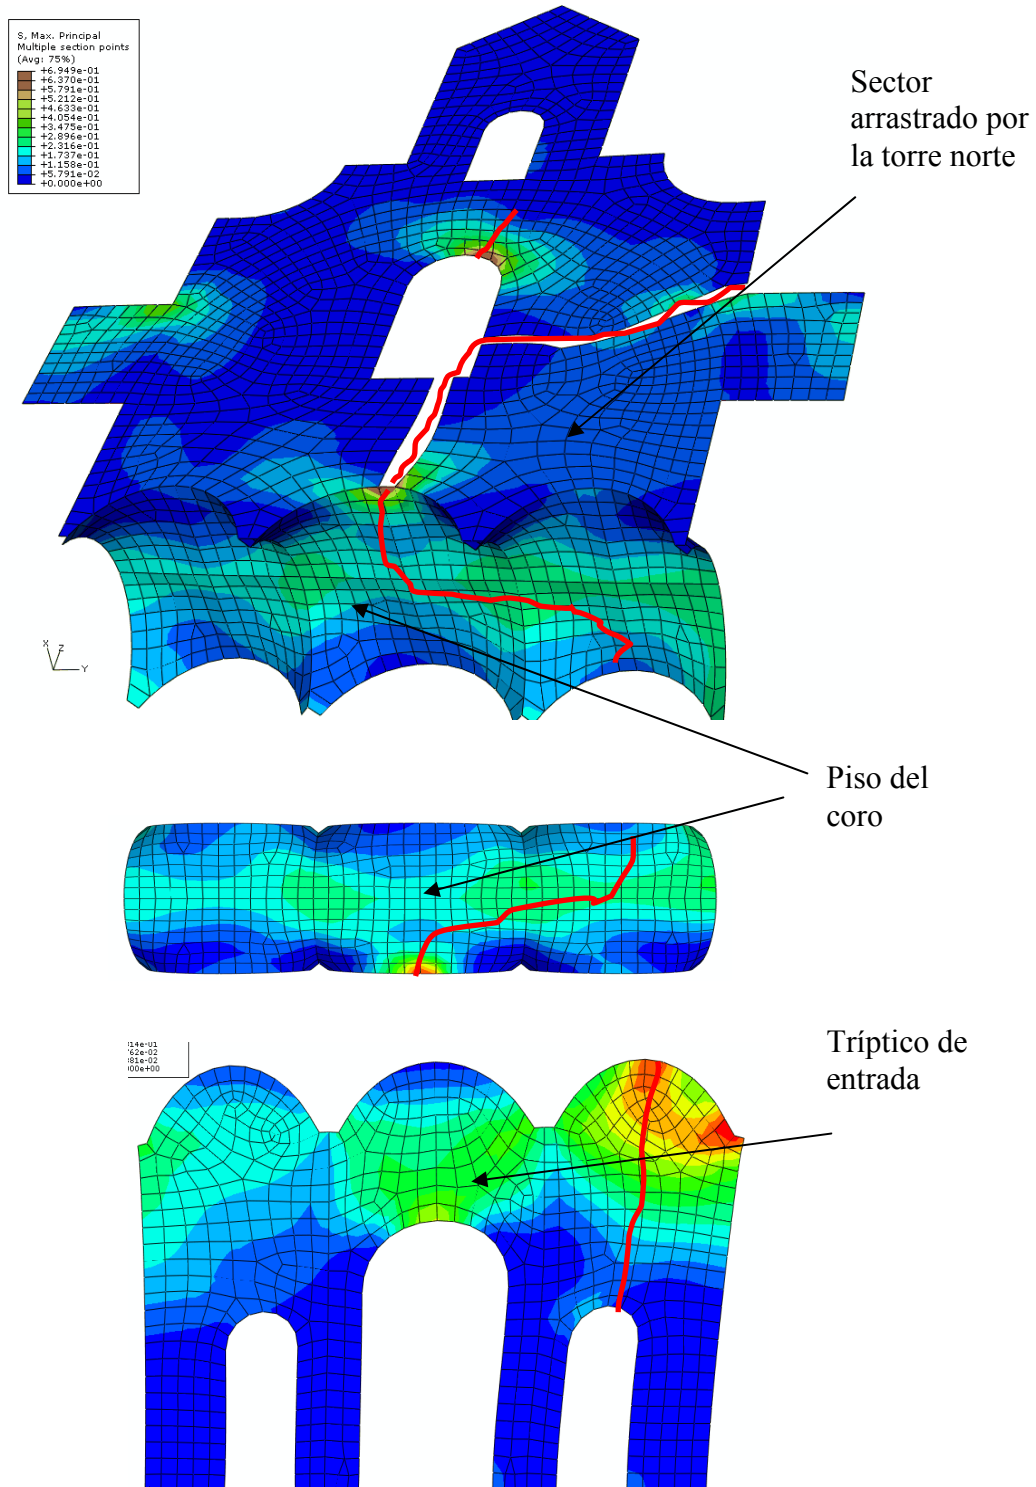
En la figura 18 también puede verse la importante concentración de tensiones que se produce en la unión entre la bóveda y la pared del cimborrio.

En la Figura 18 puede verse como el modelo asimétrico permite, a través de las tensiones principales de tracción sobre fachada Bolívar, representar en forma suficientemente clara la correspondencia existente entre las fisuras (grietas) que presenta la iglesia y el comportamiento estructural de la iglesia ante un desmejoramiento del suelo (parcial o total) a lo largo de la calle Alsina.

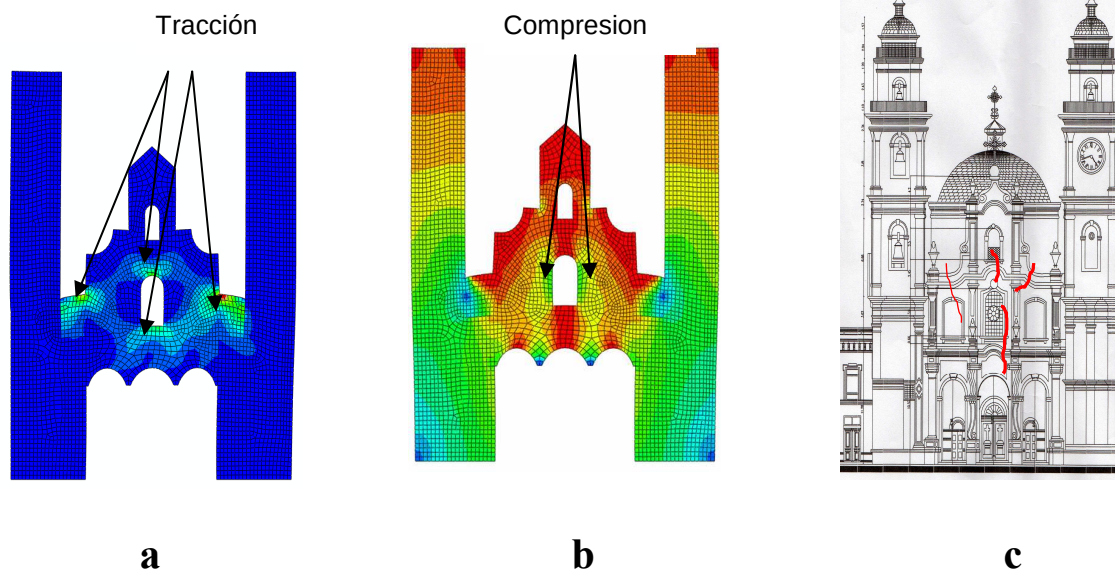
El concepto de este refuerzo es el mismo indicado anteriormente: devolver a las placas rígidas su monolitismo perdido. En la Figura 20 pueden visualizarse los estados de tensiones principales de tracción y compresión de la fachada bajo cargas de peso propio y cedimiento (giro) de fachada en Alsina. Puede verse que los estados máximos de tracciones, en colorado y verde en la Figura 21a, se corresponden con los estados de fisuración principales de la fachada.

Por otra parte, existe un estado de compresiones verticales importante a los costados de la ventana central (Ver Figura 20 b) debido a la presencia de la abertura que concentra los flujos de tensiones.
