# **CARACTERIZACIÓN DE DAÑOS SOBRE ESTRUCTURAS OCASIONADOS POR EL SISMO DEL 07 DE SETIEMBRE DE 2004**

## **RESUMEN**

En este trabajo, se presenta la caracterización de los principales daños estructurales acaecidos en diversos tipos de edificaciones ubicadas en la zona cercana al epicentro del Sismo del 07 de Septiembre de 2004, en la provincia de Catamarca, República Argentina.

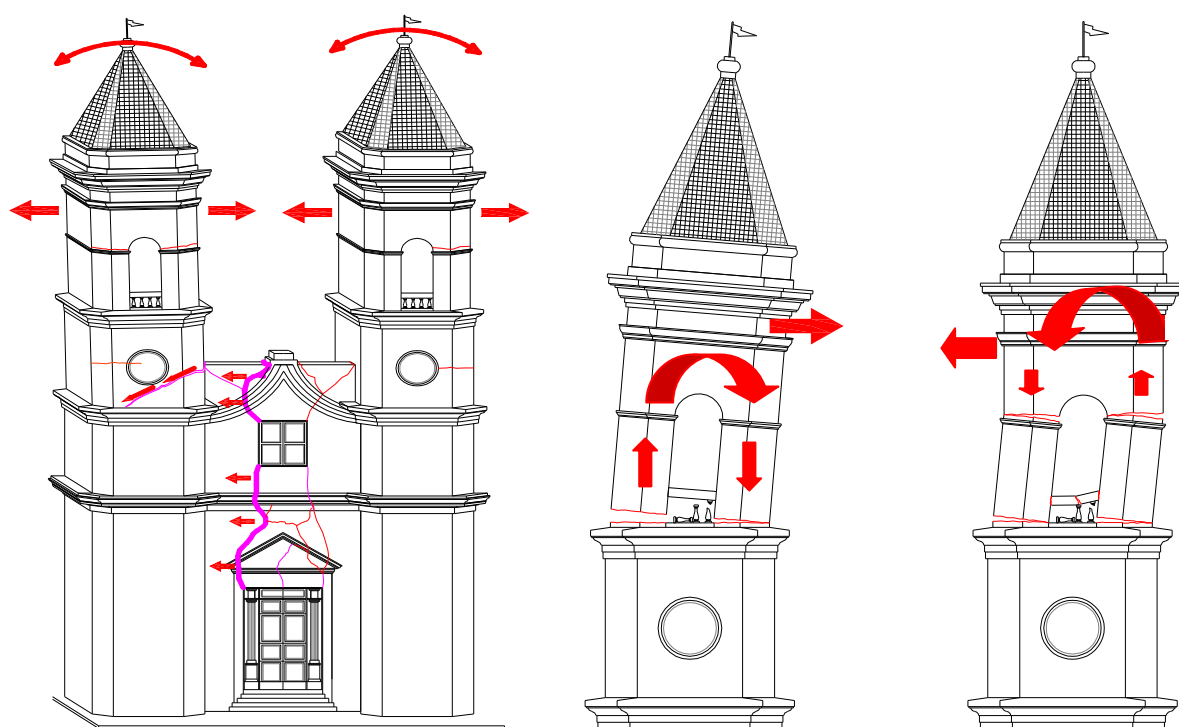
Figura 5

En el caso de aquellas estructuras de gran porte, como son los templos que integraban la muestra, se registraron importantes patrones de agrietamiento en aquellos sectores donde se presentan cambios de rigidez en altura, principalmente en los encuentros de las naves de las iglesias con las torres de sus campanarios. Como así también, fue muy frecuente observar en la parte superior de los mismos agrietamientos horizontales en la base y cabeza de las pilastras del campanario. En la Figura 5, se esquematiza los patrones de agrietamiento observados junto a las acciones asociadas que las originaron.

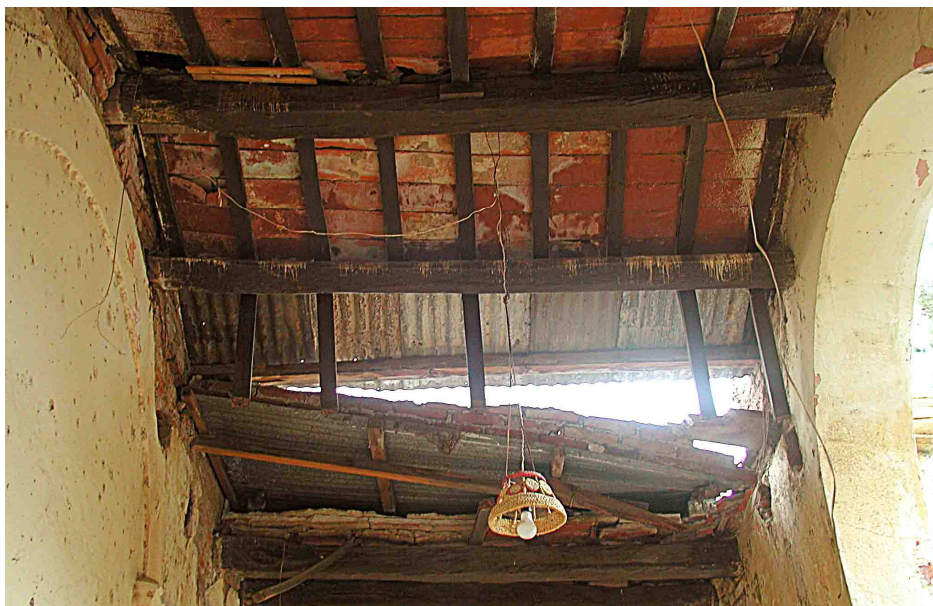
**Colapso Parcial de la Cubierta:** Este daño se registro principalmente en aquellas edificaciones cuya estructura de cubierta se encontraba deteriorada por la acción de la humedad, agentes bióticos, vejez de los materiales y completa falta de mantenimiento. La Figura 6 muestra la caída de un sector de la cubierta en el edificio del Ex hospital San Juan Bautista en la ciudad de S. F. del Valle de Catamarca.

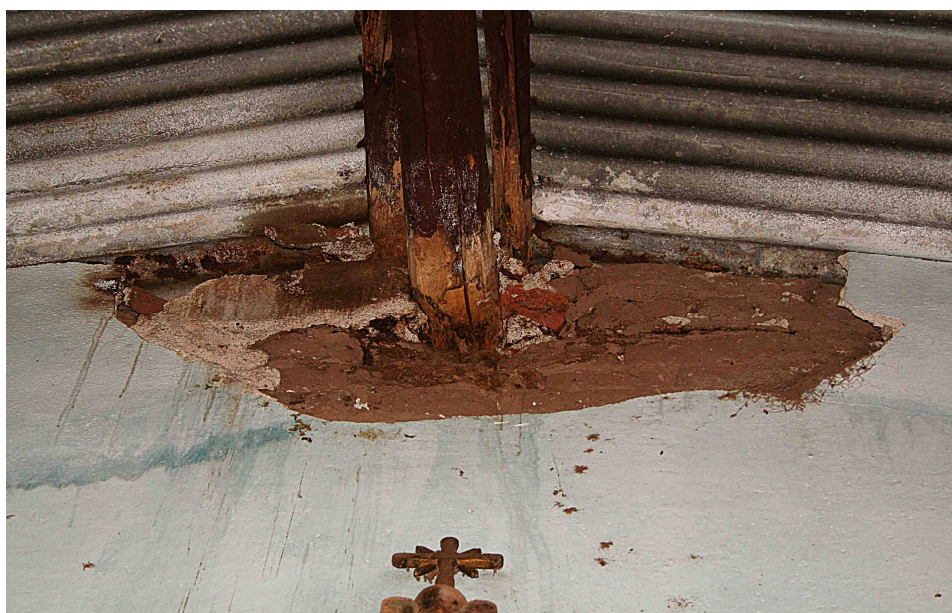
**Descalzamiento de apoyos de elementos portantes de la cubierta:** Es consecuencia de que las vigas o cerchas de las cubiertas (generalmente con secciones deterioradas) se encuentran directamente apoyadas sobre los mampuestos del muro portante y también por la oscilación de los muros frente a la acción sísmica. La Figura 7 muestra un detalle de éste muy frecuente tipo de daño.

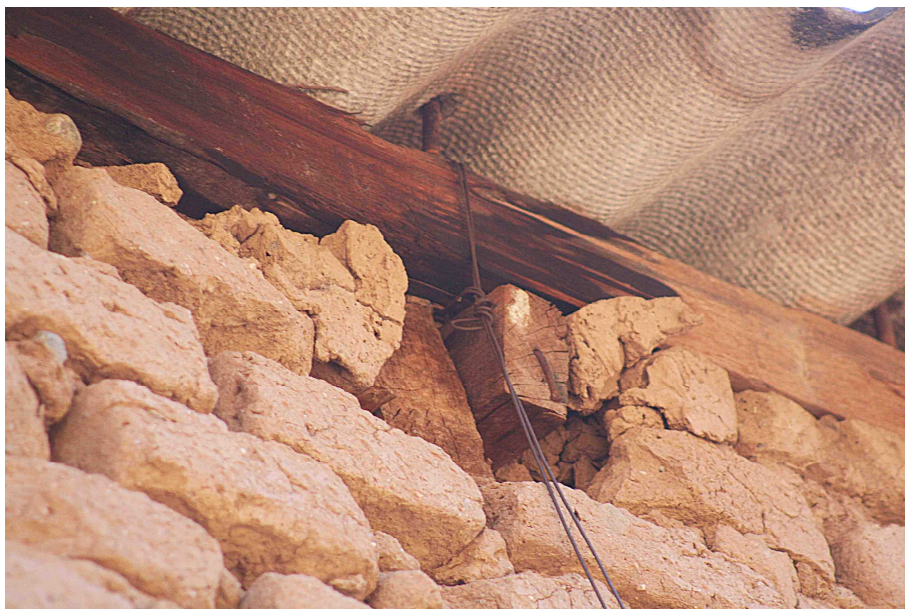
**Falla localizada por apoyo directo de la estructura de cubierta:** Consecuencia del martilleo de las vigas y cerchas sobre el muro, que produce un debilitamiento severo de aquellos mampuestos que soportan la cubierta, que son rotos y hasta a veces ocasionan su peligrosa caída desde altura. La Figura 8 muestra en detalle este tipo de daño, que generalizado, puede ocasionar el colapso de la cubierta.

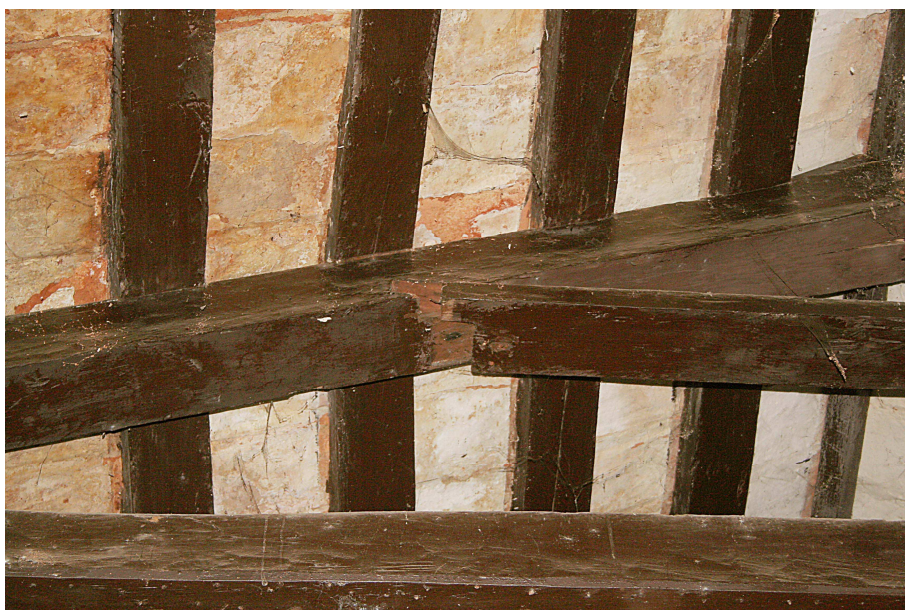
**Desencastre en las uniones de las cerchas:** La técnica de encastre utilizada en los componentes estructurales de las cercha, de espiga y cajón se desencastra frente a las acciones sísmicas, producto del deterioro y la falta de mantenimiento. La Figura 9 muestra este tipo de daño que ocasiona importantes deformaciones sobre la cubierta que pueden ocasionar su colapso,

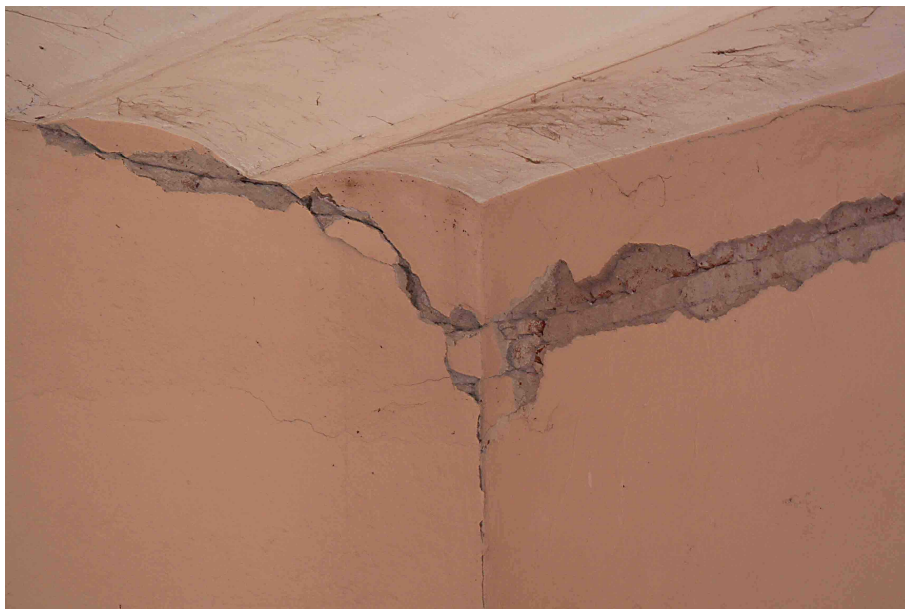
Figura 10

**Agrietamiento en el encuentro entre el muro y la cubierta:** Se origina por la inadecuada vinculación entre los componentes de la cubierta y el muro portante, principalmente por la ausencia de una viga perimetral. La Figura 10, muestra el agrietamiento entre la cubierta de bovedillas de mampostería y perfiles metálicos con un muro de mampostería esbelto en el Seminario Diocesano de Catamarca.

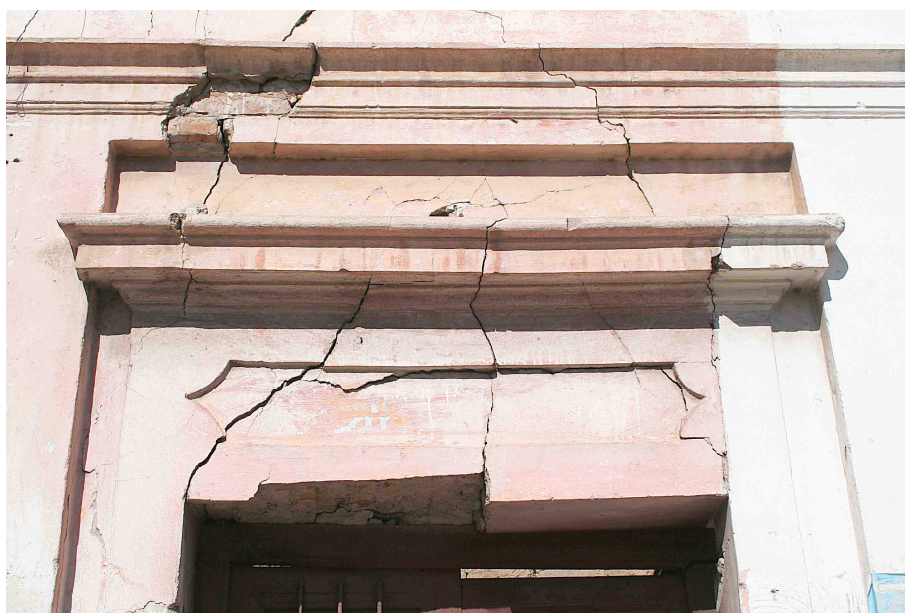
**Agrietamientos en dinteles:** Se presenta principalmente en aquellos dinteles que fueron contruidos mediante la técnica de colocación de mampostería en sardinel vinculados entre sí mediante morteros débiles, de barro o cal. La Figura 11 muestra un dintel colapsado de una vivienda ubicada en la localidad de Tres Puentes, Departamento Valle Viejo, en las adyacencias de S. F. del Valle de Catamarca.

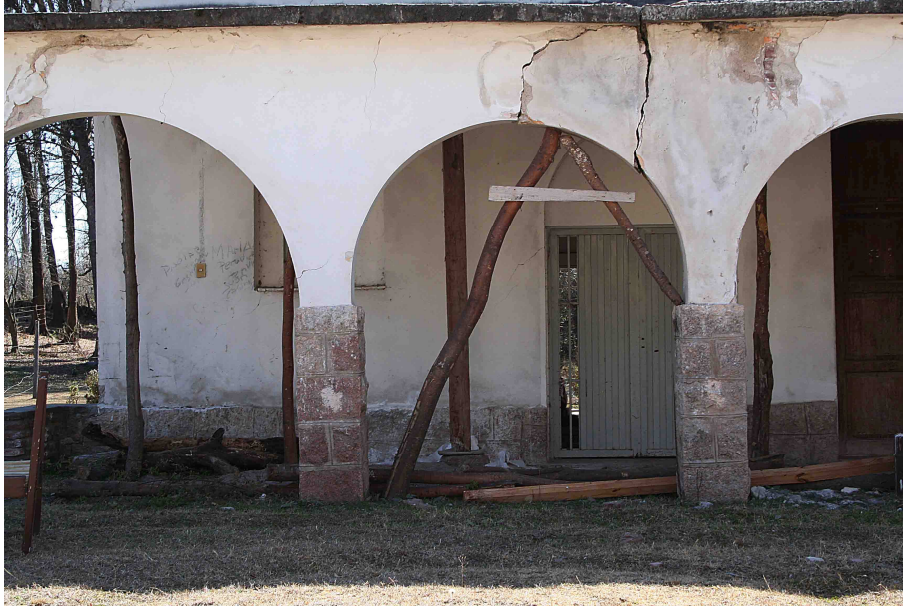
**Agrietamientos en Arcos de Mampostería:** Se ocasionan debido a que las acciones sísmicas originan tensiones de tracción en el plano del arco. Los mampuestos que los conforman, se encuentran asentados sobre morteros débiles que propician este tipo de falla. La Figura 12 muestra el colapso de un arco de la galería de la Casa de Retiros Espirituales ubicada en la localidad de El Rodeo.

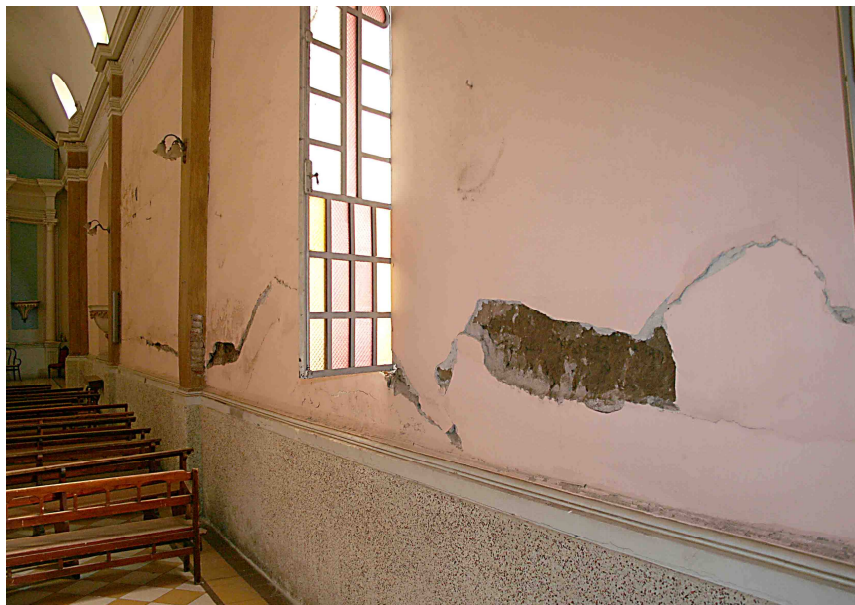
**Agrietamiento horizontal por flexión fuera del plano del muro:** Este tipo de falla se origina cuando las acciones sísmicas solicitan el elemento estructural fuera de su plano. En la Figura 13 se muestra una fisura horizontal que afecta a todo el desarrollo de un grueso muro portante de adobe y piedra, asentado en barro, de la capilla del Colegio FASTA en la ciudad de San Fernando del Valle de Catamarca.

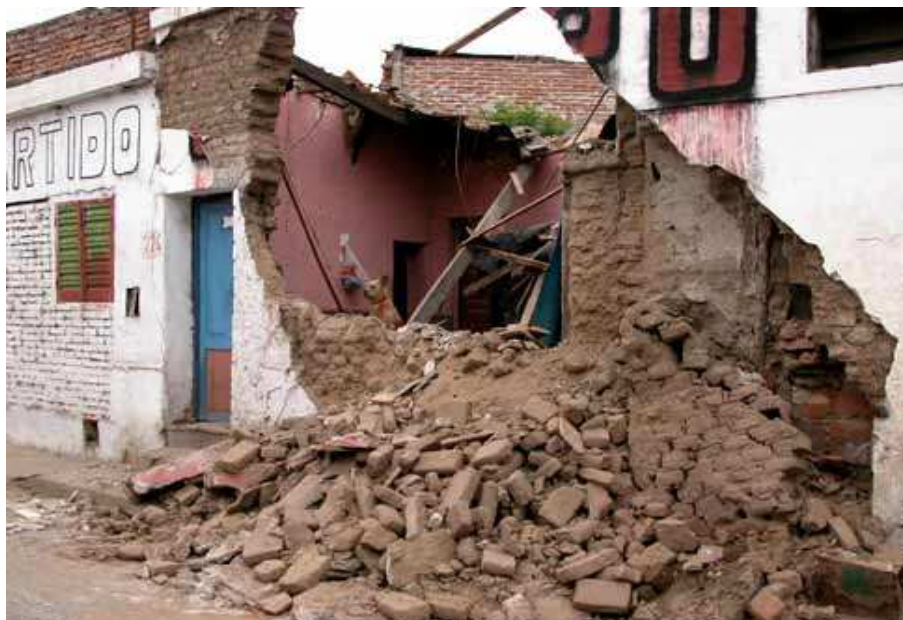
**Colapso de Muros por flexión en el plano:** En algunos casos de muros de adobe asentados en barro de gran desarrollo sin pilastras de refuerzos y esbeltos, se ocasionaron derrumbes tales como los muestra la Figura 14 perteneciente a una vivienda ubicada en la Ciudad de San Fernando del Valle de Catamarca.

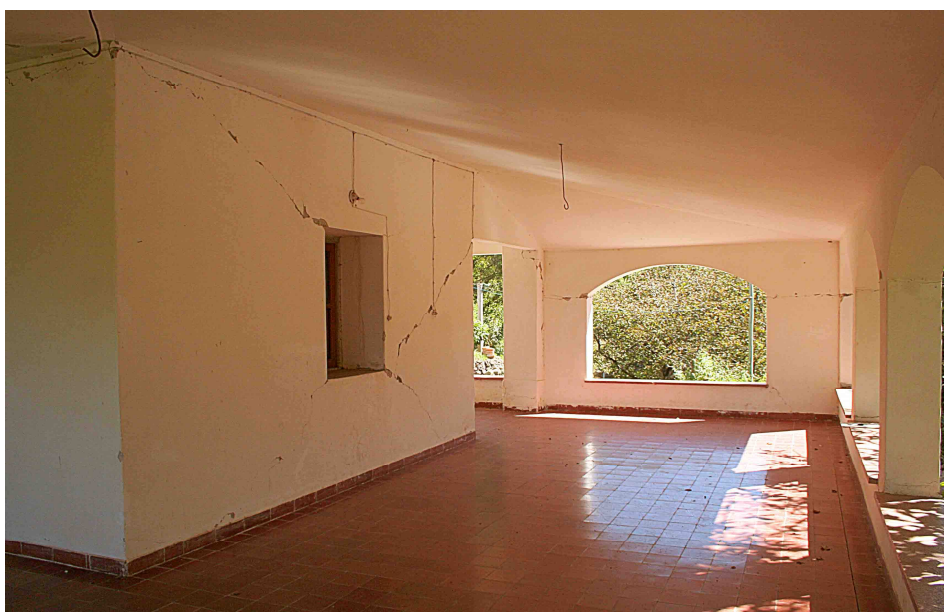
**Fisuras diagonales por efecto de acción sísmica en el plano:** El comportamiento cíclico de las acciones sísmicas, origina grietas por tracción diagonal en muros de mampostería, pues estos no poseen respuesta dúctil. Se las identifica como fisuras diagonales (fisuras en forma de "X"). La Figura 15 muestra la galería de una vivienda en la localidad de Los Ángeles, Catamarca, epicentro del terremoto del 07 de Septiembre de 2004:

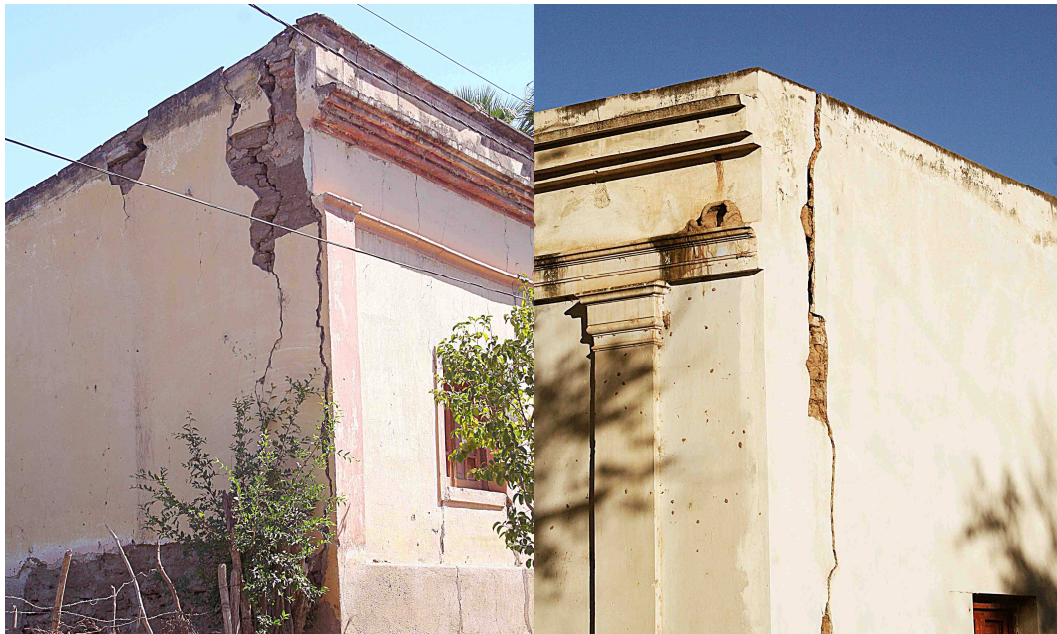
Figura 16

**Agrietamientos en encuentros de muros por acciones fuera del plano:** Como consecuencia de deterioro o ausencia de trabas adecuadas en las uniones de muros de mampostería, se produce la separación de los mismos en sus encuentros, dando lugar a pérdida de plomo o incluso al volcamiento de éstos. La figura 15 muestra dos viviendas afectadas por este tipo de daño en el Departamento Capayán, Catamarca

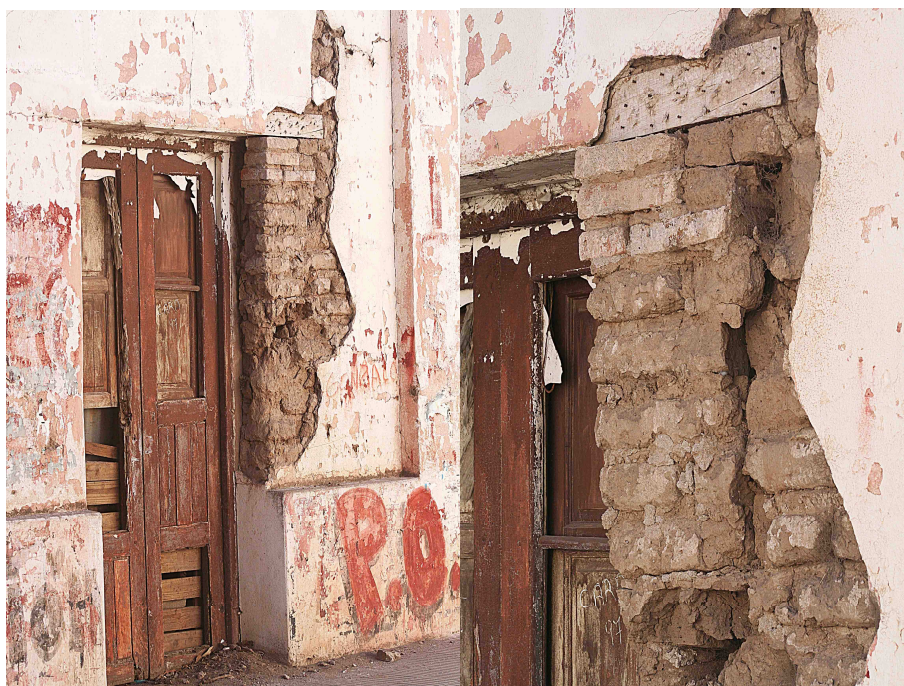
**Agrietamientos en muros en las cercanías de las aberturas:** Este daño tiene lugar debido a la concentración de tensiones por la redistribución de cargas en correspondencia con las aberturas. La Figura 17 muestra en una vivienda de Valle Viejo que las hiladas de mampostería situadas debajo del dintel de la puerta, se han desvinculado del muro, dando lugar a una escarpa del orden de dos centímetros.

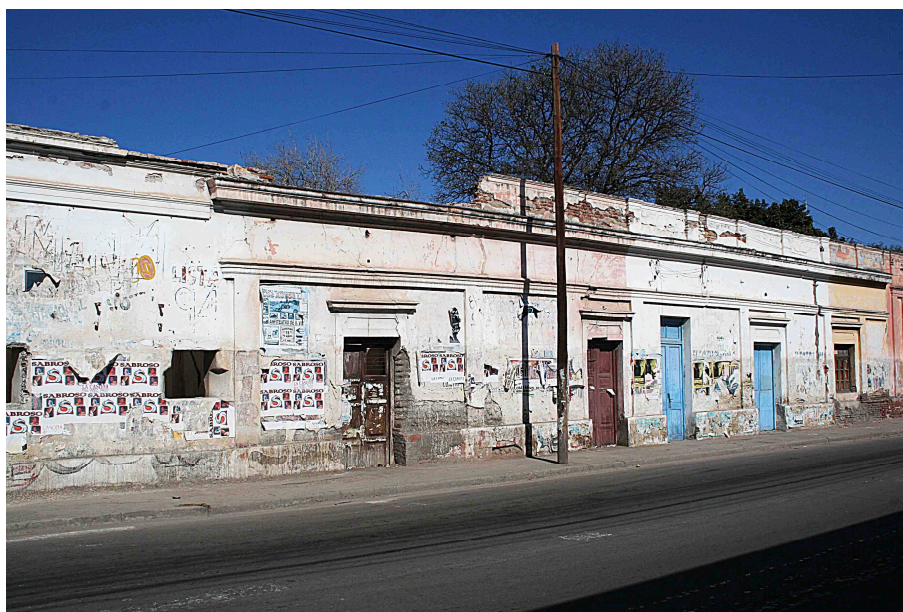
**Caída de Parapetos:** Con frecuencia fue posible constatar la caída de parapetos, balaustres, pináculos y demás elementos de ornamentación de las fachadas. El daño se origina principalmente por deficiencias en la conexión o por incompatibilidad de deformación entre el elemento y la estructura de base. La Figura 18 muestra la caída de parapetos en viviendas ubicadas en una calle del centro de Valle Viejo

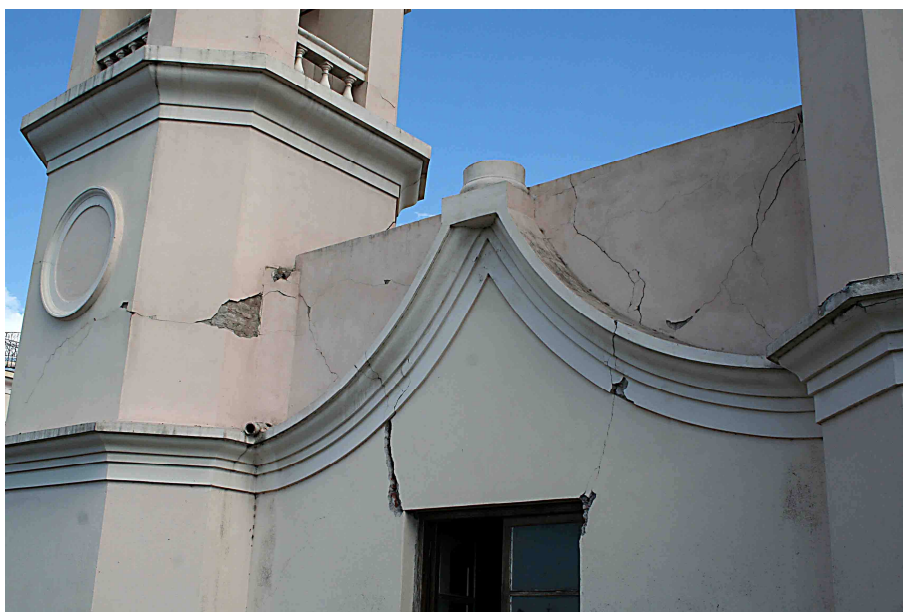
**Agrietamientos en sectores de cambio de rigidez en altura:** Debido a la diferencia de comportamiento frente a las acciones dinámicas de elementos estructurales de diferente rigidez en altura, se producen importantes agrietamientos en sus uniones. La Figura 19 muestra este tipo de daño en la fachada del Seminario Diocesano de Catamarca San Juan Bautista y Nuestra Señora del Valle.

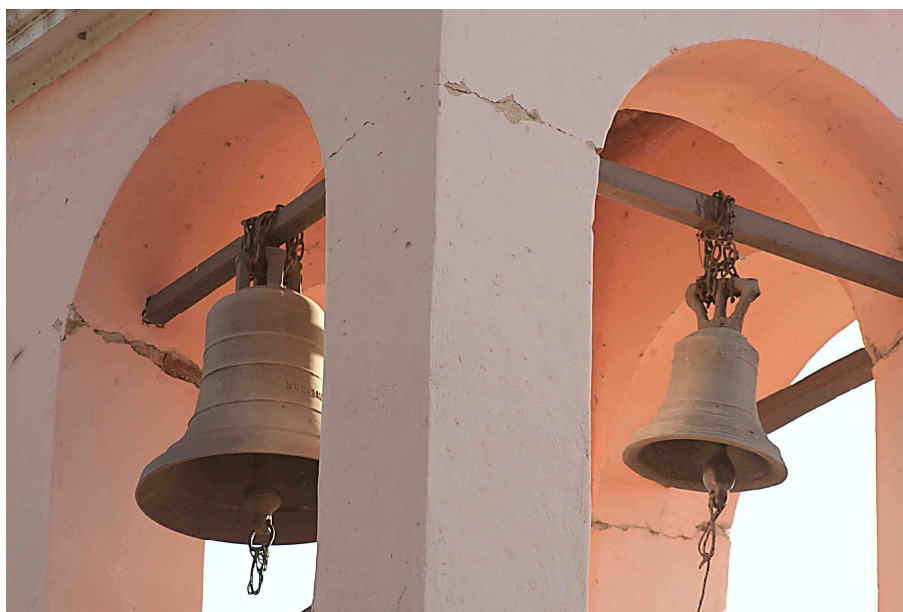
**Agrietamientos en cabezas y pies de pilastras de campanarios:** La causalidad de esta tipología de daño de aparición muy frecuente en los campanarios y en las pilastras de arcos de mampostería, ha sido esquematizado en la Figura 5 de este trabajo. La Figura 20 muestra un sector del campanario de la Capilla de San Antonio en la localidad de Coneta, Departamento Capayán, Provincia de Catamarca.

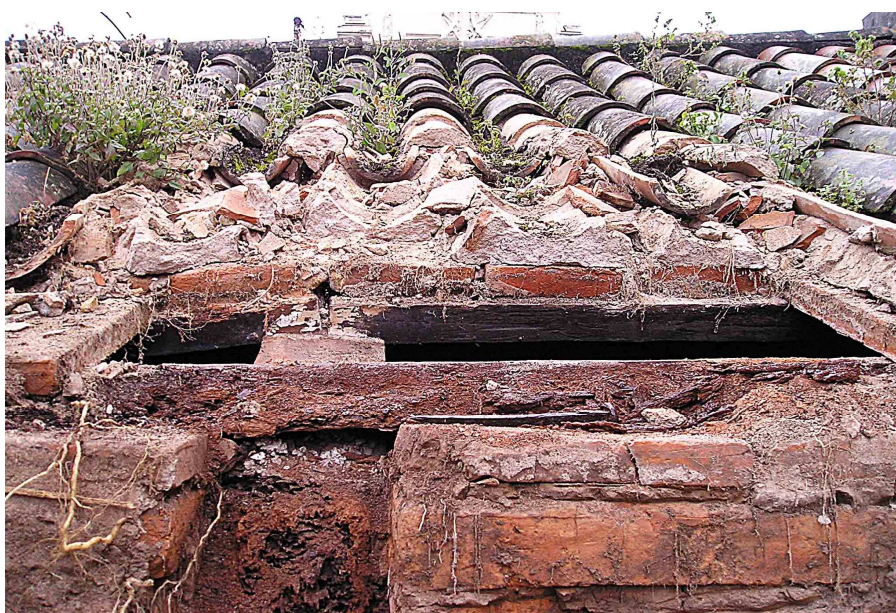
Figura 21

Durante las tareas de relevamiento fue posible constatar daños originados por otras patologías ajenas a las acciones sísmicas, tales como, actividad biótica deletérea, (Ver Figura 21), exposición a los agentes atmosféricos (Ver Figura 22), asentamientos diferenciales en las cimentaciones (Ver Figura 23) y el ascenso higroscópico de la humedad del terreno (Ver Figura 24)

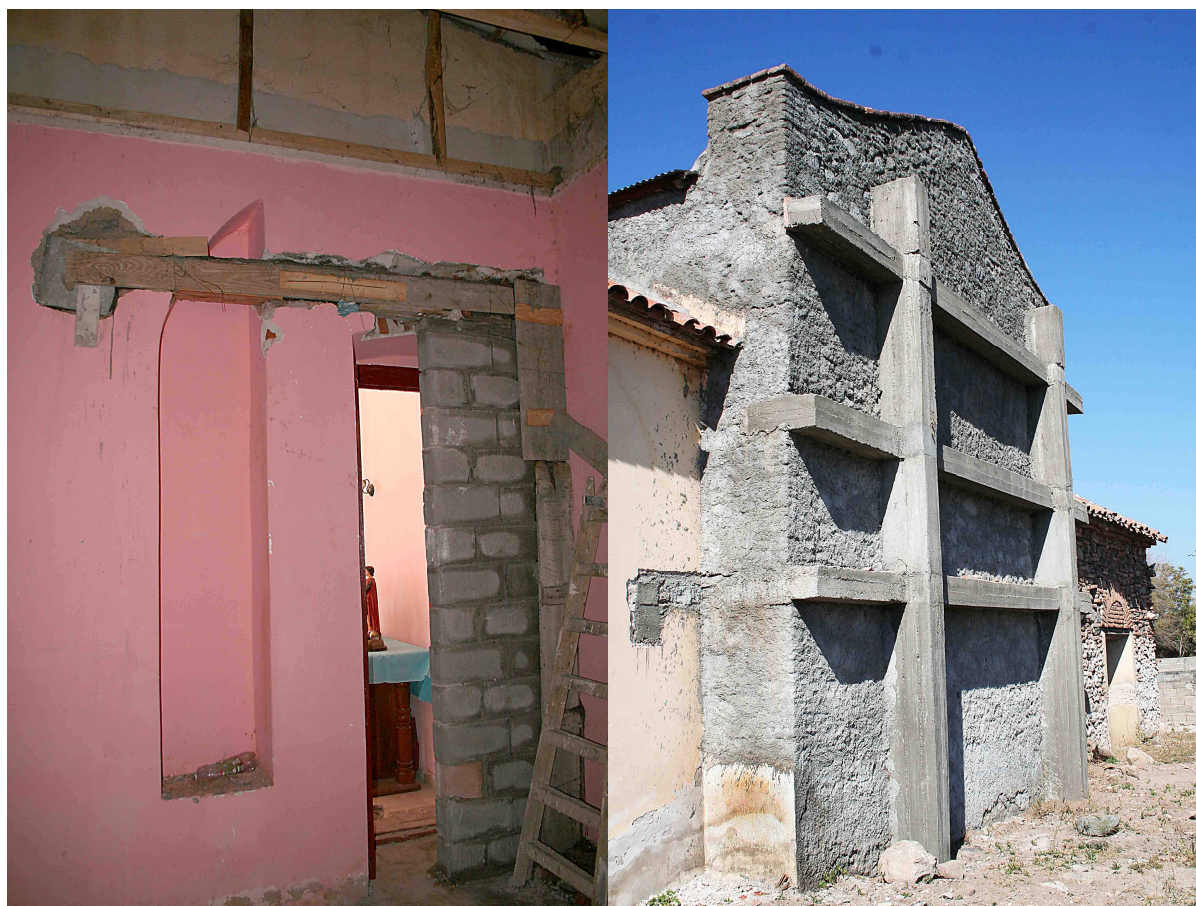
Finalmente, se debe destacar que las intervenciones estructurales realizadas sobre los edificios (actividad antrópica), no siempre han resultado beneficiosas para la estructura ni para el estilo arquitectónico con que éstos fueron construidos originalmente, pues se pudo constatar durante la inspección, que las mismas se realizaron a lo largo del tiempo principalmente como intervenciones puntuales, inconexas y reactivas sobre las edificaciones y con una marcada ausencia de criterio estructural.

La Figura 25 muestra a la izquierda diversas intervenciones sobre un muro ubicado dentro de la sacristía de la Iglesia Nuestra Señora de la Candelaria en la localidad de Saujil, Departamento Pomán, Catamarca. Mientras que en la derecha de dicha imagen, se observa una intervención estructural de dudosa eficacia como refuerzo, compuesta de un entramado de columnas y vigas de hormigón armado, sobre el muro testero de la Iglesia Nuestra Señora de Luján, en la localidad de Huillapima, Departamento Capayán, Catamarca.
