# EJECUCIÓN DE LAS OBRAS DE CONSOLIDACIÓN ESTRUCTURAL MEDIANTE MICROPILOTES DE LA IGLESIA SANTA LUCÍA EN COMODORO RIVADAVIA – PROVINCIA DEL CHUBUT

Ing. Rodolfo Orler<sup>1</sup> – Ing. Hugo Donini<sup>2</sup>

## 1. Resumen

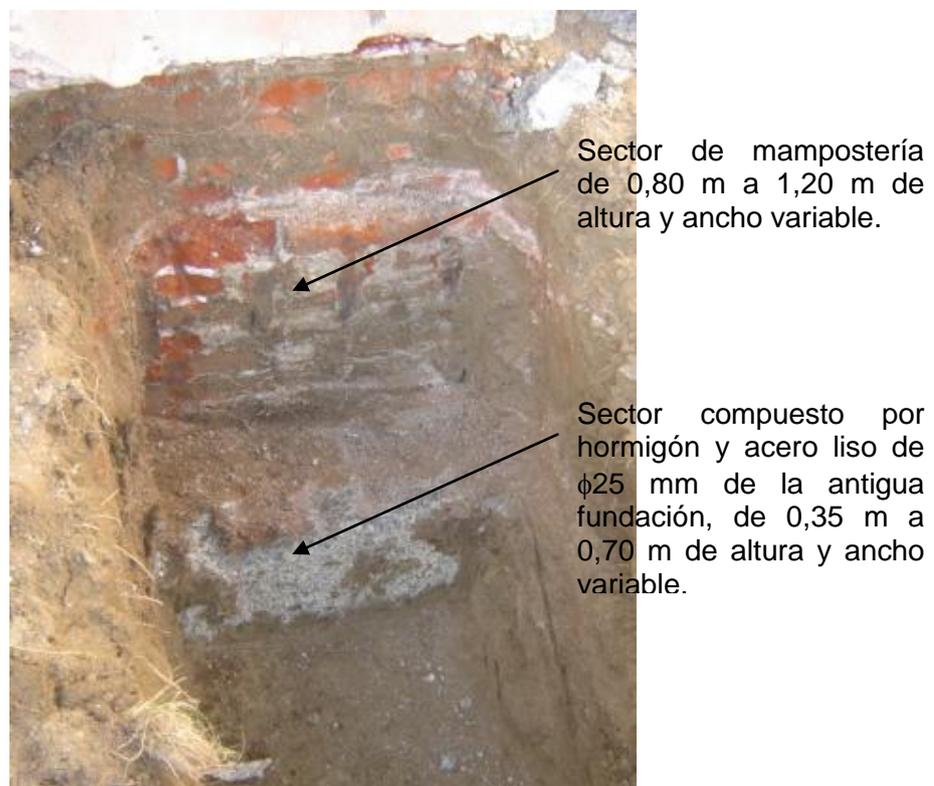
La estructura de la Iglesia está conformada por muros portantes de ladrillos comunes con una cubierta de chapa de zinc sobre cabriadas de madera ocultas por cielorrasos suspendidos. La fundación original se forma por un ensanchamiento del muro de mampostería que variaba entre los 0,80 m a 1,20 m de altura, debajo del cual se encuentra una base corrida de hormigón armado con barras de  $\phi 25\text{mm}$  de acero liso de 0,35 m a 0,70 m de altura (ver

Figura 1). Los anchos de la porción de mampostería y de hormigón de la fundación resultan variables.

Figura 1: Aspecto de la fundación original de la Iglesia

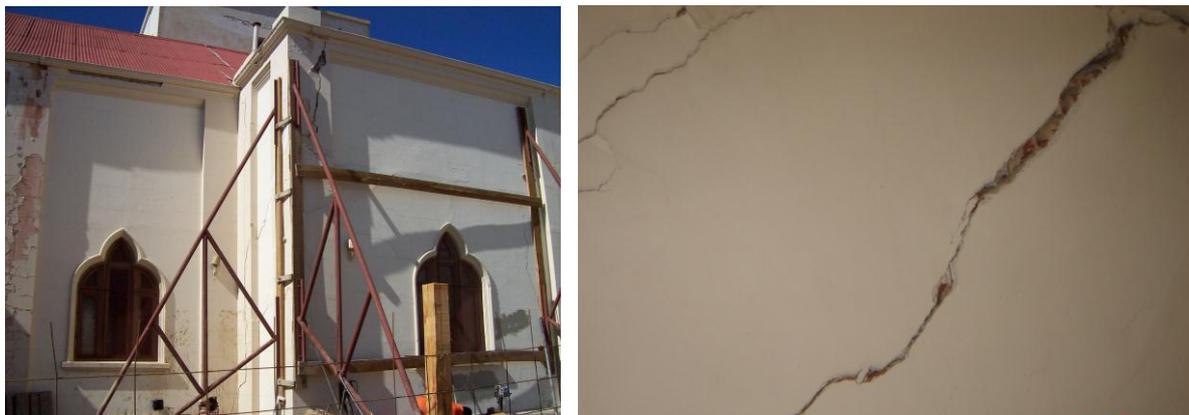
La naturaleza de los suelos, sumado a las pérdidas de agua en las instalaciones y el deterioro de los pluviales, generaron el estado edilicio que se observa en la Figura 3 y Figura 4.

Figura 3: Apuntalamiento de las paredes de la Iglesia Santa Lucía

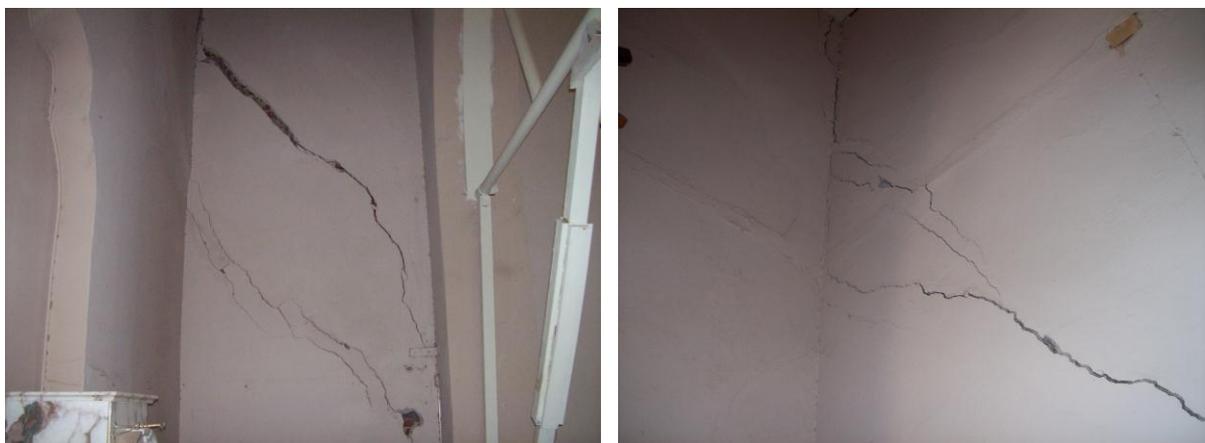
La Iglesia presentaba al año 2006 un elevado grado de deterioro producto de un proceso gradual en el tiempo de asentamientos que derivaron en fisuras y grietas y afectaron su estructura. Los estudios realizados en varias oportunidades revelaron que se encuentra fundada sobre estratos de suelos eólico-aluvionales transportados, de consistencia blanda a medianamente compacta (véase el número de golpes en la Figura 2), sensibles a la humedad y deformables producto de un proceso de consolidación bajo cargas gravitatorias. Esta situación se debe a la cercanía de la Iglesia al Cerro Viteau, caracterizado por depósitos de faldeo con sedimentos poco consolidados depositados sobre rocas, lo que los hace susceptibles a deslizamientos y desprendimientos.

Figura 4: Cuadros de fisuras y grietas de las paredes que se repetían con distinta magnitud en el resto de la estructura

Para restituir la integridad estructural de los muros, se colocó una serie de grapas que ataron los sectores separados por grietas y se procedió al sellado de éstas. Las

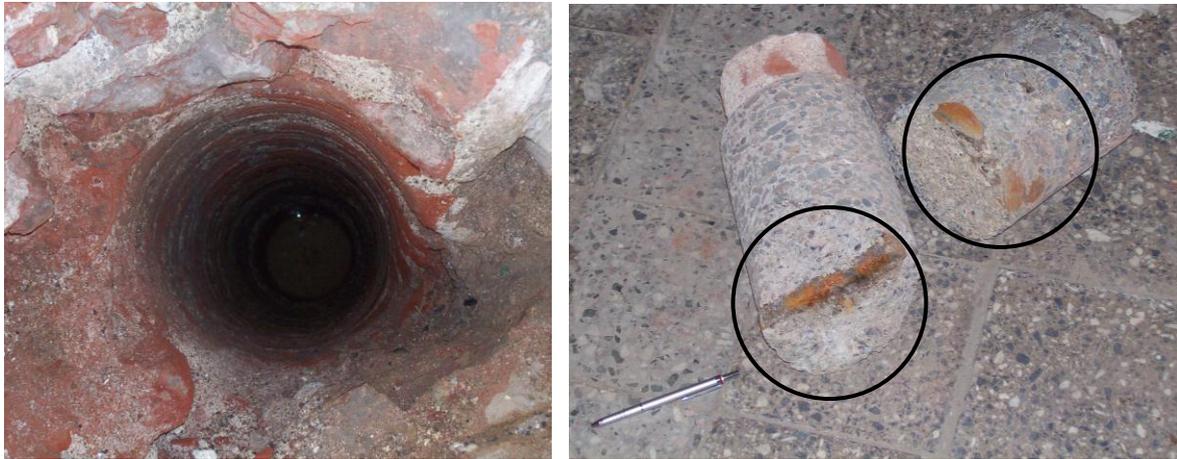
Figura 5: Cortes con corona diamantada de la fundación para la ejecución de los micropilotes (véase la armadura de  $\phi 25$  mm de acero liso)

Las tareas consistieron en atravesar el muro y la fundación con coronas diamantadas ( Figura 5) para luego perforar con trépanos y fluido de perforación con recuperación en la porción superior, en aquellos puntos de emplazamiento de los micropilotes.

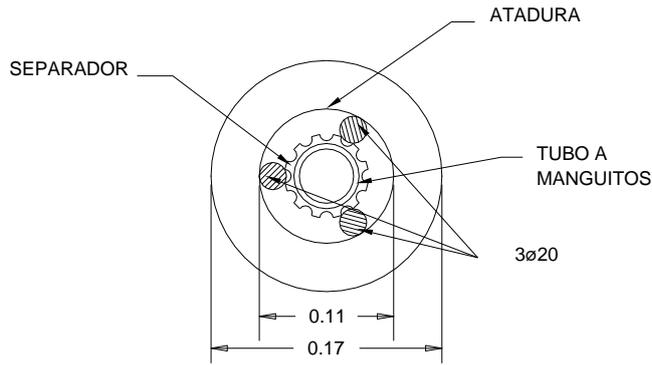
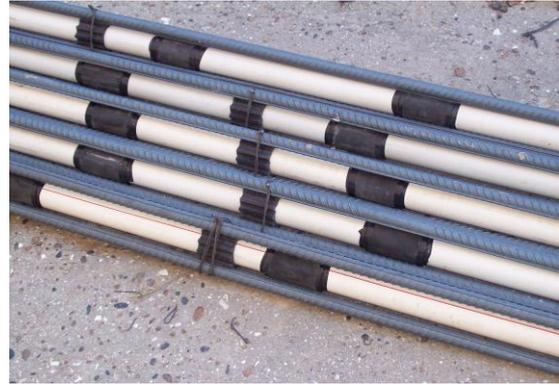
Figura 6: Tubo de manguitos y armaduras de los micropilotes

Se ejecutaron más de 80 micropilotes de una longitud de 12,40 m e inclinación de  $15^\circ$  respecto del eje vertical. El diámetro exterior de excavación fue de 17 cm, con una armadura conformada por  $3\phi 20$  mm de acero ADN 42/50 sin alcanzar el fondo de la fundación (Figura 6). Para la lechada de inyección de los micropilotes se utilizó cemento Portland Puzolánico ARS. La razón agua/cemento estuvo comprendida entre 0,4 y 0,5. La presión de inyección del mortero fue superior a los  $5 \text{ kg/cm}^2$  y un caudal del orden de  $1 \text{ m}^3/\text{h}$ . Los micropilotes estuvieron constituidos por dos zonas, una libre y otra de sellado. Una vez terminada la perforación con ayuda de lodo bentonítico para estabilizar las paredes, se rellenó con lechada de cemento por gravedad o por bombeo, introduciendo las armaduras antes del fraguado. Junto con las armaduras se colocó el tubo de manguitos para la inyección del cemento a presión. Una vez que se produjo el fragüe del cemento de la vaina y adquirió resistencia suficiente para obturar el espacio entre las armaduras y las paredes de la perforación, se pudo inyectar por zonas a lo largo del tubo de manguitos. El manguito se abre paso rompiendo la lechada de vaina y permitiendo la inyección a presión hacia el terreno. El sistema logra reinyectar el terreno cuantas veces se desee hasta alcanzar la presión fijada o el rechazo de inyección. La zona de entronque con la mampostería se efectuó con grout levemente expansivo en una longitud de 1,15 m. Lo detalles de la ejecución y el plano de la misma se observan en la Figura 6, Figura 7, Figura 8, Figura 9 y Figura 10.

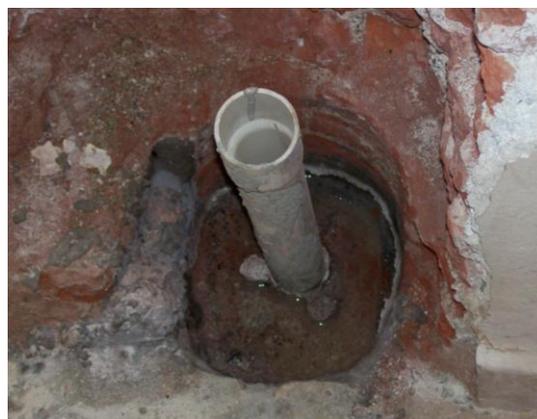
Figura 9: Micropilote concluido y sellador colocado

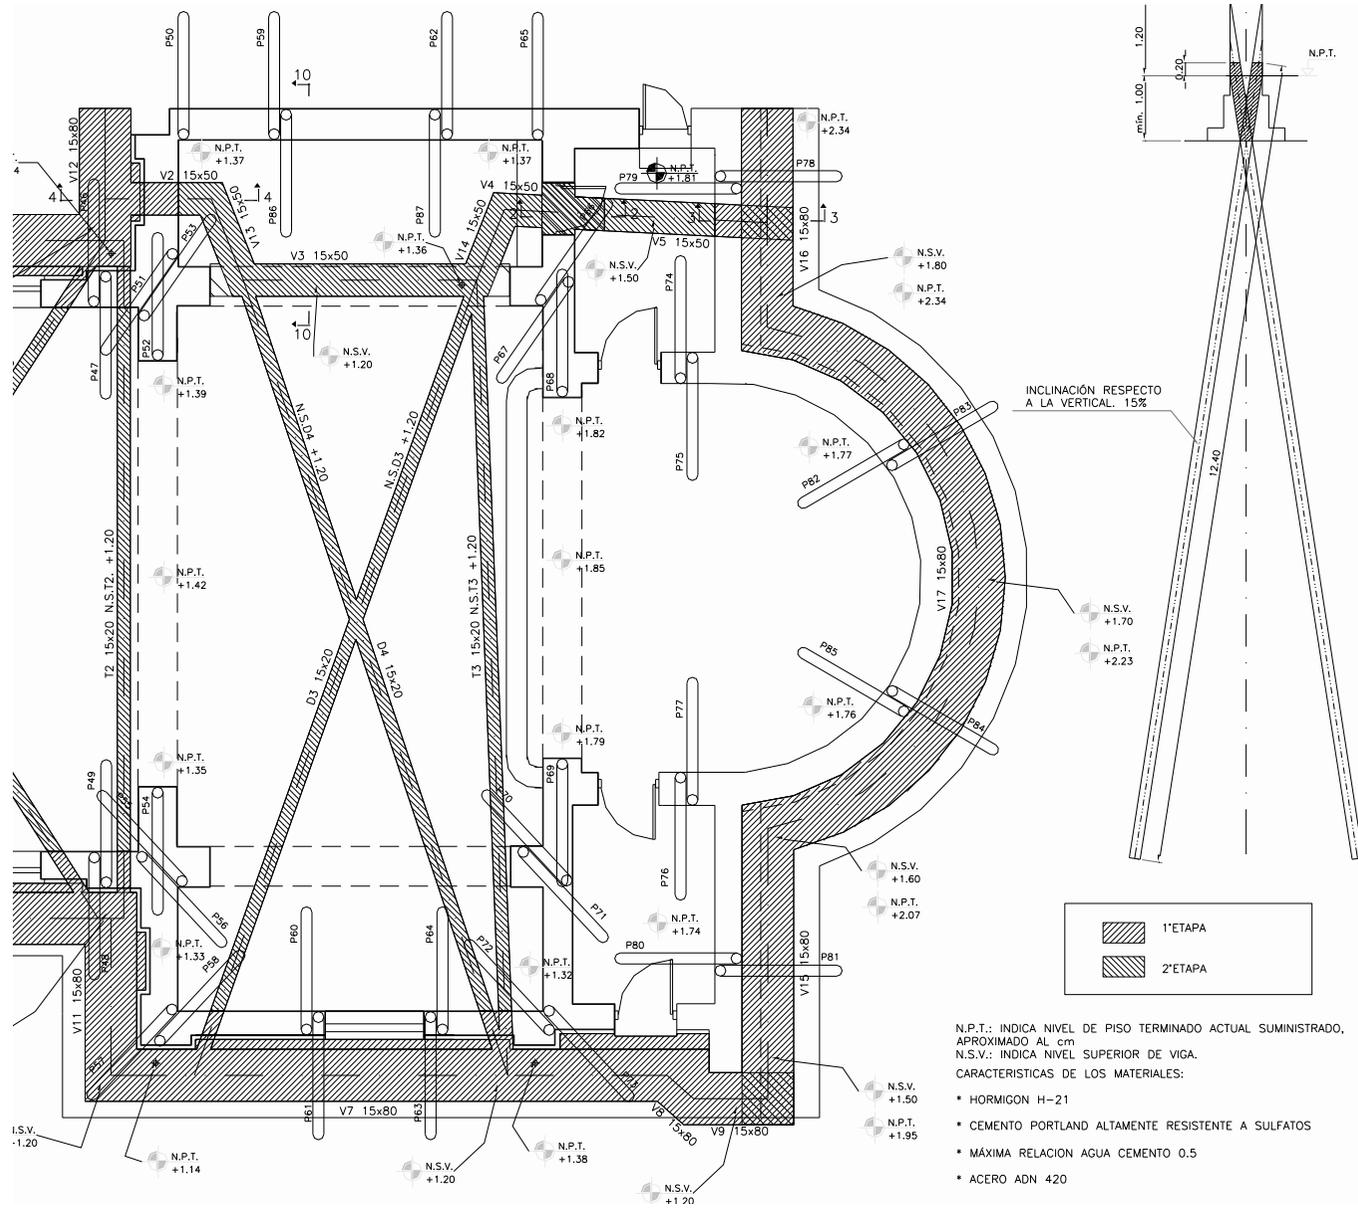
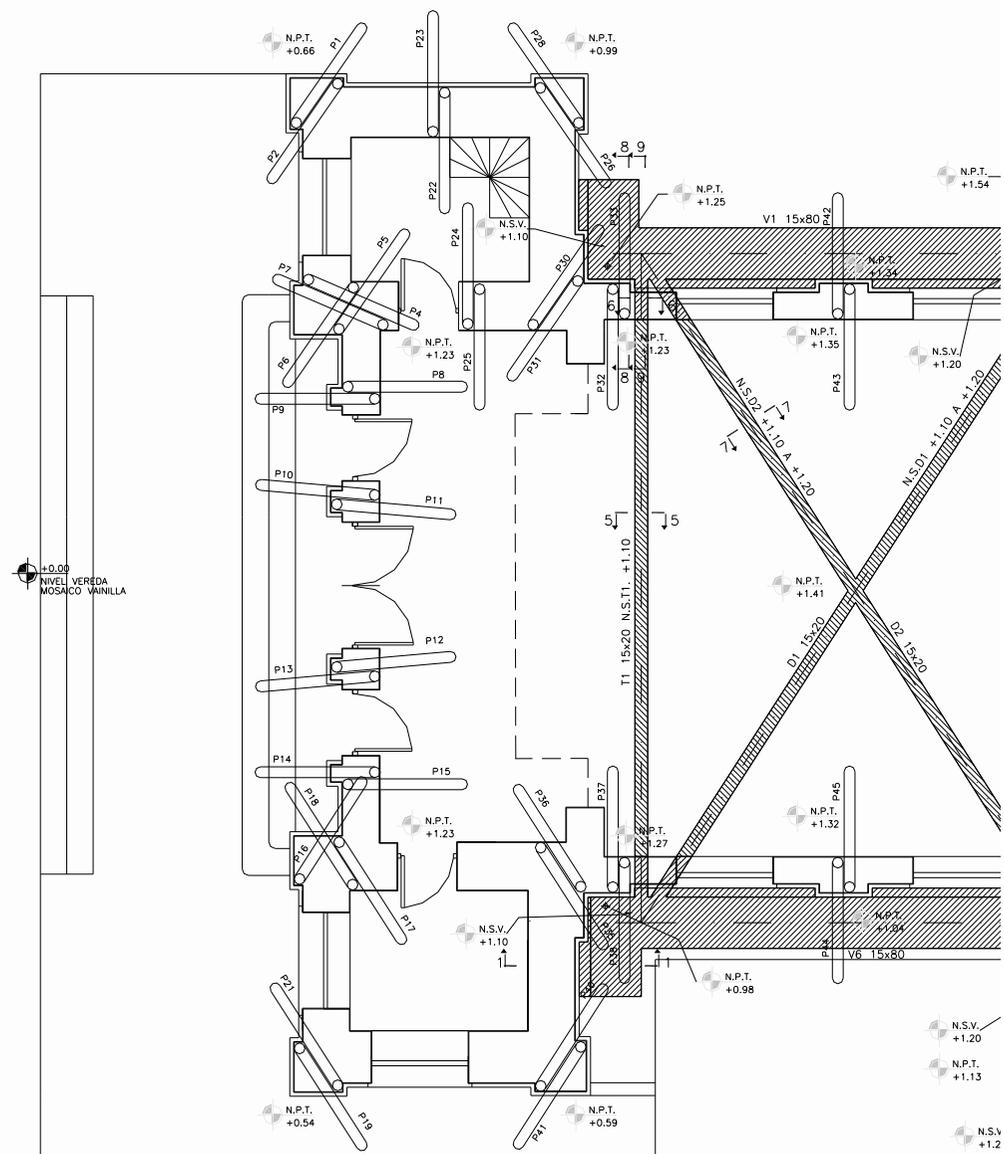
Figura 10: Planos de ubicación de los micropilotes, viga perimetral y tendones de hormigón armado

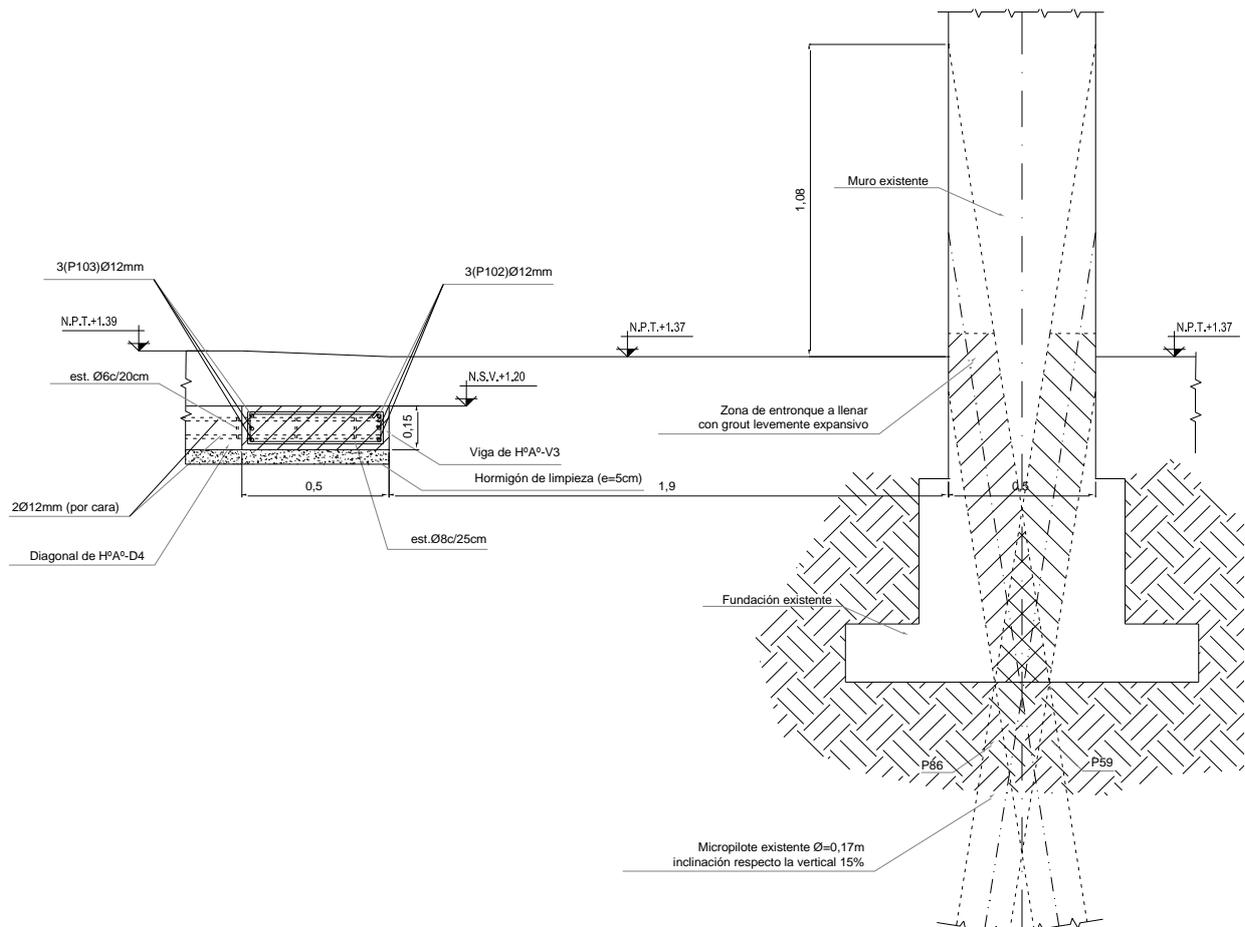
Figura 11: Detalle de la viga marco horizontal y de los micropilotes

Una primera etapa contempló la ejecución del marco principal generado a partir de una viga de hormigón armado de 80 cm x 15 cm de sección, con un trazado que recorrió el muro y lo arriostraba. La viga se armó con 10 barras longitudinales de 12 mm de diámetro y estribos  $\phi 6c/30$  cm. Como vínculo de la estructura existente con las mencionadas vigas, se colocaron pasadores constituidos por barras de 20 mm de diámetro, uniéndolas a los cimientos mediante Sikagrout 212 con un diámetro final de 40 mm. Durante el hormigonado, se colocaron barras de empalme para la ejecución en una segunda etapa de las vigas V2, V3, V4, V5, V13 y V14, con una longitud mínima de empalme de 50 cm. Se analizó la hermeticidad del sistema sanitario del edificio, reparándose y reubicándose aquellas instalaciones que ponían en peligro la estabilidad de los suelos colapsables sobre el que asienta el mismo. Dichas tareas se llevaron a cabo previo relevamiento de las instalaciones existentes conjuntamente con la Inspección. En la segunda etapa, se construyeron vigas con una sección de 50 cm x 15 cm y una armadura longitudinal de 6 barras de 12 mm de diámetro con estribos  $\phi 8c/25$  cm. Las diagonales y tensores tuvieron una sección de 20 cm x 15 cm, armadura longitudinal de 4 barras de 12 mm de diámetro y estribos  $\phi 6c/20$  cm. Todas las estructuras en contacto con el suelo contaron con una capa de hormigón de limpieza de 0,05 m de espesor (ver Figura 11, Figura 12 y Figura 13).

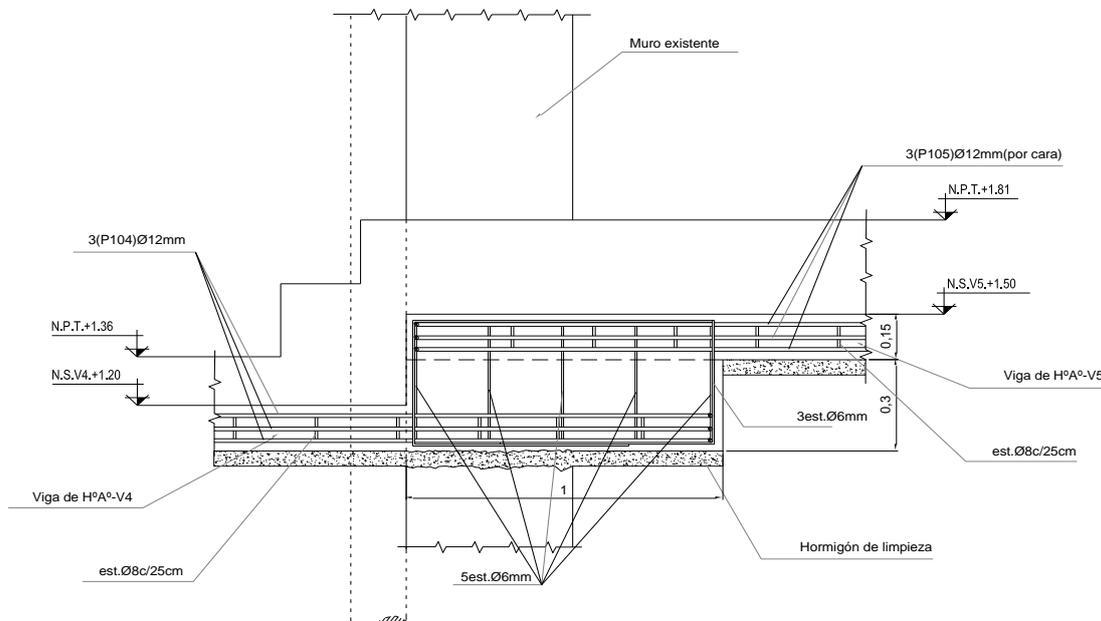
Figura 12: Detalle del encuentro de dos secciones de la viga marco horizontal (V4 y V5) de la Figura 10

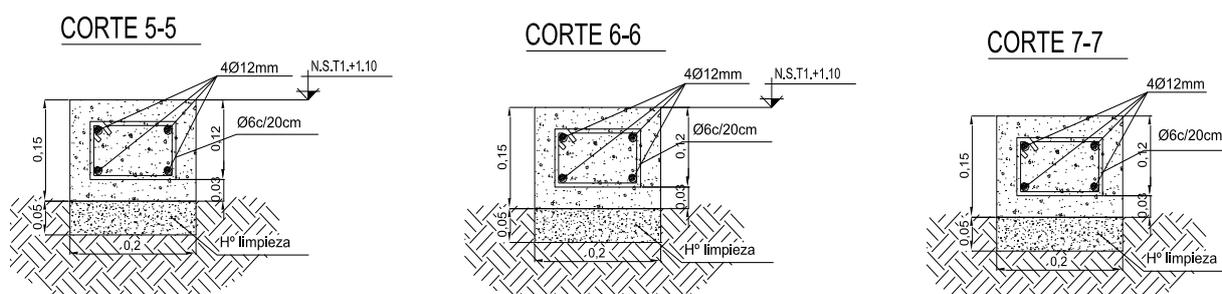
Figura 13: Secciones de los tensores de hormigón armado que atraviesan la Iglesia por debajo del contrapiso

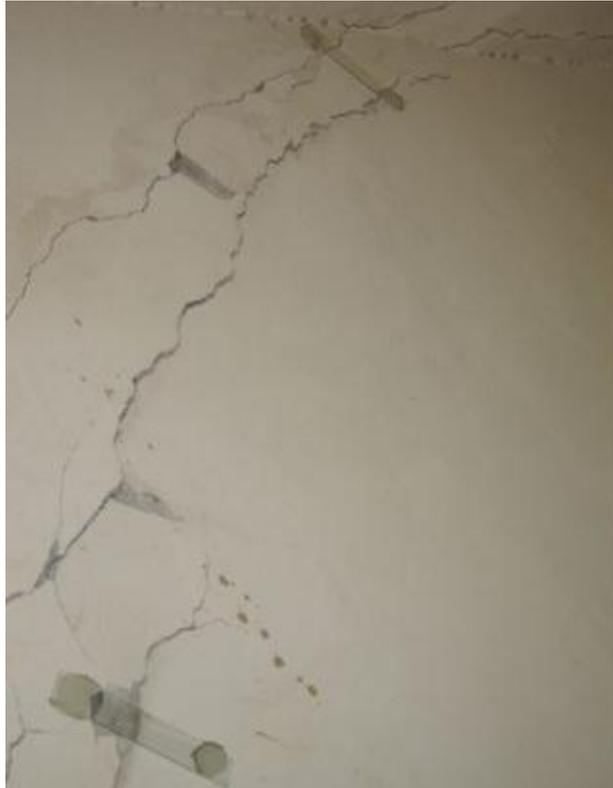
Figura 15: Testigos de vidrio en las fisuras y grietas de los muros

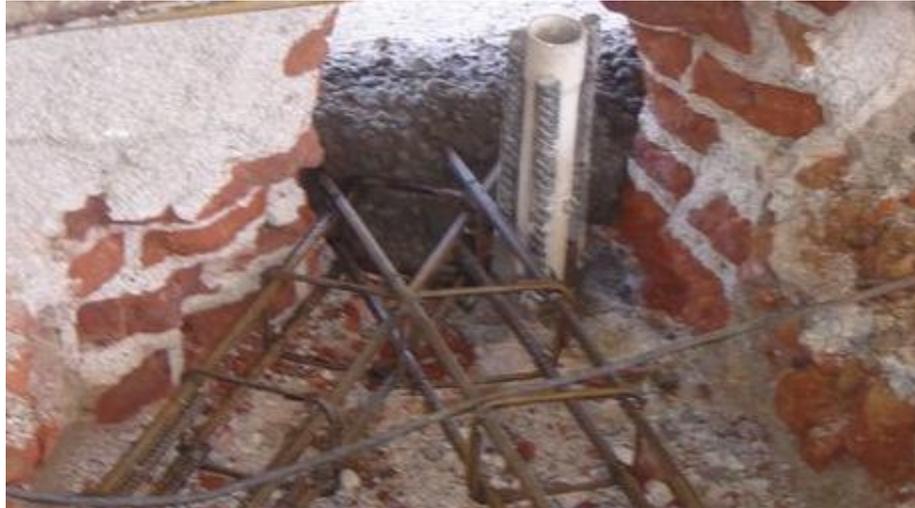
Figura 17: Encuentro de la viga marco, los tensores de hormigón armado y los micropilotes construidos en la 1<sup>o</sup> etapa

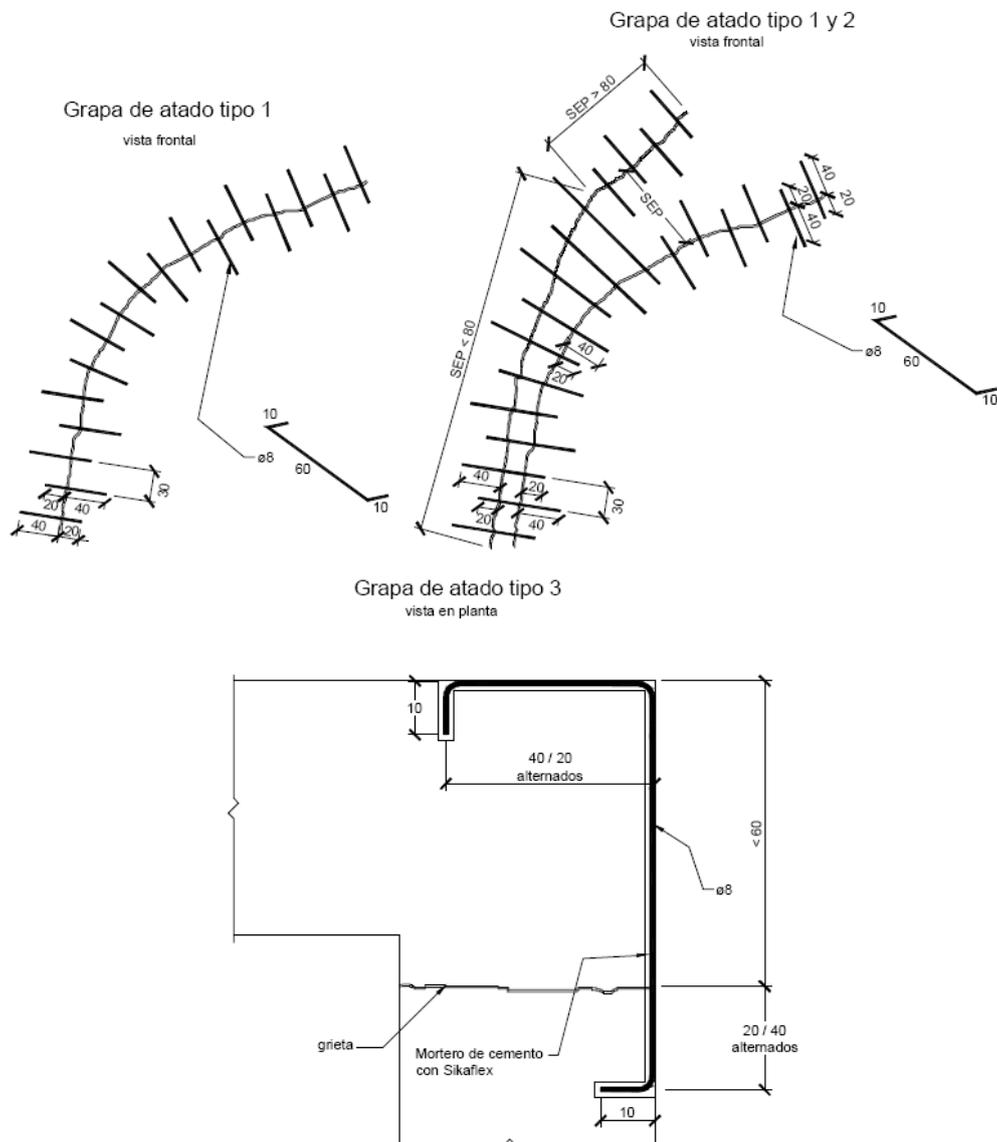
Figura 18: Sellado de grietas y fisuras mediante grapas y mortero de cemento Sikaflex (proyecto efectuado por el Estudio Claudio Macchi & Raúl Husni – Ings. Civiles)

mismas estaban constituidas por barras de 8 mm de diámetro de longitud variable de acuerdo con cada fisura o grieta de los muros. Los canales en las superficies de los muros y los conductos perpendiculares al mismo, que alojan los ganchos terminales de anclaje de las grapas, se llenaron con mortero preparado con una parte de cemento, tres partes de arena y agua de mezcla adicionada con Sika Látex (dos partes de agua y una de Sikalatex).

En el caso de anclajes de grapas realizados con extremos no perpendiculares al muro, éstos se fijaron con el mortero cementicio vertible expansivo Sikagrout 212.

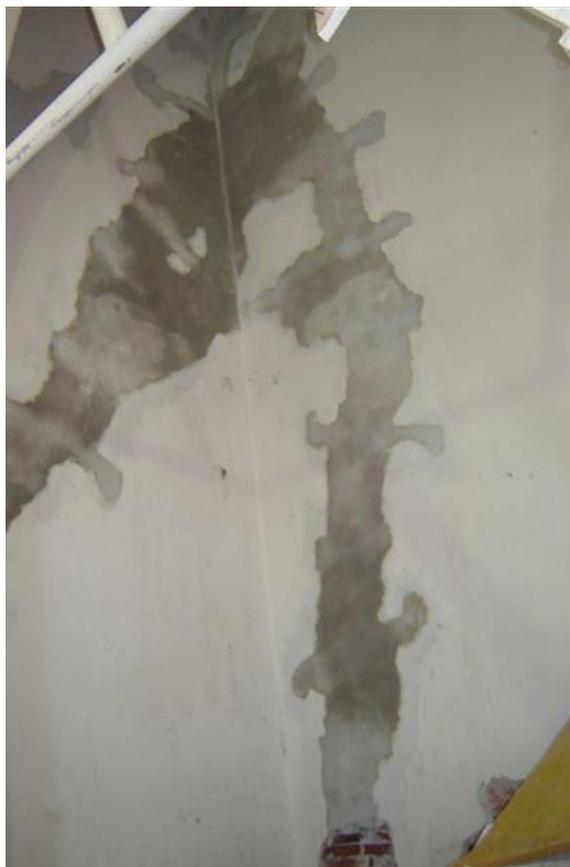
Figura 19: Sellado de las fisuras
