ANÁLISIS DE COMPORTAMIENTO DE EDIFICIOS EDUCACIONALES EN EL SISMO DE CHILE DE 2010

Resumen: El día 27 de Febrero de 2010 se produjo uno de los sismos de mayor magnitud ($M_w = 8.8$) registrados en el mundo, es el quinto sismo de mayor magnitud registrado desde 1900. Este sismo ocurrió en la Región del Maule de Chile y sus efectos fueron sentidos a lo largo de 600 km de la costa central de dicho país. Los daños ocasionados por este sismo abarcaron todo tipo de estructuras y se extendieron a lo largo de la zona mencionada anteriormente. Este trabajo pretende relacionar los daños relevados, por una expedición de profesionales argentinos, en edificios educacionales de diferente sistema estructural con el estado del arte actual de fallas de este tipo de estructuras.

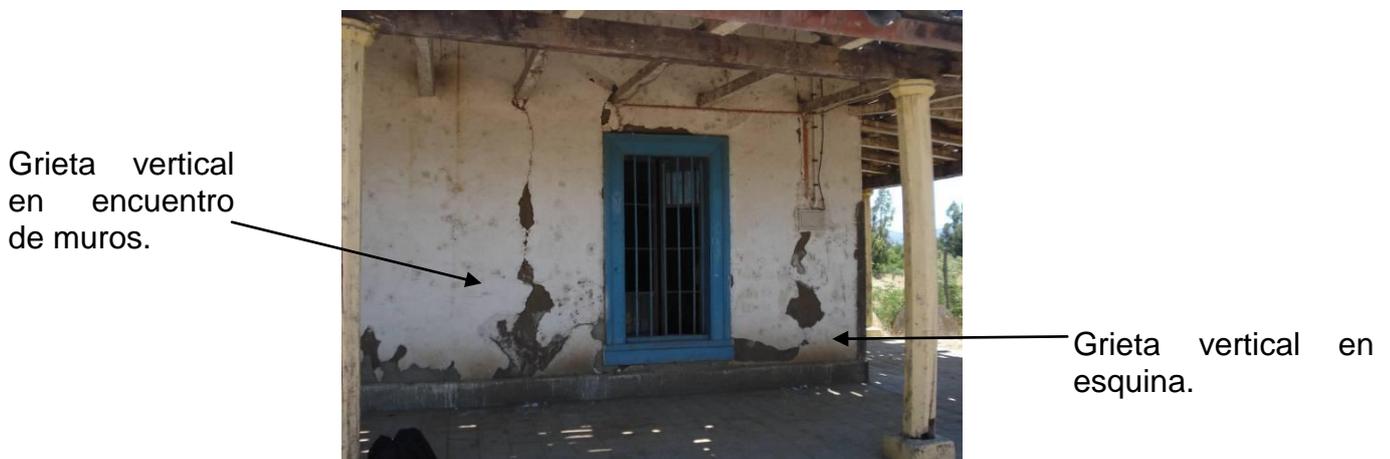
En la *Fotografía 1* se observa cómo, según lo anteriormente expuesto, se produjo una concentración de esfuerzos de tracción en la esquina de la construcción. Esto provocó una grieta vertical que se propagó por toda la altura del muro, posiblemente debido a la falta de arriostramiento de la fundación. Además esta fotografía muestra la falla que se produce en las intersecciones de muros normales entre sí. El empuje que efectúa un muro que se apoya en otro perpendicular provoca en este último, una grieta vertical generada por un esfuerzo de tracción causado por la flexión del muro. Este mismo fenómeno se muestra en la *Fotografía 2*.

Fotografía 1 Grieta vertical en encuentro de muros y grieta vertical en esquina. (Escuela El Emboque)

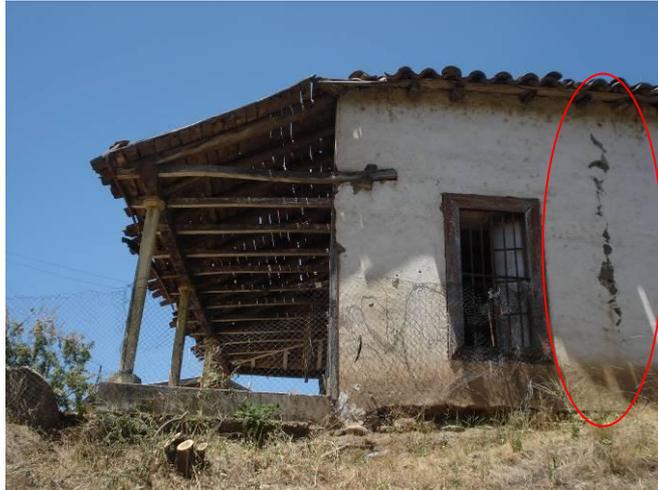
Fotografía 2. Grieta vertical en encuentro de muros. (Escuela El Emboque)

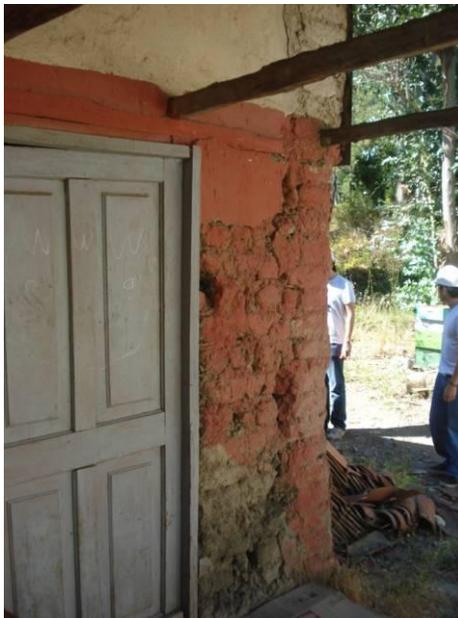
La *Fotografía 3* muestra una grieta vertical en la totalidad del muro producida por las acciones normales al plano, del muro perpendicular al que presenta la grieta.

Fotografía 3. Grieta vertical en esquina de muro. (Escuela Chupallar)

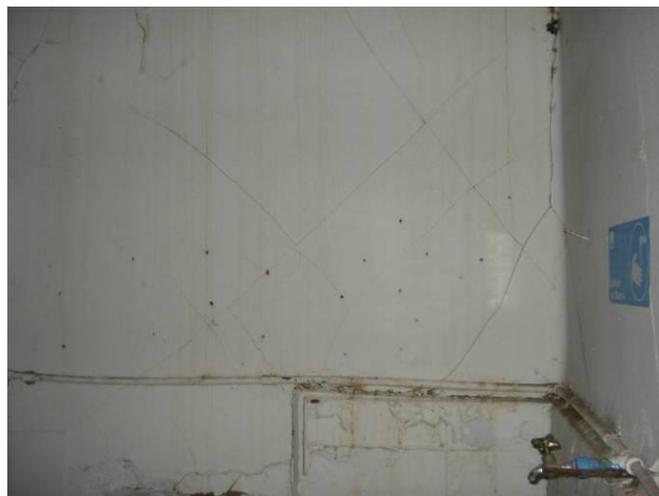
La *Fotografía 4* muestra las fisuras diagonales debidas a esfuerzos cortantes, actuando en ambos sentidos, en el plano del muro.

Fotografía 4. Fisuras en forma de cruz debidas a esfuerzos cortantes en el plano del muro. (Escuela El Emboque)

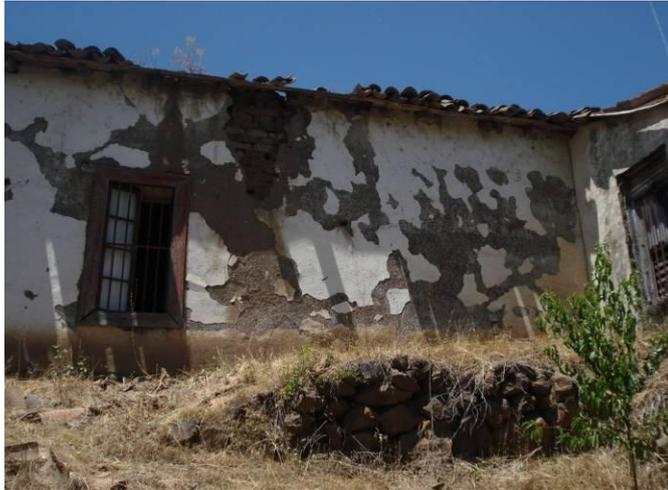
En la *Fotografía 5* se distinguen fisuras más profundas que ocasionaron desprendimiento de revoque. Estas fisuras también son producidas por los esfuerzos cortantes que actúan en el plano del muro y en ambos sentidos, es decir, en forma dinámica. El desprendimiento de grandes trozos de revoque se debe a la mala adherencia entre éste y el muro de mampostería de adobe. El daño se incrementa cuanto más espesor tiene el revoque.

Fotografía 5. Agrietamiento generalizado del muro con desprendimiento de revoque. (Escuela El Emboque)

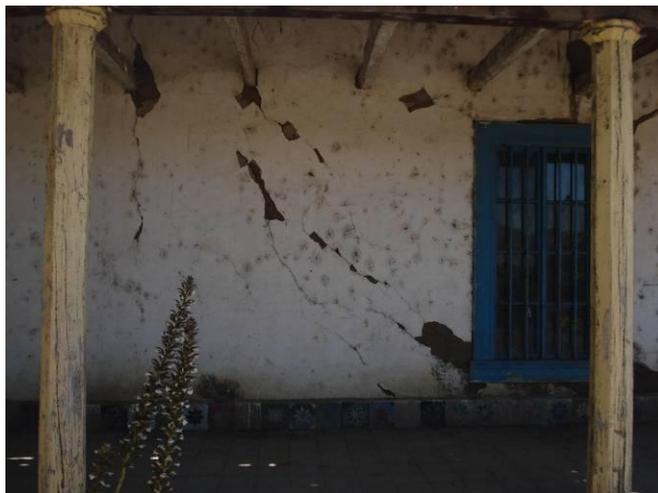
La *Fotografía 6* muestra fisuras cerca de un vano, originadas por esfuerzos de corte que actuaron en el plano del muro y a consecuencia de la mayor concentración de tensiones en las esquinas de las aberturas.

Fotografía 6. Grieta diagonal en esquina inferior del vano. (Escuela El Emboque)

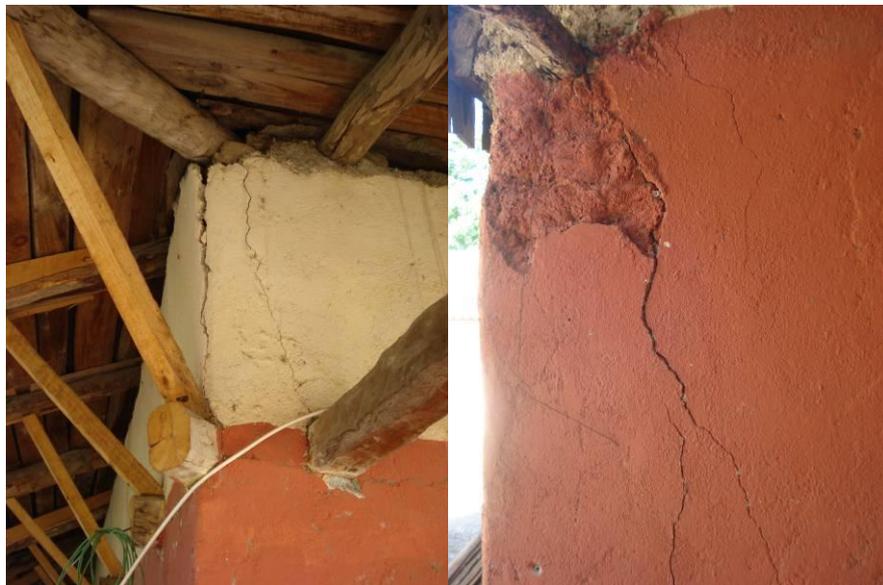
Por otro lado, la zona de encuentro entre el techo y los muros es una zona crítica. Se produce un daño local en el muro por falta de un adecuado elemento que sirva de conexión entre el techo y el muro que impida los efectos de la vibración independiente del techo. Este fenómeno se puede ver en la *Fotografía 8*. Si el daño en el muro produce su colapso, el techo pierde apoyo lo que provoca la caída del mismo ocasionando graves daños. Por esta razón, en estas zonas hay que tener especial cuidado al momento de proyectarlas o repararlas.

Fotografía 8. Unión techo con muros. (Escuela Chupallar)

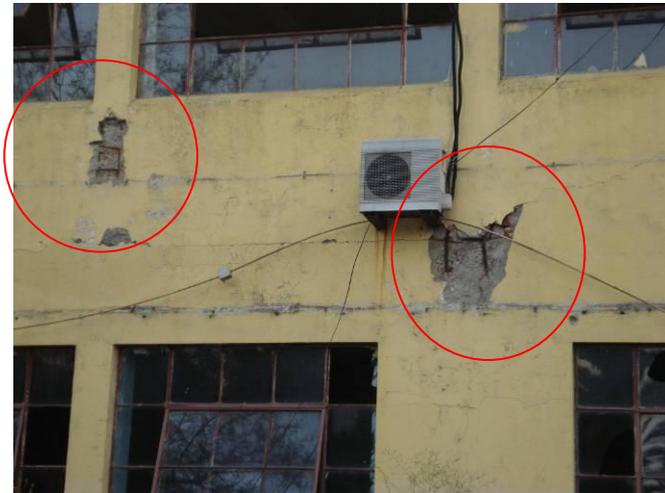
Fotografía 9. Conexión viga-columna.

La *Fotografía 9* muestra dos fallas: una se visualiza arriba a la izquierda, muestra desprendimiento de revoque en parte de la columna, este estallido del recubrimiento puede deberse a la corrosión existente en esta zona adicionándole la influencia del sismo en esta región debilitada. Por otra parte, a la derecha de la fotografía, en la unión entre la viga y la columna se puede apreciar que la columna, no tiene estribos en toda la altura de la viga, y por lo tanto, falta de confinamiento del hormigón en toda la altura de la viga, desencadenándose la falla del nudo.

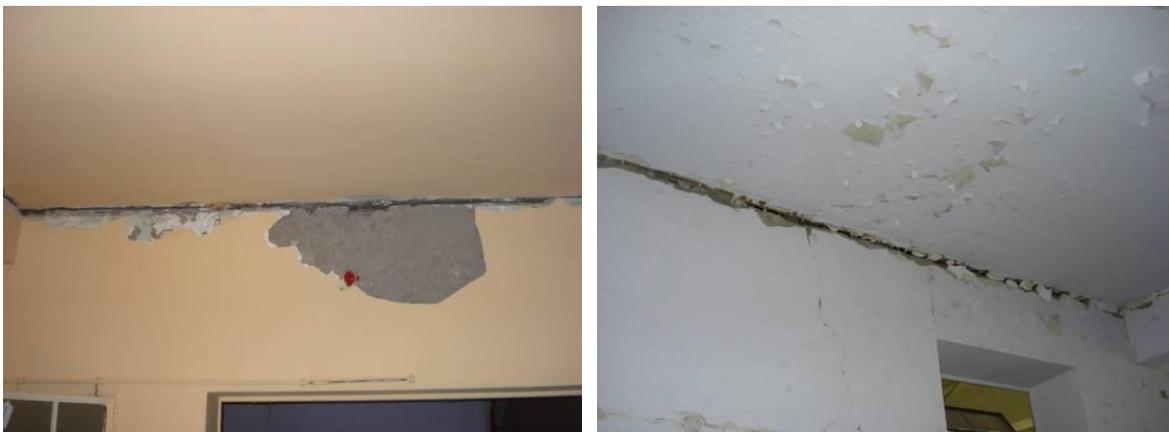
Fotografía 10. Conexión muro-losa.

Si se continúa con el mismo análisis en la *Fotografía 10* se muestran uniones entre muro y losa. El movimiento independiente entre estos dos elementos se debe a la falta de un medio adecuado de conexión entre ellos. Esto provocó una grieta horizontal en toda la longitud de los muros, debido al deslizamiento en la interfaz muro-losa, provocado por los esfuerzos horizontales.

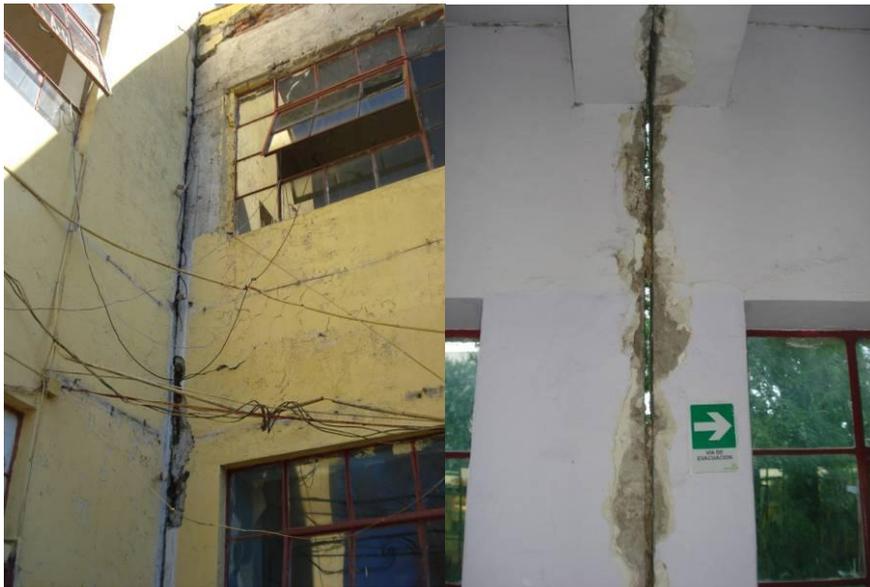
Fotografía 11. Juntas sísmicas.

En la *Fotografía 11* se observa la zona donde se produce el contacto. En dicha región se observa desprendimiento de revoque en la zona de mayor concentración de tensiones. Si bien se aprecia la existencia de la junta sísmica, esta resultó insuficiente, es decir su holgura no fue la apropiada. En consecuencia, la junta sísmica deja de cumplir su función de absorber movimientos, permitiendo el desplazamiento independiente de los bloques que separa. En la *Fotografía 11* también se puede ver que las losas del piso intermedio de cada edificio, coinciden en altura.

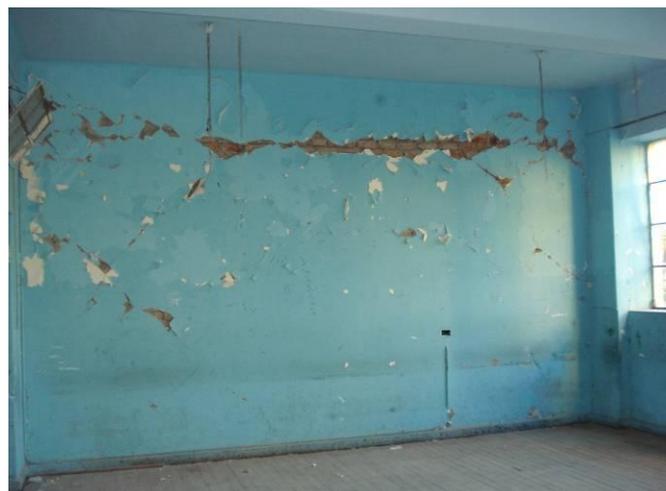
Las *Fotografías 12 y 13* muestran fisuras de orígenes diferentes. Por un lado, las grietas diagonales en cruz producidas por esfuerzos horizontales actuando en el plano del muro, es decir, fallas por corte. Y por otro lado, fisuras horizontales. La grieta horizontal que se observa en la *Fotografía 12* se debe a la insuficiente vinculación entre el pórtico de hormigón armado y la mampostería, por esta razón al deformarse el pórtico, la inercia del muro provoca la grieta horizontal, evidenciándose la insuficiente vinculación entre viga y muro.

Fotografía 12 Daños múltiples producidos por esfuerzos cortantes en el plano y falla en unión entre viga y muro.

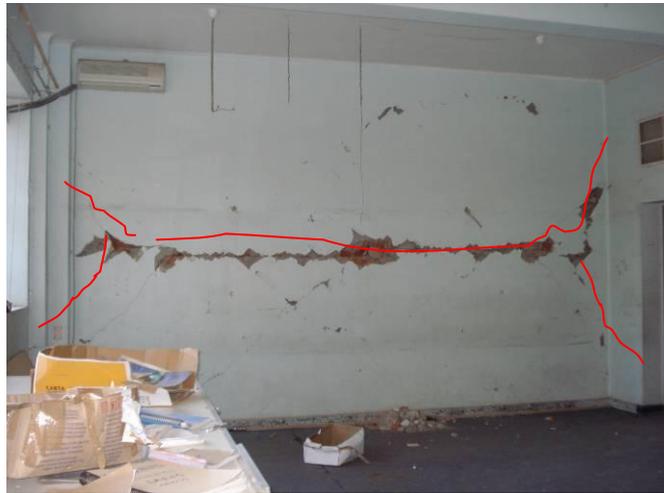
El conjunto de grietas y fisuras de la *Fotografía 13* muestran la falla típica producida por acciones normales al plano, suele llamarse falla de reloj de arena, por

su forma particular. Es una falla formada por una grieta horizontal a la mitad del muro y en sus extremos se abre en dos grietas diagonales correspondiente a la ubicación de máximos momentos en una placa apoyada en dos lados. Este daño se encontró en varios muros de la estructura.

Fotografía 13. Falla por flexión debido a acciones perpendiculares al plano y fisuras secundarias debido a corte en el plano.

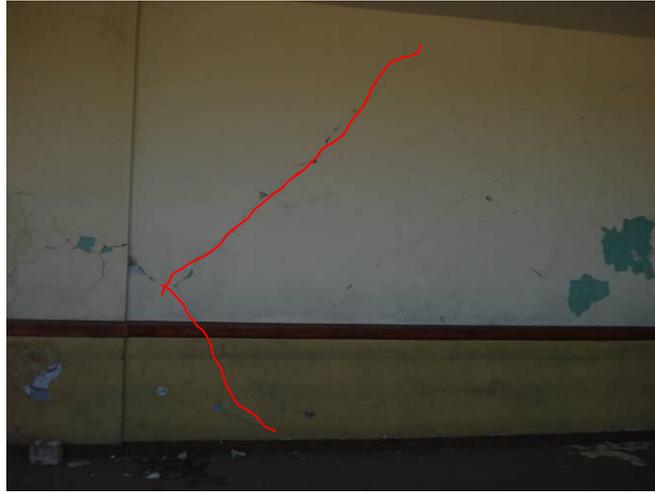
Fotografía 14. Muro de mampostería encadenada en primer piso.

La *Fotografía 14* muestra alguno de los daños en el primer piso de la estructura. Los daños se han incrementado respecto a la PB, pero todavía se puede decir que son daños leves, en este momento comienza a degradarse la rigidez.

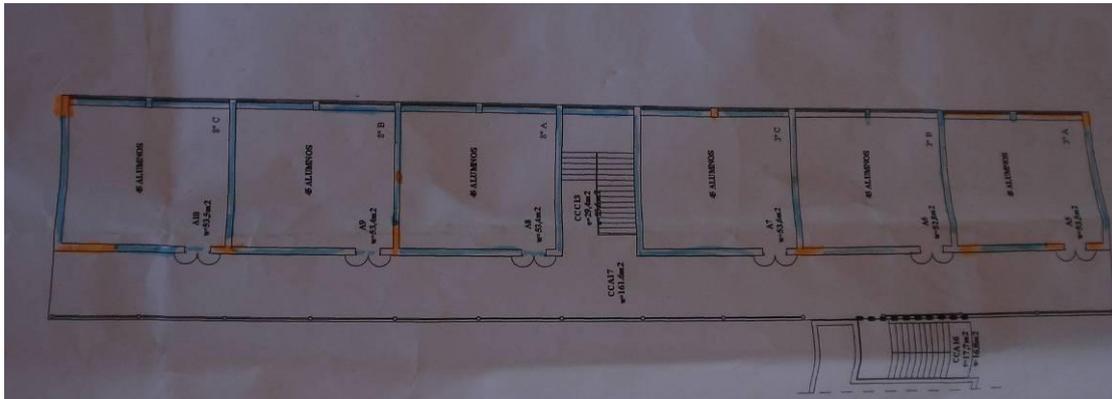
Como se mencionara anteriormente, al llegar al último nivel se notó un importante cambio en el comportamiento de la estructura. La *Fotografía 15* muestra el plano utilizado en el relevamiento, en el que se indican los muros dañados y su nivel de daño. Con color naranja se señalan los elementos estructurales que han sufrido daño tal que no pueden ser considerados como elementos portantes o son portantes con serias limitaciones. En color azul se señalan los elementos estructurales que han sufrido daño severo, su resistencia se ve disminuida en un porcentaje significativo.

Fotografía 15. Planta del segundo piso con indicación de daños.

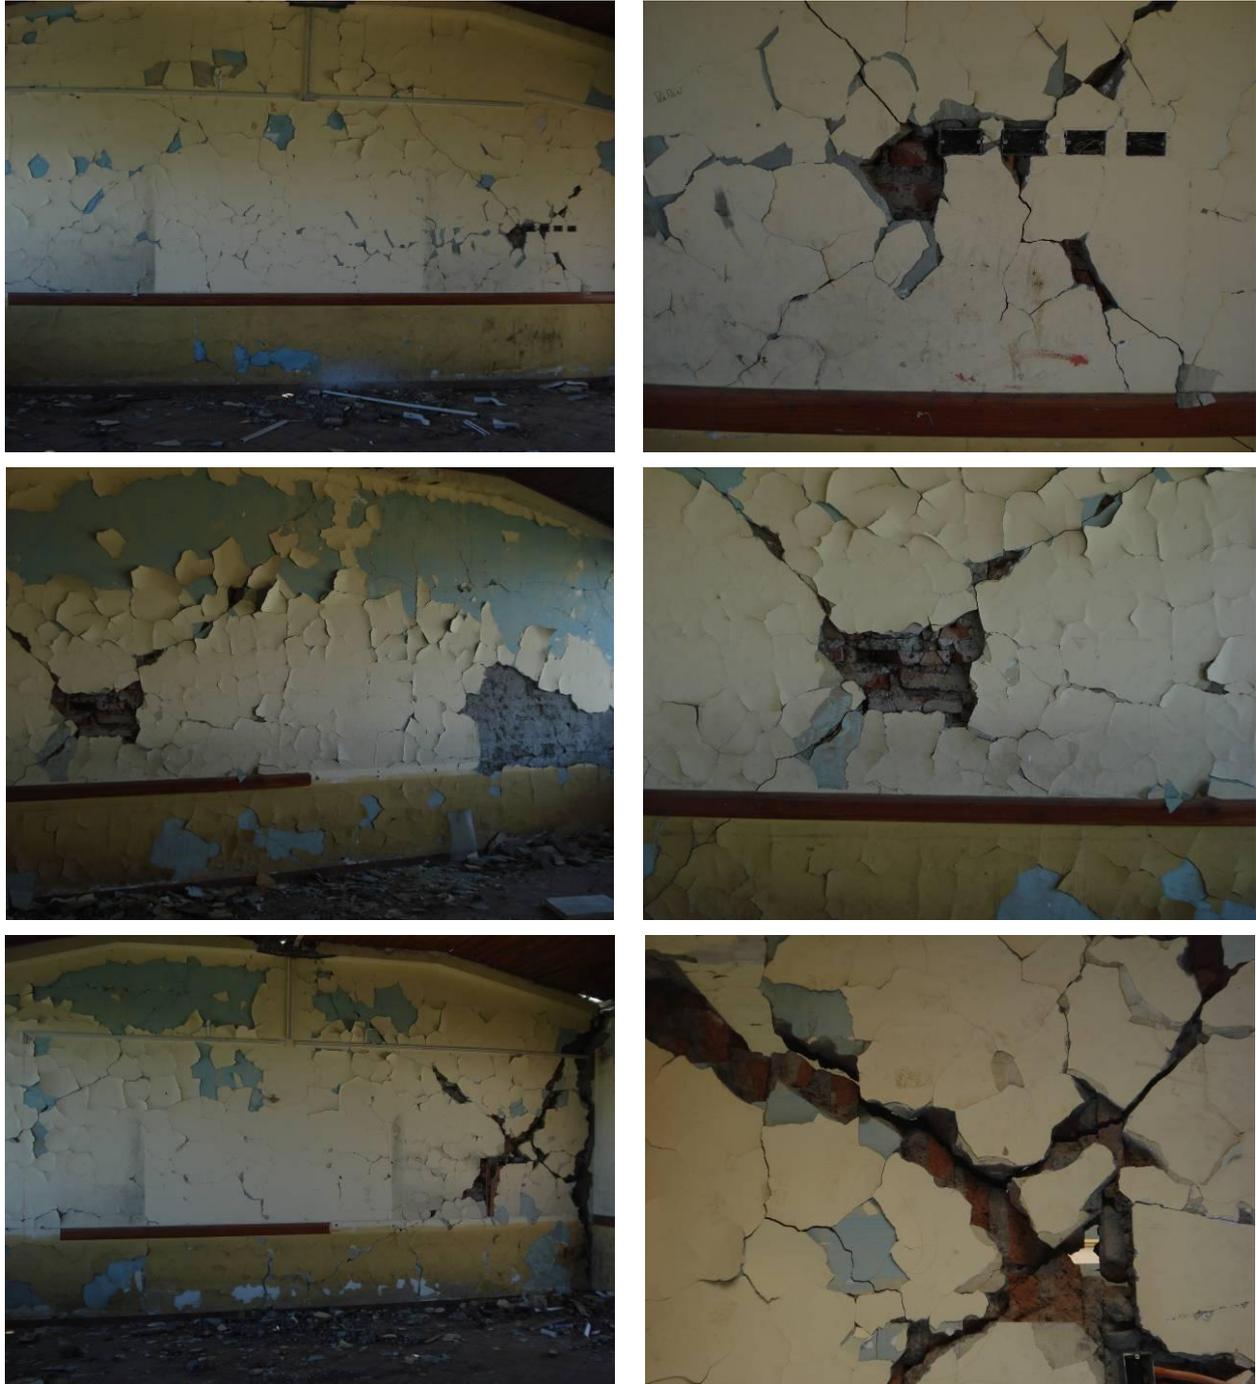
La *Fotografía 16* muestra los daños de los muros del último nivel, de izquierda a derecha del plano mostrado en la *Fotografía 15*. Se observa como los muros quedan divididos en bloques, superándose la resistencia máxima. La resistencia máxima se tiene cuando las grietas penetran en los extremos de las columnas de encadenado desintegrándose el hormigón y doblándose las barras longitudinales. Posterior a la resistencia máxima, la respuesta de la estructura se caracteriza por grandes deformaciones asociadas a degradaciones de rigidez y de resistencia. Eventualmente se alcanza una condición de inestabilidad ante la carga vertical que puede derivar en el colapso del último nivel de la estructura.

Fotografía 16. Daños en muros del último nivel.

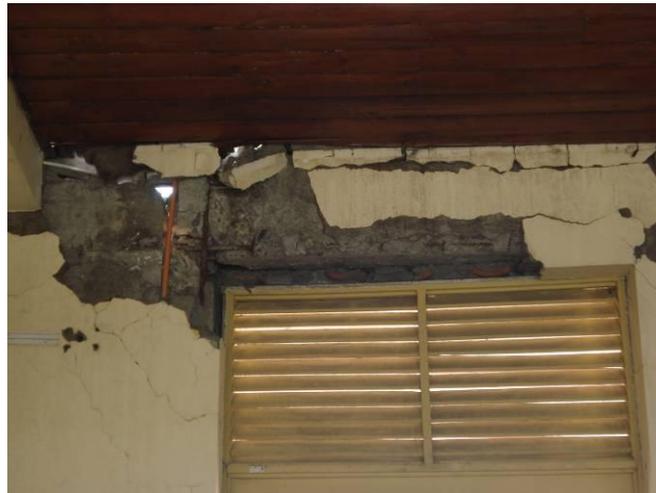
Fotografía 17. Falla en viga-columna.

En los lados longitudinales de la estructura, los cuales están formados por pórticos de hormigón armado, se encontraron daños en vigas y columnas. La *Fotografía 17* muestra la pérdida de recubrimiento en el extremo de la viga, no obstante se puede apreciar que se mantuvo confinado el hormigón del núcleo, esto demuestra el buen funcionamiento de los estribos, que aproximadamente están colocados cada 15 cm. Luego, en la intersección de la viga con la columna, se ve la ausencia de estribos que confinen el nudo. Lo cual provoca la pérdida de hormigón del núcleo. En este caso se tendría que haber continuado con los estribos de la

columna en toda la longitud del nudo. Siempre hay que tener especial cuidado con los nudos (unión viga-columna) porque en ellos se produce una concentración de tensiones.

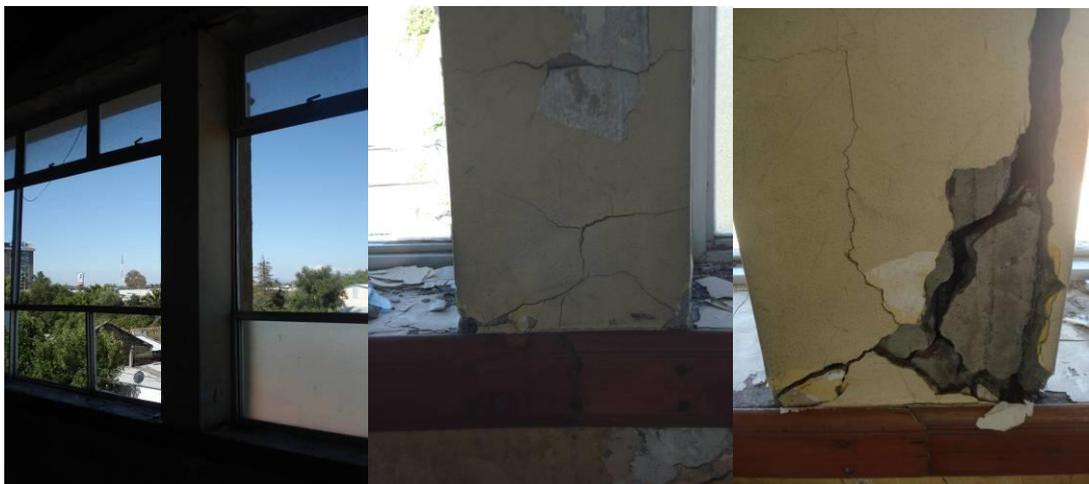
Fotografía 18. Falla en columnas.

La *Fotografía 18* muestra los daños en las columnas del último nivel. Queda evidenciada la rotulación de las columnas, mecanismo de colapso que debe evitarse. Las rotulas se formaron en el borde de la mampostería de relleno, lo que demuestra la influencia de elementos no estructurales en el comportamiento de elementos estructurales.
