MONITOREO DE ESTRUCTURAS DE OBRAS CIVILES PARA UN COMPORTAMIENTO SUSTENTABLE

RESUMEN

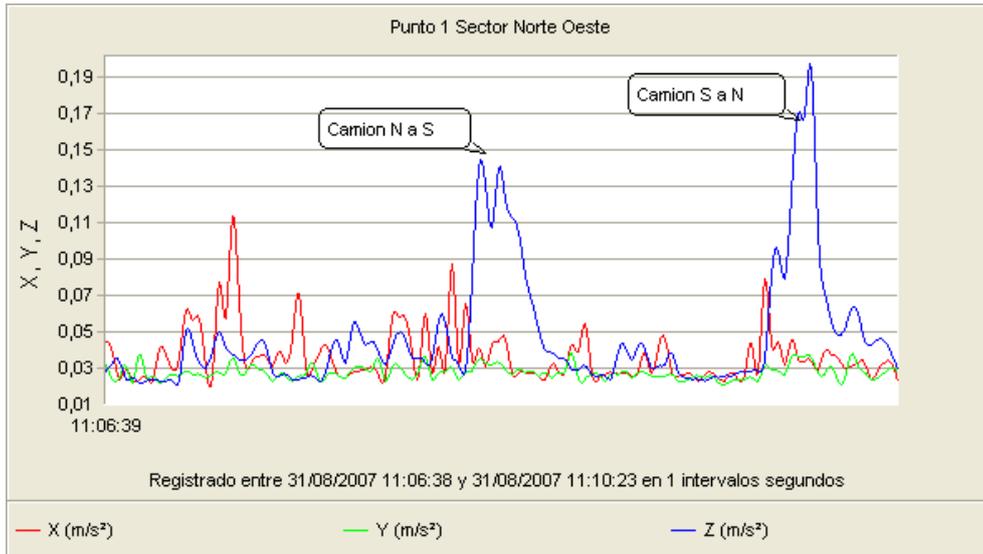
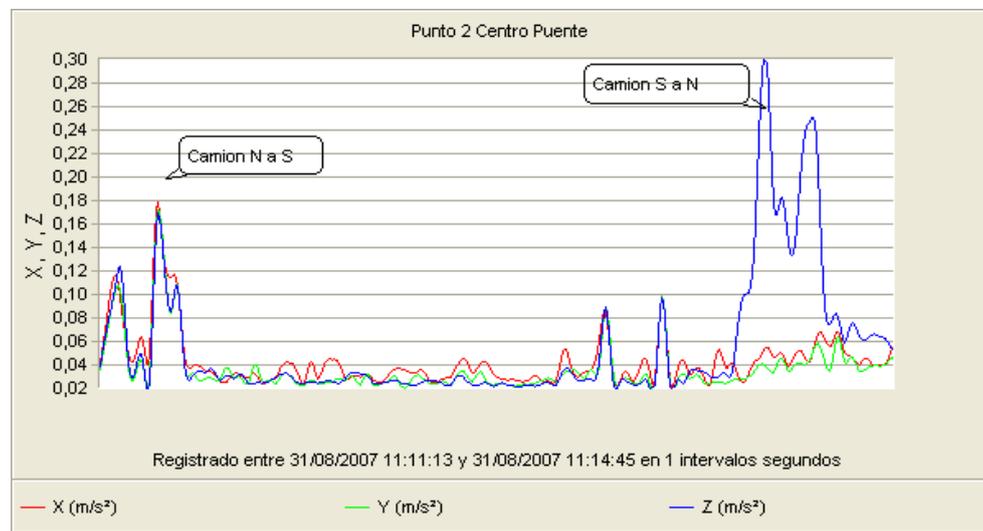
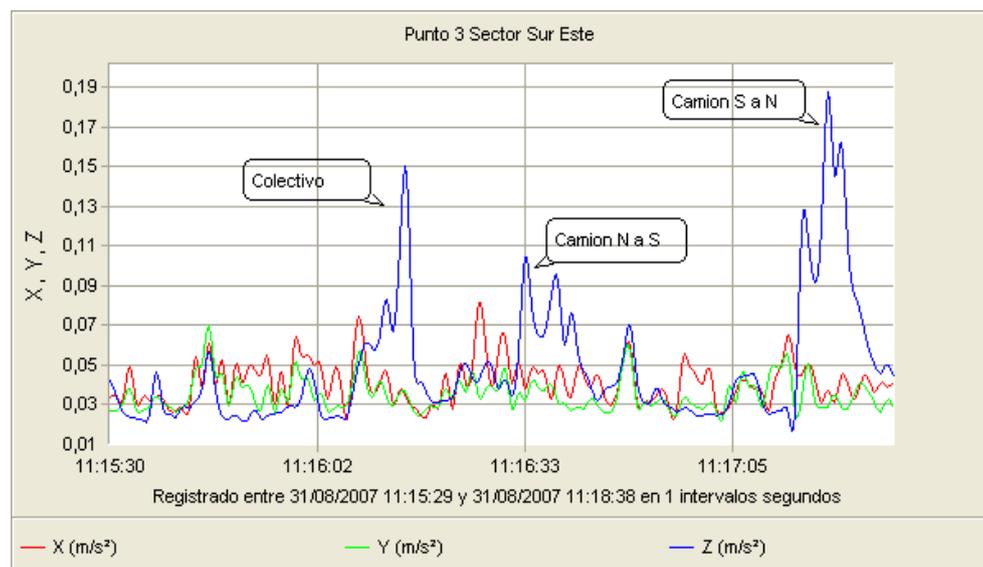
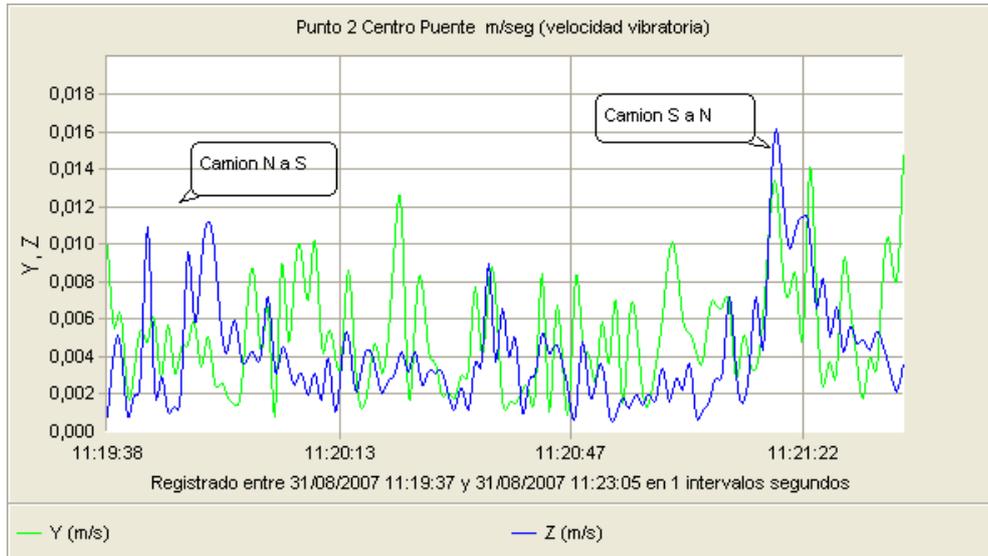
Figura 7: Aceleración vibratoria en m/s² en el punto 1

Figura 8: Aceleración vibratoria en m/s² en el punto 2

Figura 9: Aceleración vibratoria en m/s² en el punto 3

Figura 10: Velocidad vibratoria en m/s, rms en el punto 2

Los resultados obtenidos permiten observar una notable diferencia en los valores de las aceleraciones verticales, (ver Figuras 7 a 11), en los diferentes puntos medidos según el camión cargado testigo ingrese de S a N o de N a S. Los valores de todas las mediciones efectuadas superan los valores límites indicados para ambos sentidos de circulación. La diferencia indicada estaría justificada por un desnivel existente en el acceso S-E entre las losas de aproximación y la losa que constituye el tablero del puente, lo que provoca un impacto del vehículo sobre el tablero en el momento del acceso al puente, originando los picos marcados en dichas figuras.

Lo señalado precedentemente permitió indicar que el puente analizado presenta, por un lado, un comportamiento flexible de la superestructura para las condiciones actuales de cargas y velocidades del tránsito. Por otro lado, debido al efecto del tránsito, existe una transmisión de las vibraciones hacia la infraestructura que se amplifica para condiciones de tránsito con altas velocidades y cargas, por lo cual se indicaron las siguientes acciones para efectuar en la estructura del puente analizado y sus adyacencias, recomendándose su ejecución en lo inmediato:

1. Rehacer las losas de acceso en dicho extremo con el fin de disminuir el impacto de los vehículos en el acceso S-E. Para ello se considerará una pendiente acorde para enlazar el pavimento de la avenida con el nivel superior del estribo para lo cual se corregirán al menos dos losas adyacentes.
2. Limitar la carga y la velocidad de circulación de los vehículos.
3. Monitorear el comportamiento de la fisura del estribo N-O con posterioridad a la realización de una reparación que actúe como testigo.
4. Efectuar la inspección periódica de todos los elementos del puente a efectos de

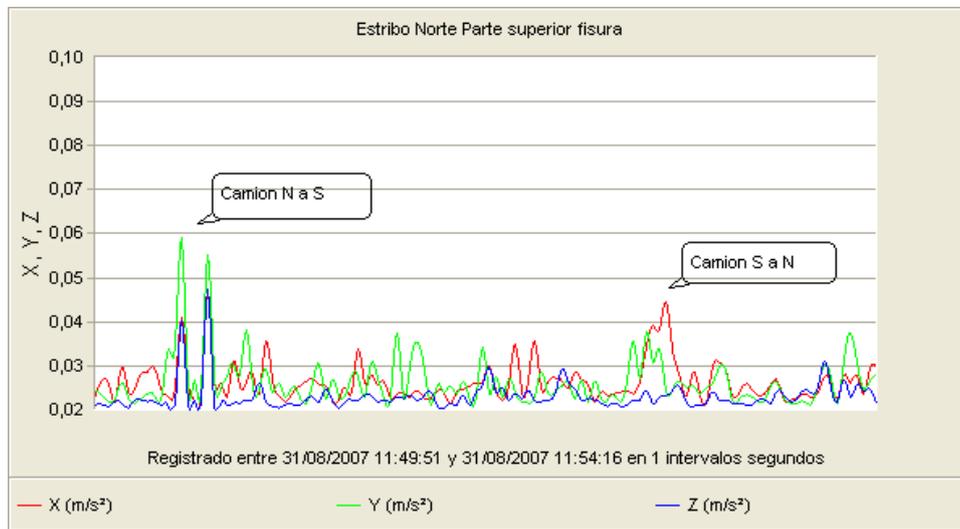
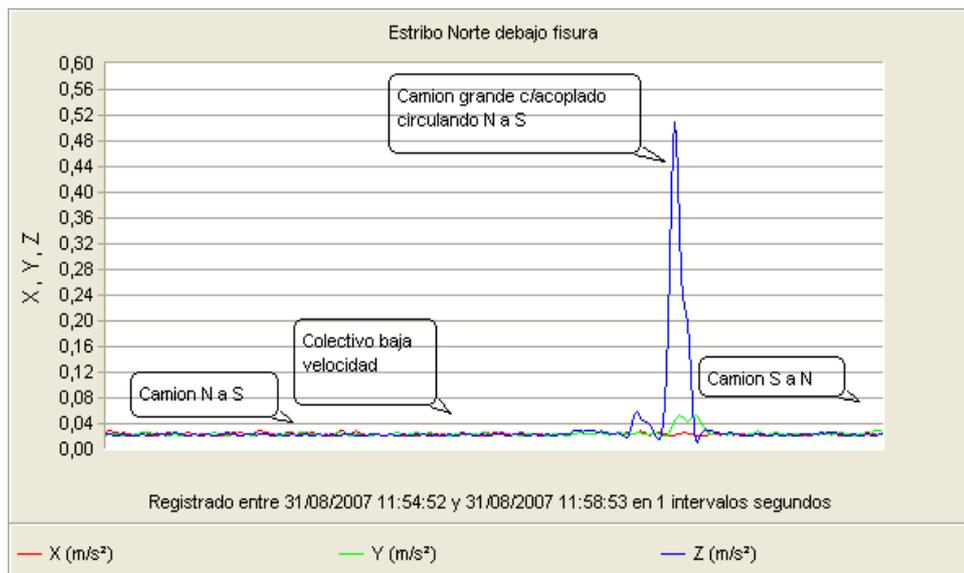
Figura 11: Aceleración vibratoria en m/s^2 en el estribo N-O, parte superior de la fisura

Figura 12: Aceleración vibratoria en m/s^2 en el estribo N-O, parte inferior de la fisura

Las mediciones indicadas (ver Figuras 11 y 12) muestran que tanto las amplitudes vibratorias obtenidas sobre y debajo de la fisura del estribo N-O como las obtenidas en el estribo S-E se encuentran en rangos admisibles para el tránsito normal e incluso para la circulación del camión cargado. Esto no es así cuando circula un camión cargado con acoplado que produce un pico vibratorio de alta amplitud que se encuentra fuera de los límites admisibles.

Una vez efectuadas las tareas de construcción de las losas de acceso en el sector S-E y la reparación de la fisura del estribo N-O, se realizaron nuevas mediciones de las vibraciones, siguiendo las mismas premisas en cuanto a tránsito y disposición de los sensores, cuyos resultados se muestran a continuación.

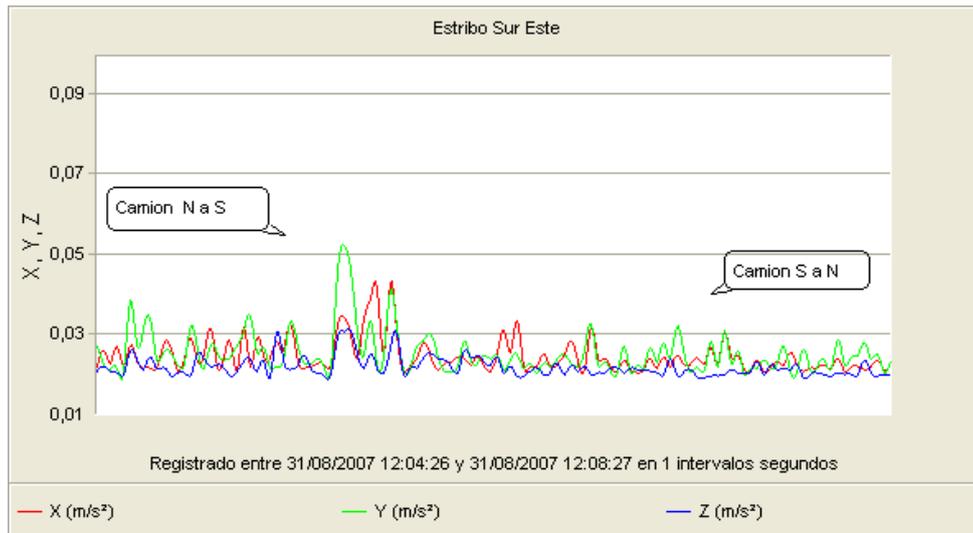
Figura 13: Aceleración vibratoria en m/s² en el estribo S-E

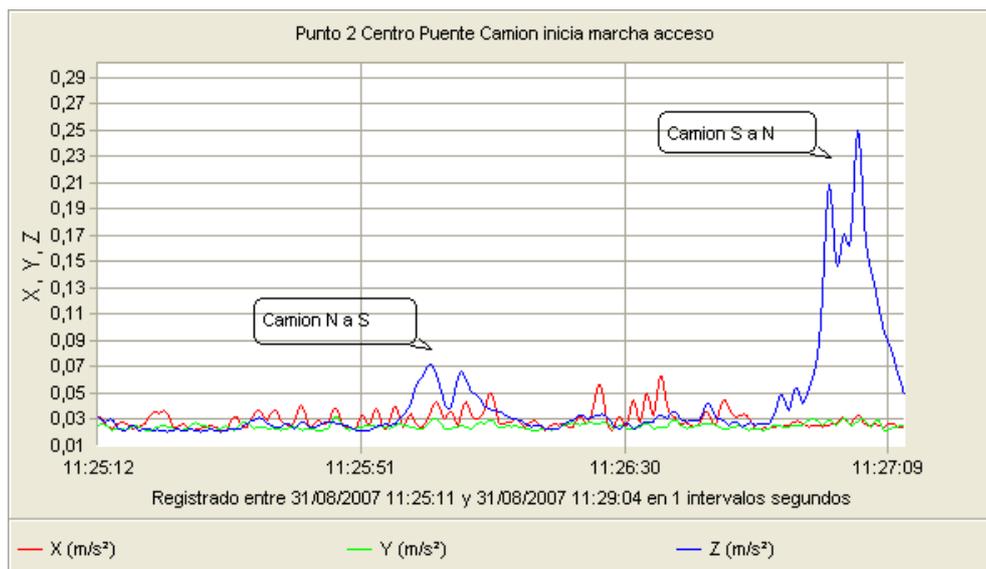
Figura 14: Aceleración vibratoria en m/s² en el punto 2 a partir de marcha detenida

La medición indicada, simulando la marcha a partir de una detención inducida (ver Figura 14), muestra una considerable disminución de las aceleraciones verticales cuando el camión circula de N a S observándose valores dentro de los rangos admisibles. Dicha disminución es despreciable cuando el camión circula de S a N. Las aceleraciones en X e Y también disminuyeron hasta casi anularse.

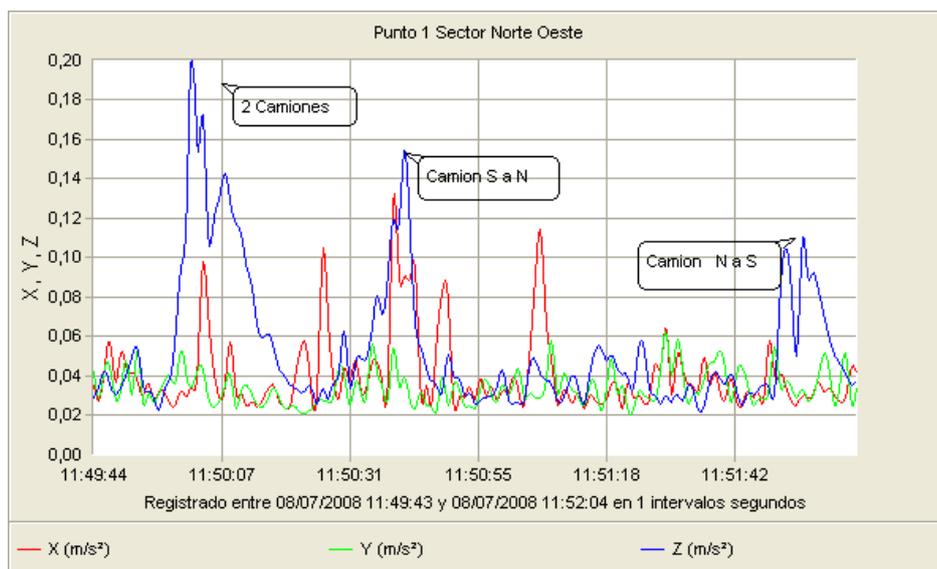
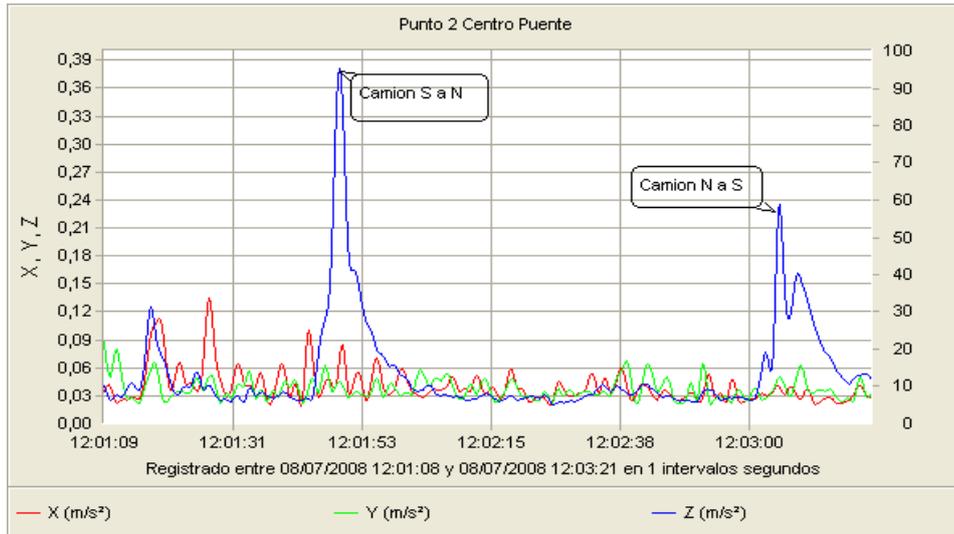
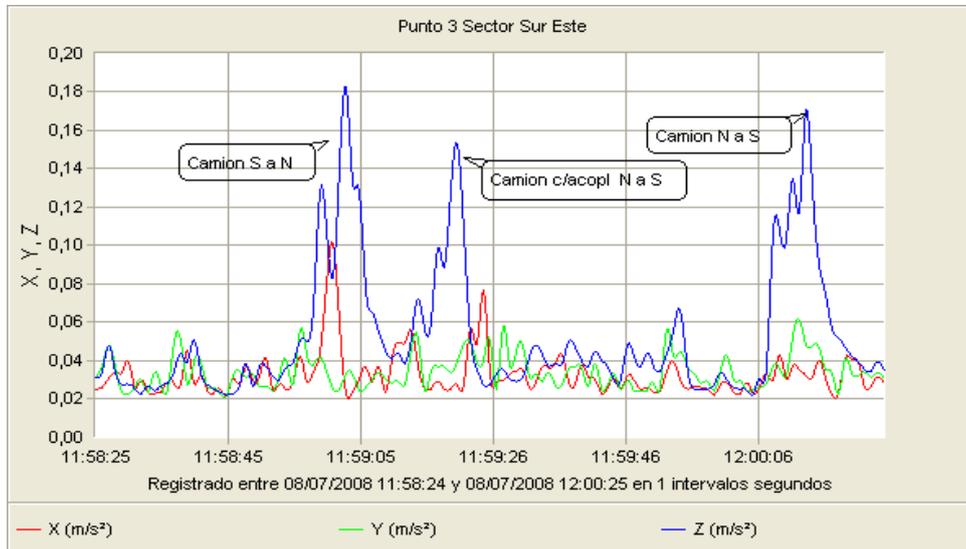
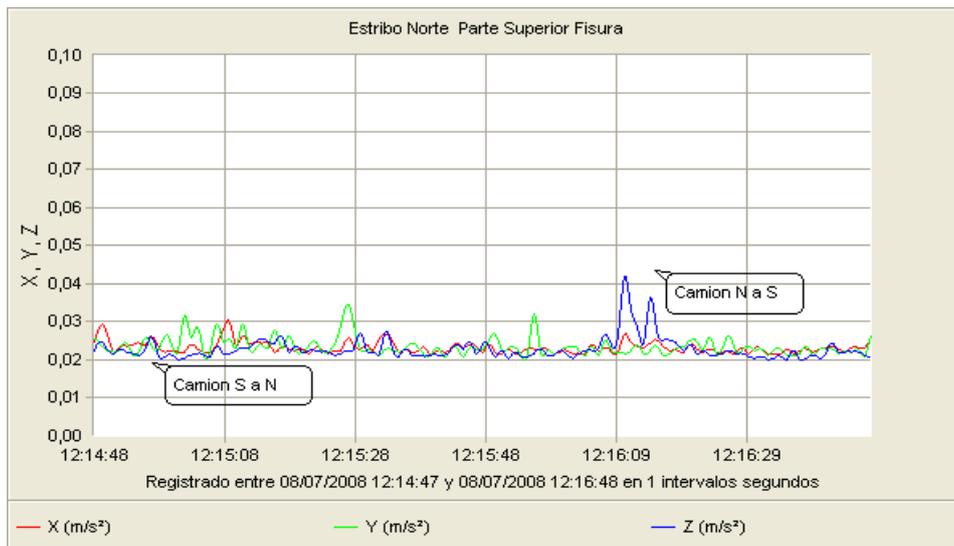
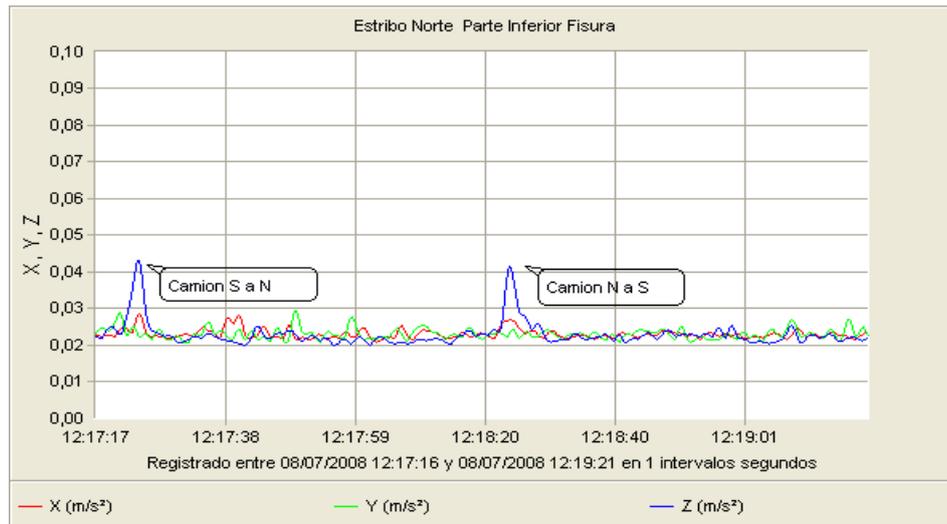
- Los niveles vibratorios registrados en los puntos 1, 2 y 3 correspondientes al antes y al después de las reparaciones registran variaciones, manteniéndose con valores de aceleraciones que superan las admisibles para las cargas de tránsito consideradas.
- Los niveles vibratorios medidos en el Estribo Norte, muestran una mejoría. Esto sería un indicio de que los cambios realizados minimizaron las amplitudes sobre el estribo que posee la fisura.

- Limitar la carga y la velocidad de circulación de los vehículos, dado que para vehículos medianos los parámetros asociados a la vibración se encuentran dentro de los rangos admisibles. A tal fin, se recomienda inducir a la reducción de la velocidad en ambos accesos al puente e impedir el acceso de camiones cargados con acoplado.
- Efectuar monitoreos e inspecciones continuas con la finalidad de su control.

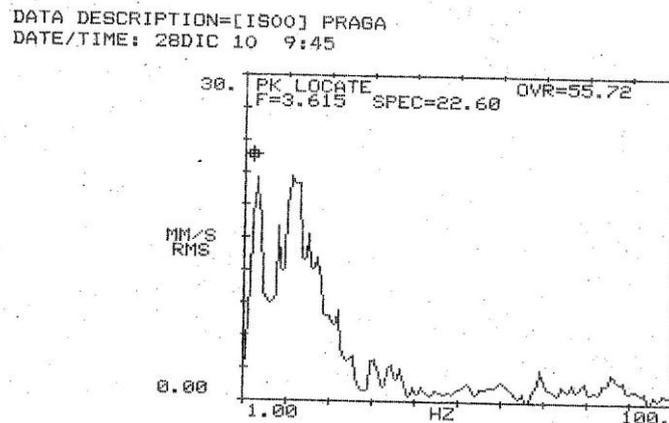
Figura 23: Espectro correspondiente a personas saltando en entrepiso metálico

Las frecuencias predominantes son 3,615 Hz con una amplitud de 22,6 mm/seg, RMS según muestra espectro Figura 23, luego el otro pico dentro del espectro corresponde a la frecuencia de 12,48 Hz y cuya amplitud es de 23,99 mm/seg RMS.

Los valores de frecuencias registrados en la zona de entrepiso metálico, se encuentra dentro de un rango de frecuencias que permite indicar que el entrepiso presenta alta flexibilidad.

El estudio realizado permite indicar que la zona del **entrepiso metálico** presenta un comportamiento flexible lo cual se traduce en amplitudes vibratorias fuera de los límites admisibles para acciones dinámicas según lo indicado en el ítem 2.3, Figura 3, **siendo adecuado para uso como zona de paso o estar.**

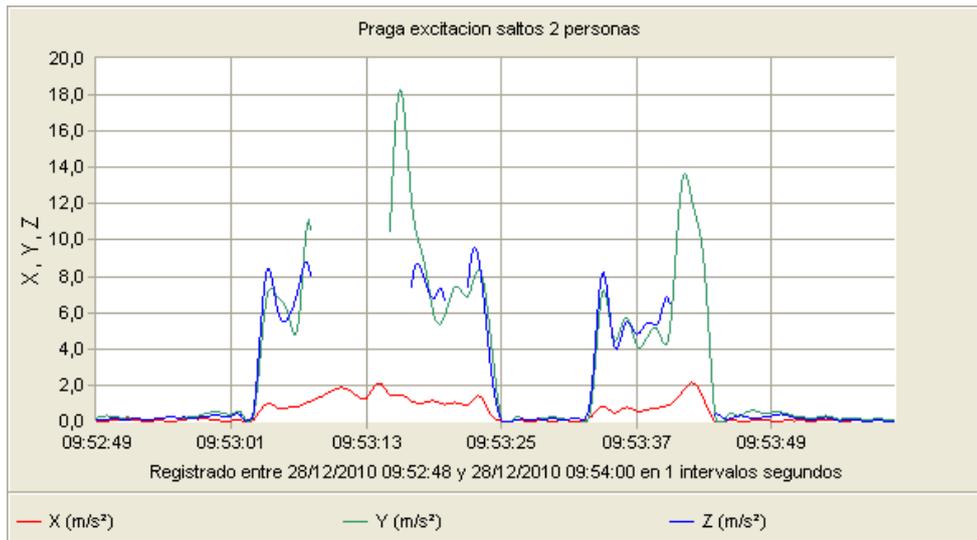
Figura 25: Aceleraciones instantáneas obtenidas debajo del perfil C en el sector central del entrepiso madera correspondiente a dos personas saltando.

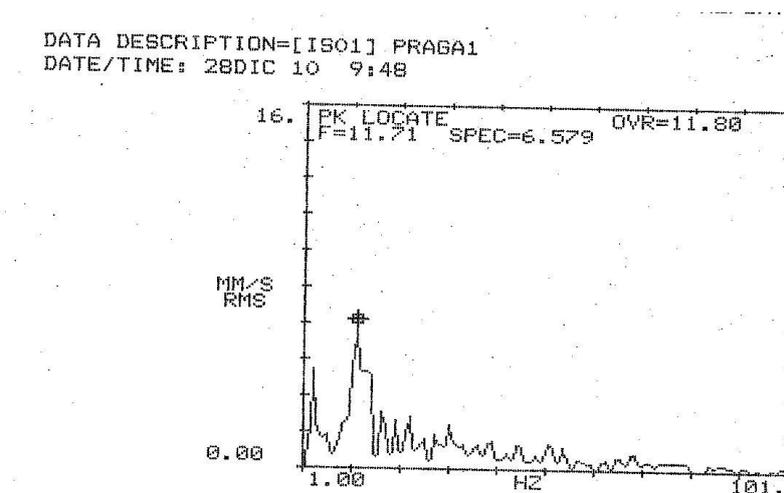
Figura 26: Espectro obtenido en entrepiso metálico correspondiente dos personas caminando

Los dos picos mas representativos observados en dicho espectro, corresponden a frecuencias de 3,00 Hz con amplitud de 4,3 mm/seg RMS, luego el otro pico predominante corresponde a 11,71 Hz con amplitud de 6,579 mm/seg RMS

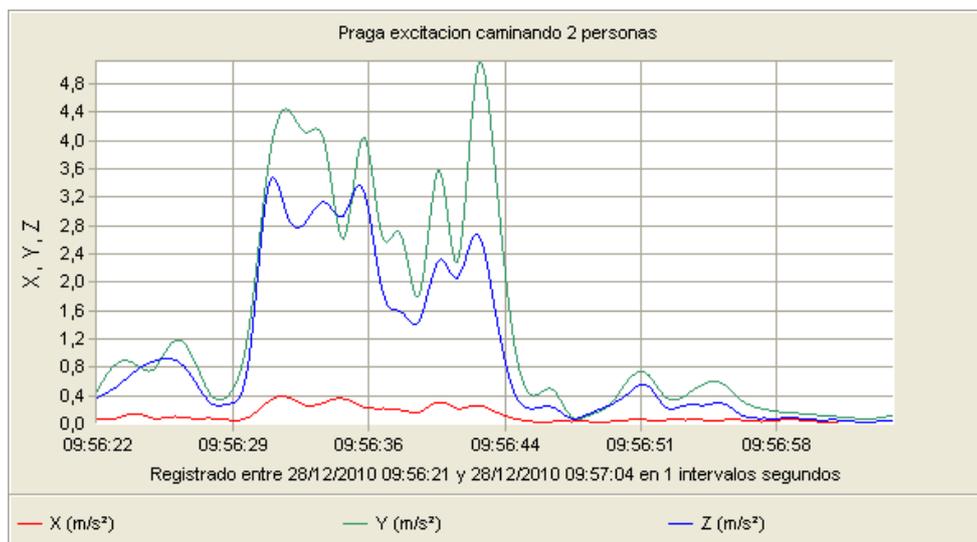
Figura 27: Aceleraciones instantáneas obtenidas debajo del perfil C en el sector central del entrepiso madera correspondiente a dos personas caminando

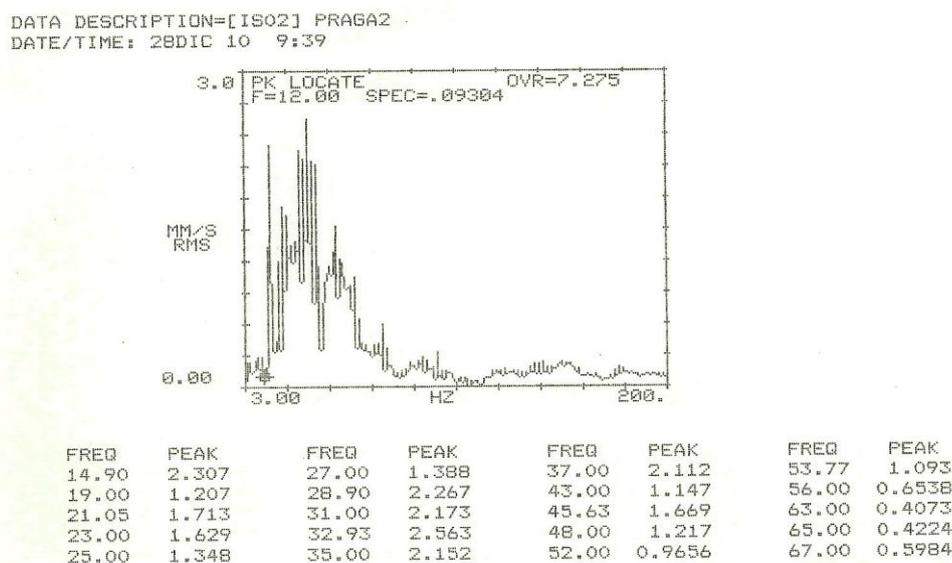
Figura 28: Espectro obtenido en entrepiso original correspondiente a personas caminando

Los picos predominantes son: 14,9 Hz con una amplitud de 2,3 mm/seg RMS, luego 32,93 Hz con una amplitud de 2,6 mm/seg RMS.

Los valores de frecuencias registrados en el entrepiso original se encuentran dentro de un rango de frecuencias superiores a los 6 Hz por lo que, según los criterios internacionales, se puede indicar que el entrepiso posee una rigidez adecuada que se traduce en un comportamiento estructural admisible.

Mientras que la zona del entrepiso correspondiente a la estructura original presenta amplitudes vibratorias dentro de los límites admisibles para acciones dinámicas lo que permite indicar que el **entrepiso original** evaluado presenta un **comportamiento adecuado** para usos que involucren acciones de características dinámicas similares a las ensayadas.
