ESTUDIO DE LAS PATOLOGIAS EN MAMPOSTERIAS DEL TANQUE DE AGUA DE AYSA EN CABALLITO

Pieroni, Horacio – Ingeniero Civil
Eizayaga, María – Ingeniera Civil
METRA Ingenieros
info@metra.com.ar

Jornadas Argentinas
de Ingeniería
Estructural

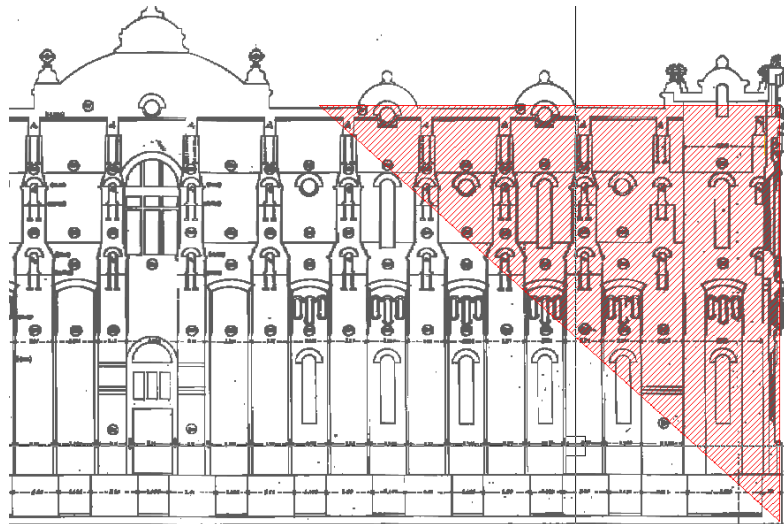
Figura 4. Mapa general de ubicación de patologías

A partir del relevamiento y mapa de las patologías, se pudo observar que éstas se daban siempre en zonas comunes en las cuatro fachadas. Las fisuras o descalces (salvo algún caso particular) se concentran en un área triangular con vértice en el extremo inferior de las esquinas y base en el tercio superior de la fachada, como se muestra a continuación:

Por otro lado, la mayor cantidad de fisuras se daban en concordancia con las aberturas, puntos débiles y singulares de las mamposterías.

Pudimos descartar que las fisuras hayan sido causadas por superación de la resistencia de rotura de la mampostería. De haber sido así, dichas fisuras tendrían que haber aparecido por ejemplo bajo apoyos ubicados en el centro de las fachadas que se encuentran bajo las mismas condiciones de carga y geometría que los apoyos extramos y no había indicios de éstas. A su vez, las fisuras producidas por falla de resistencia del material son del tipo verticales, una a continuación de la otra exactamente debajo de los apoyos. Éstas tampoco fueron encontradas.

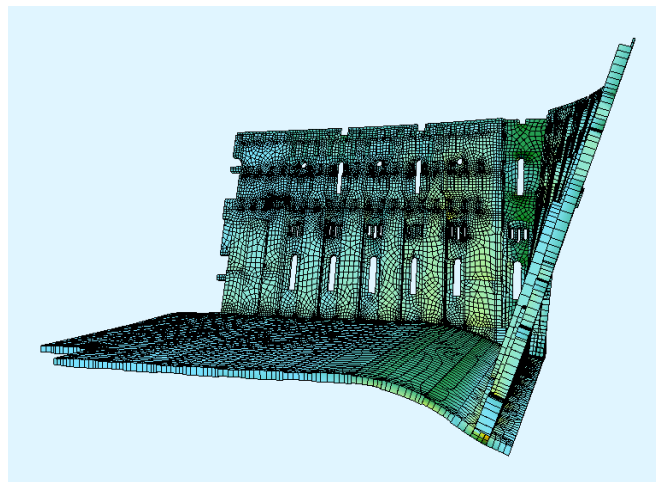
Figura 6. Deformaciones producidas por el peso propio de la mampostería

Del análisis de cargas gravitatorias se concluyó principalmente que el propio peso de la mampostería produce picos de tracciones en las inmediaciones de las esquinas que coinciden en buena medida con la fisuración real observada. Esto se debe a que la resultante del peso del muro de mampostería se encuentra desplazada hacia el exterior del edificio respecto del baricentro de la sección de apoyo. Se produce un desplome gradual del muro hacia afuera que no es libre, sino que se encuentra coaccionado por la fachada que viene en forma perpendicular, sumado a la propia configuración de la estructura en las esquinas, que aporta puntos de mayor rigidez. Esto hace que el conjunto tienda a trabajar como una especie de enorme viga horizontal doblemente empotrada en los extremos. Es por ello que se produce un esquema de tracciones horizontales en las zonas interiores de esquinas y, en menor medida, tracciones en la cara exterior de la zona central. Las tensiones de tracción, superaban en forma generalizada los 2 kg/cm^2 en las zonas interiores de las esquinas. Estas tensiones coincidían precisamente con las zonas donde existen abundantes fisuras de diferentes entidades.

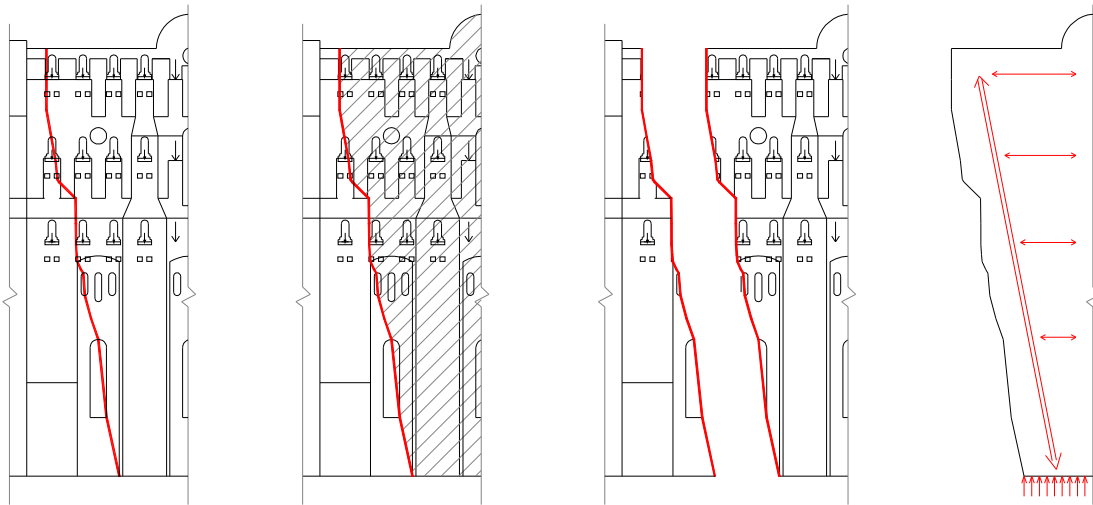
- De acuerdo a la hipótesis anterior, se independizaron las zonas que se encuentran a un lado y al otro de la fisura. Por ejemplo, en la figura siguiente se muestra un caso genérico en el que se puede observar una fisura que divide al muro en dos partes. Si se aísla el lado izquierdo del lado derecho se podría estudiar cuál es el mecanismo de las cargas para llegar a la cimentación. Este mecanismo se puede asimilar al funcionamiento de una ménsula corta donde las cargas verticales viajan por compresión generando tensiones de tracción en sentido perpendiculares a éstas debido a su inclinación respecto a la vertical. En la figura siguiente se muestra un esquema explicativo de la presente hipótesis.
