## **DESAFIOS CIVILES EN PROYECTOS INDUSTRIALES DE REVAMPING**

Alonso, Francisco Martín; Martín Arévalo, Gilmer Fernando;  
Rowell, Agustín; Muñoz, Sergio Andrés.  
Ingenieros Civiles

En el presente trabajo se exponen algunos de los desafíos más relevantes que suele enfrentar la disciplina civil en los proyectos industriales de revamping (renovación/ampliación de plantas).

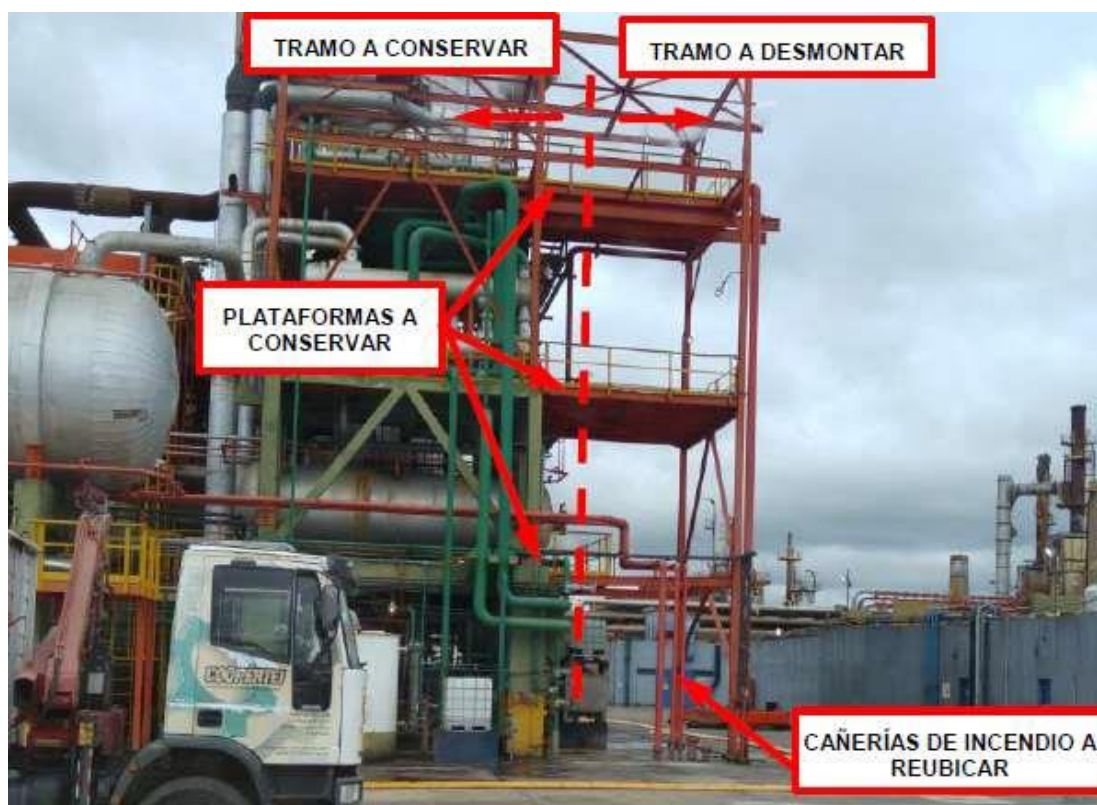
*Figura 2. Estructura existente. Sectores por desmontar.*

Como parte del proyecto debió analizarse la factibilidad de desmontar parte de la estructura, por interferir con tareas de pilotaje y con la futura ubicación otra estructura metálica nueva (“Parral Secundario”). Las zonas por desmontar únicamente cumplían funciones de acceso y circulación, las cuales debían ser restituidas mediante la inclusión de voladizos en cada nivel.

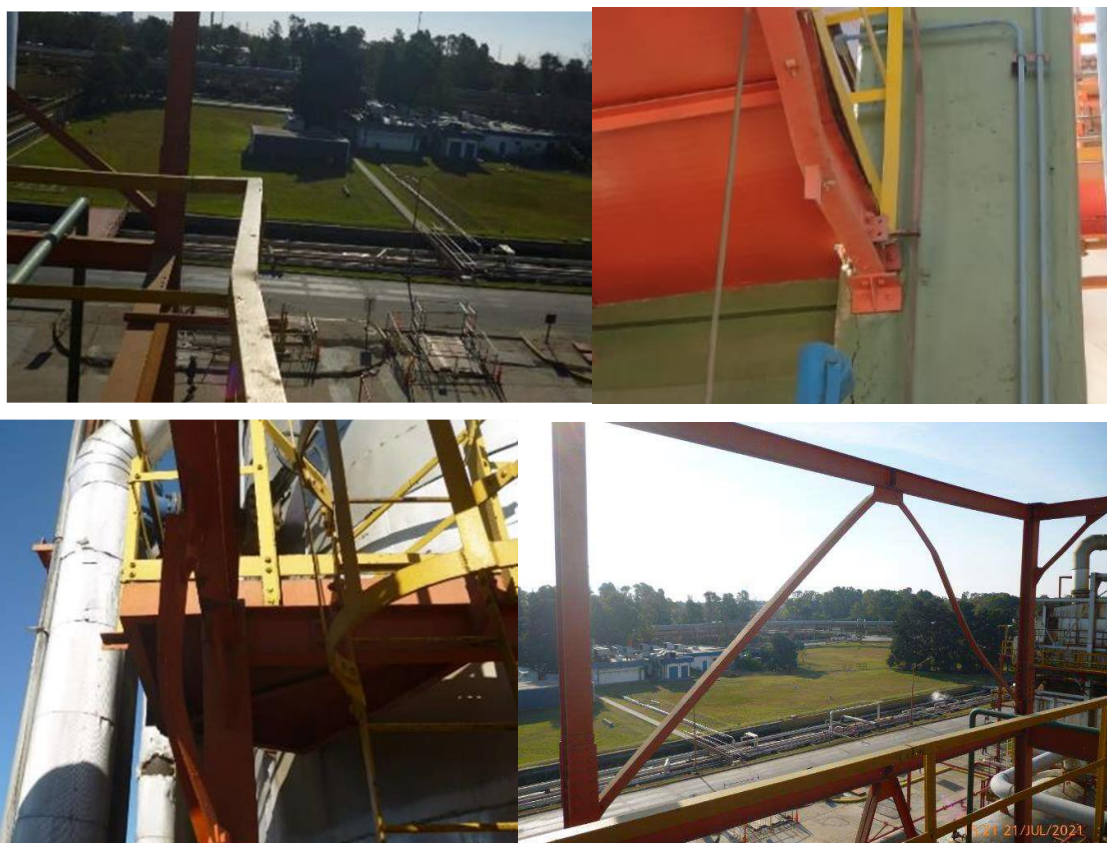
*Figura 5. Ejemplos de elementos existentes deformados. Columnas, vigas, arriostramientos, tornapuntas.*

Por otro lado, la presencia de diversos elementos estructurales visiblemente deformados, motivaron diversas consultas respecto al conocimiento de algún evento que pudiera haber causado este fenómeno.

En etapa avanzada de ingeniería de detalle, cerca del cierre de esta, se consiguieron reportes de un siniestro (incendio) ocurrido en las cercanías de esta estructura en el año 1975, no logrando recopilar información respecto a magnitud, duración o efectos registrados sobre la estructura.

Los estudios realizados sobre la estructura y el análisis llevado a cabo por el consultor externo permitieron inferir que no se evidenciaron cambios a nivel microestructura, fragilización o mermas de resistencia como resultado del incendio informado.

Para los elementos deformados se realizaron verificaciones en segundo orden, con la consideración de deformaciones impuestas, de valores determinados mediante relevamientos con estación total.

En cuanto a las tareas de campo a realizar en la estructura previo al desmontaje y adaptación, se reemplazaron todos aquellos elementos con mayor deformación y se reforzaron los elementos con deformaciones menores y aceptables.

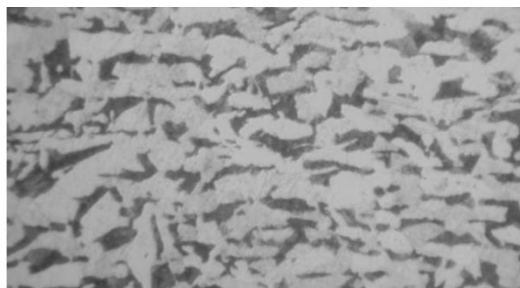
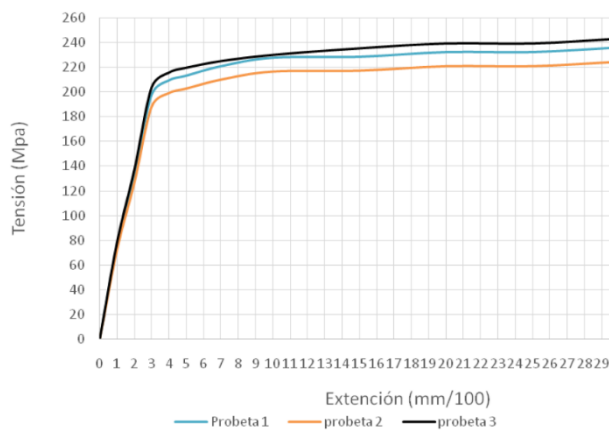
Figura 6. Resultados de Ensayos de Materiales.

| Muestra | Metalografía | Microestructura |
|---|---|---|
| Muestra T05<br>Perfil | T05 | Microestructura Ferrítico-Perlítica.<br>Granos irregulares.<br>Distribución irregular de la Perlita<br>Porcentaje de perlita ≈35%<br>No se observan daños microestructurales.<br>No se observa transformación o envejecimiento microestructural debido a exposición a temperatura. |

Por otro lado, esos análisis llevados a cabo permitieron ajustar algunas hipótesis de partida respecto a la calidad de los materiales inicialmente supuesta. Debido a la escasa trazabilidad de materiales usual en la época de construcción, y por la disponibilidad de aceros de “calidad comercial”, en combinación con ciertos perfiles normalizados importados, se observó una importante dispersión en los resultados de resistencia obtenidos. Esto llevó a adoptar una calidad equivalente a acero F-20 para las verificaciones.

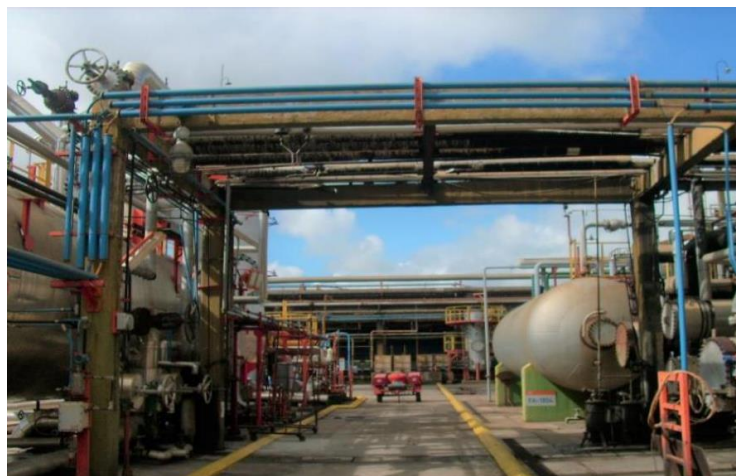
*Figura 9. Imagen de la Estructura en la Planta.*

En la Figura 9, se puede ver una imagen tomada en el relevamiento general. Se nota gran cantidad de instalaciones a ser removidas o reemplazadas para poder realizar la intervención estructural. Cabe destacar que, estas instalaciones son críticas para el funcionamiento de la planta.

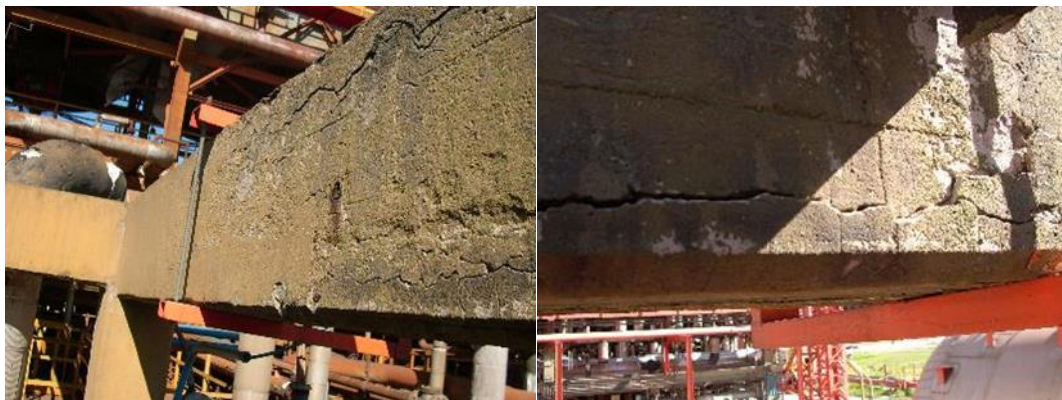
*Figura 10. Imágenes de la Inspección Visual.*

Como resultado del presente relevamiento detallado, se detectan singularidades que se describen a continuación:

- Deterioros de grado leve. Fisuras localizadas en sectores donde se incorporaron anclajes o insertos en segunda etapa, tanto en vigas como en columnas.
- Deterioros de grado moderado o medio. Se detectan sectores localizados donde las barras han perdido su recubrimiento por desprendimiento de este, observándose algún grado de oxidación en las mismas, tanto en vigas como en columnas.
- Deterioros de grado medio o alto. Múltiples fisuras en las vigas, de espesores variables y en distintos planos y direcciones, tanto en la parte superior en el tramo de vigas, como oblicuas en los tercios medios y paralelas en los planos inferiores, en especial en sectores de recubrimientos desprendidos.

Debido a que, un porcentaje significativo de las armaduras (en especial de las vigas) pudieran encontrarse comprometida su durabilidad por corrosión por la pérdida de los recubrimientos, se notan las siguientes recomendaciones:

- La estructura en su configuración actual (sin incorporar nuevas instalaciones), debería resultar estudiada, reparada o reforzada, a modo de poder garantizar la vida útil remanente para su funcionamiento.
- Dado la imposibilidad de realizar los ensayos al efecto de poder determinar el grado de corrosión en las armaduras para evaluar la posible vida útil remanente de la misma esta, se desestima la armadura existente en la verificación.
- La estructura deberá ser reparada, con un procedimiento adecuado que garantice la interrupción del proceso de corrosión de las armaduras, y recomponiendo el espesor de protección (recubrimiento) necesario de las mismas de tal forma de

evitar el ingreso de aire, agua u otros agentes ambientales agresivos que puedan entrar en contacto con las armaduras.
