## EXPERIENCIAS DEL TERREMOTO DE TURQUÍA 2023

García, José Luis

Ingeniero en Construcciones

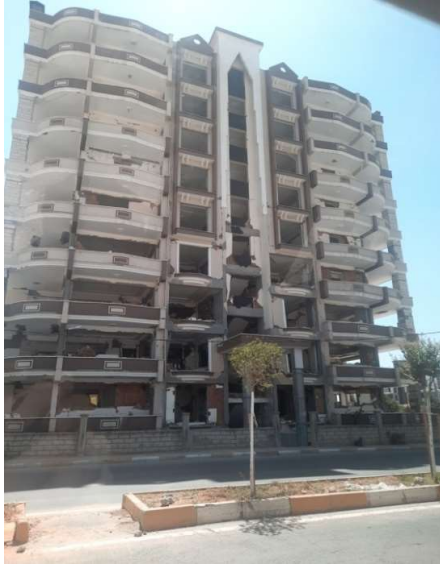
*Figura 4 – Edificios con fallas*

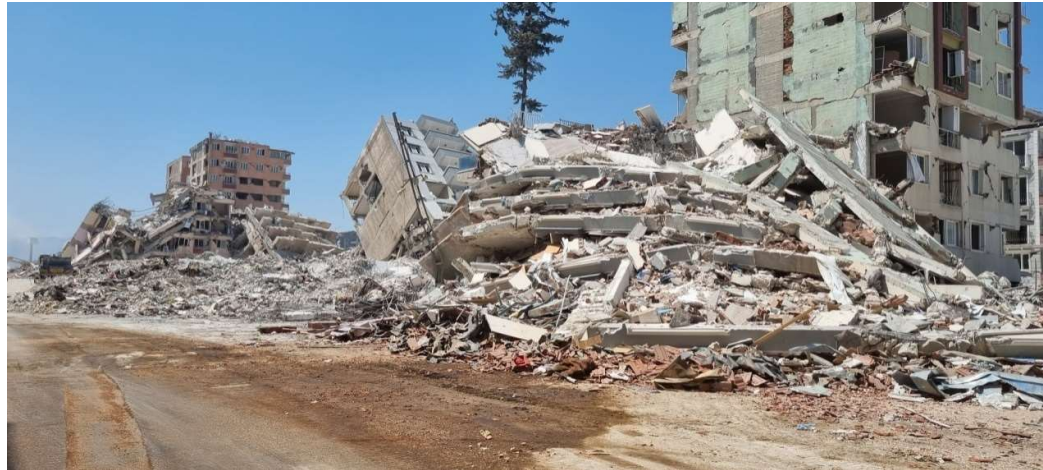
*Figura 6 – Edificios colapsados*

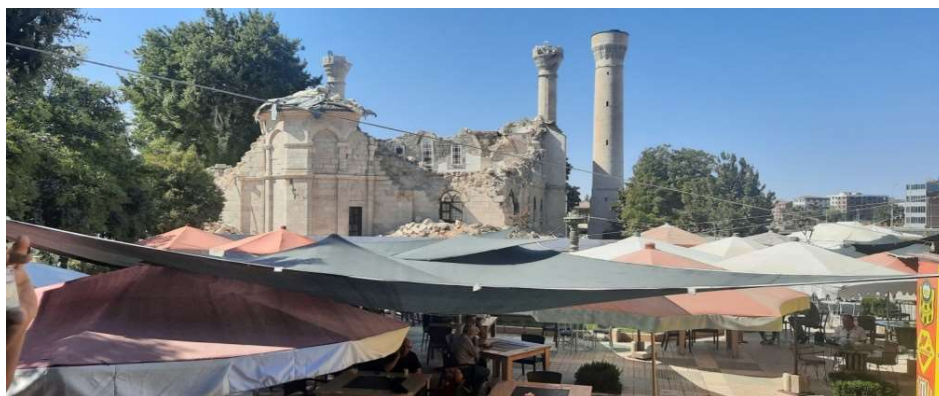
Quiero destacar en este trabajo la gran pérdida del patrimonio construido que ocurre cuando suceden este tipo de terremotos. En las siguientes fotografías se pueden ver algunos ejemplos:

*Figura 8 – Mezquita de Malatya*

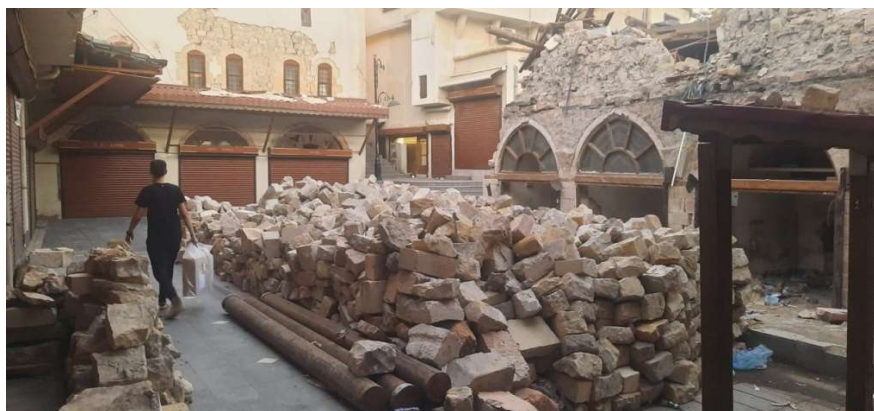
*Figura 9 – Mercado de Kahramanmarash*

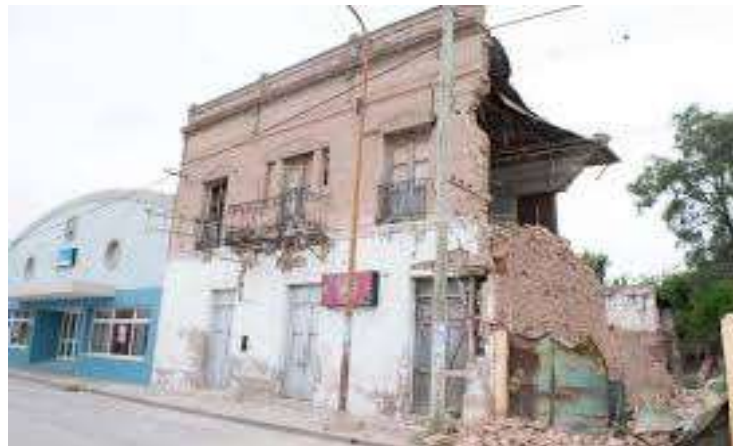
Lamentablemente al no estar esta ley reglamentada y puesta en vigencia, ocurrió un terremoto el 17/10/2015 en la localidad de El Galpón, en la provincia de Salta, y hubo que lamentar una muerte y la pérdida de edificios de valor patrimonial y otros muy antiguos, mientras que aquellos que fueron construidos con alguna previsión sísmica lo soportaron correctamente.

*Figura 10 – Casco histórico de el Galpón, Salta*

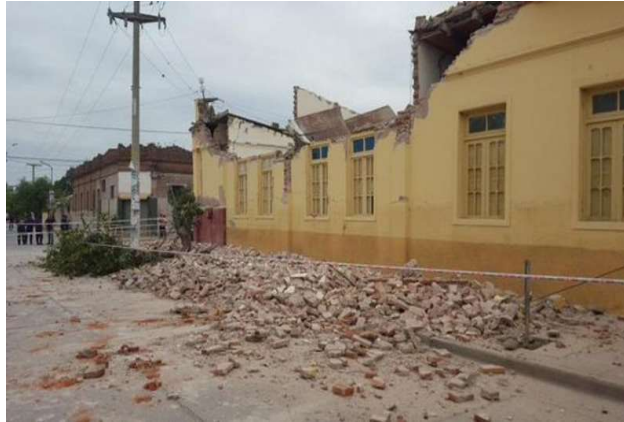
*Foto 11 – Edificio escolar colapsado El Galpón, Salta*

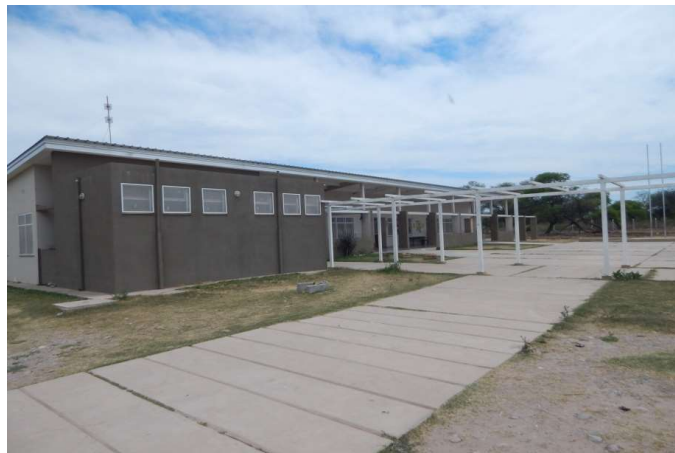
*Foto 12 – Edificio escolar nuevo sin daños El Galpón, Salta*

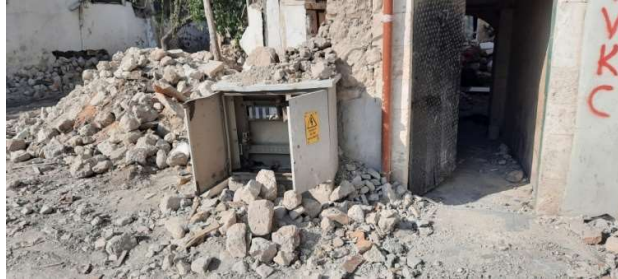
*Figura 14 – Daños en instalaciones de gas*

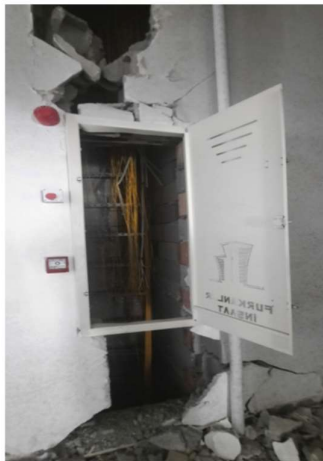
*Figura 15 – Daños en instalaciones eléctricas*

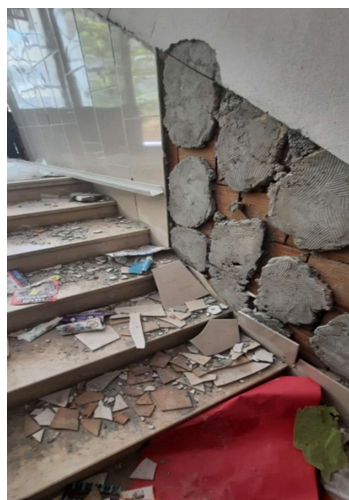
*Figura 16 – Desprendimiento de revestimientos en vías de evacuación*
