## DETERMINACIÓN DE CAUSA DE FISURACIÓN EN EDIFICIO DE HORMIGON ARMADO Y METODOLOGÍA DE REHABILITACIÓN

Palazzo, Gustavo; Guzmán, Marcelo; Calderón, Francisco  
Ingenieros en construcciones  
SOLIDUS, Ingenieros Consultores – Universidad Tecnológica Nacional, Ceredetec  
E-mail: [gpalazzo@solidus-ing.com](mailto:gpalazzo@solidus-ing.com)

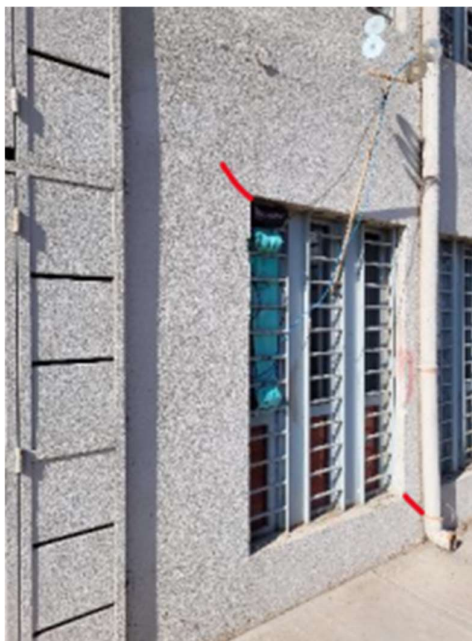
*Figura 2. Fisuras en tabiques exteriores*

Los espesores de fisuras eran menores a 1,0 mm, y el patrón de las mismas sugiere un asentamiento diferencial del edificio en el sector mencionado (núcleo central N, del lado de los sectores C y D).

En una primera etapa se sellaron las fisuras con una masilla acrílica en base acuosa que al secar forma una sellador elástico e impermeable (sellador acrílico multiuso). Esta masilla tiene excelente elasticidad, lo que adaptarse perfectamente a las contracciones y las dilataciones normales sin deformarse. Se empleó para ello el producto comercial Protex Acryl<sup>5</sup>.

Como terminación superficial final se empleó una mezcla cementicia para reparación de hormigón a la vista, de la marca Protex Concrestetic<sup>6</sup>.

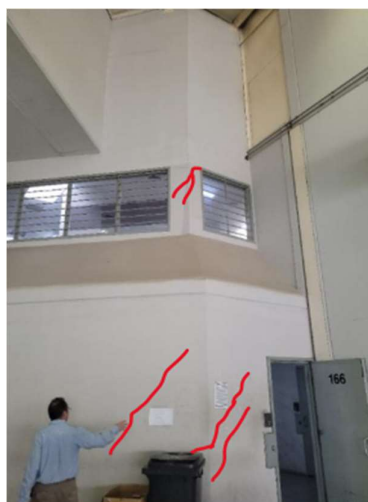
*Figura 3. Fisuras en entrada a uno de los sectores*

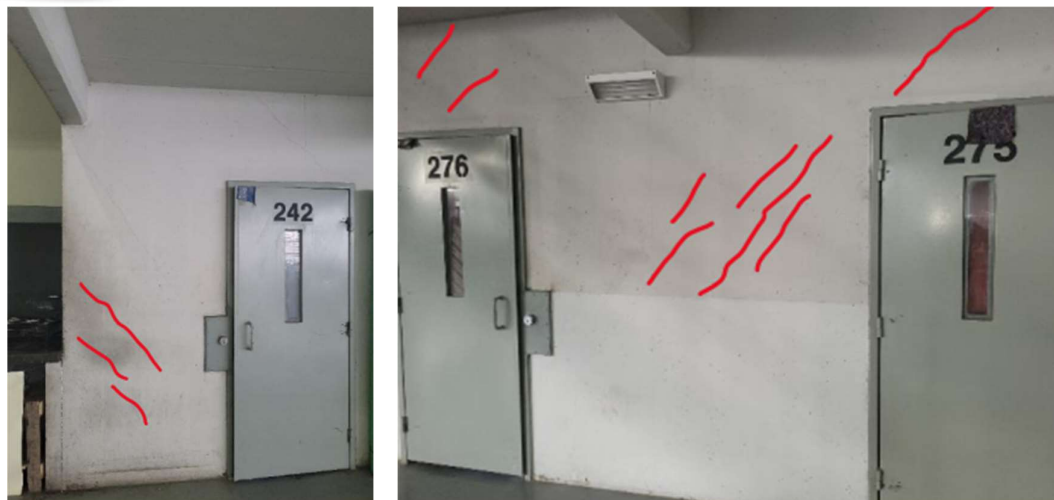
*Figura 4 (a). Fisuras en tabiques interiores*

Se observó una mayor cantidad de fisuras en los sectores C y D del edificio, particularmente en los tabiques interiores contiguos al núcleo central N.

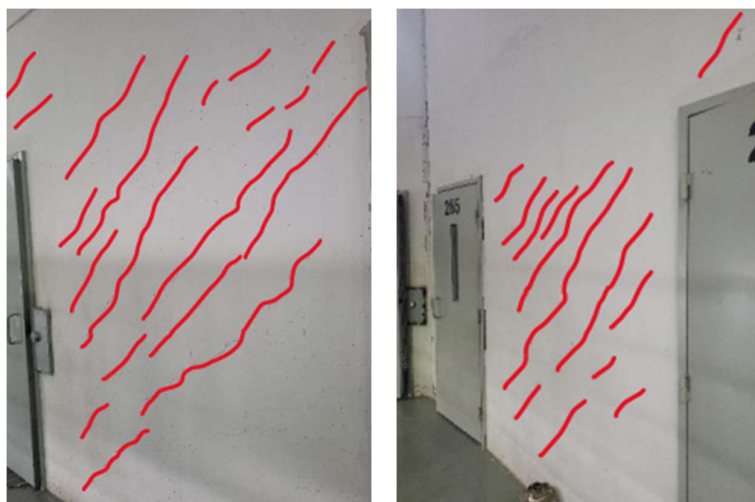
*Figura 4 (b). Fisuras en tabiques interiores*

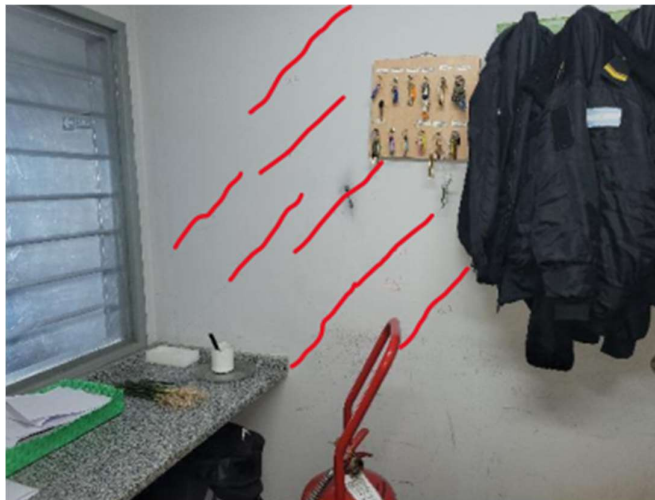
*Figura 5 (a). Fisuras en núcleo central N (planta baja)*

.. *Causa de las fisuras:* Se atribuye el asentamiento del bloque central y de los bloques contiguos (C y D) a la pérdida de agua en una cañería dentro del núcleo central, mencionada por el director técnico de la obra. Esta pérdida habría provocado el asentamiento del núcleo y de los bloques vecinos

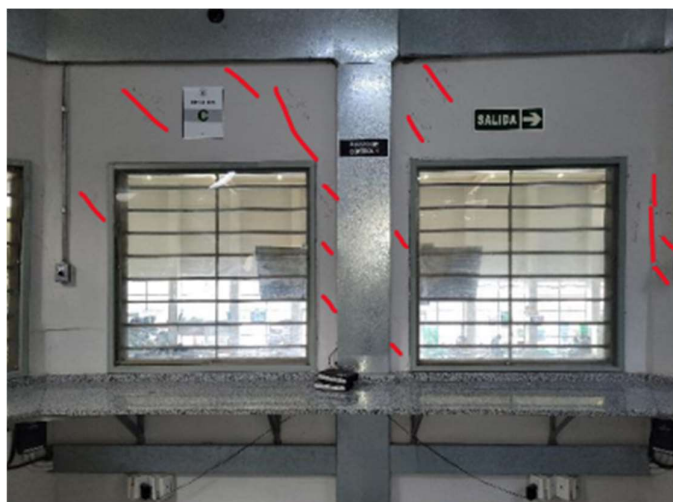
*Figura 5 (b). Fisuras en núcleo central N (planta alta)*

Las columnas de planta alta del núcleo central, en zona de ventanas, presentaban fisuras importantes. Para su rehabilitación, se propuso la incorporación de polímeros reforzados con fibra de carbono (FRP) en forma de tejido. Este refuerzo fue diseñado para proporcionar una capacidad similar a la del hormigón original sin fisuras.

.. *Rehabilitación de columnas:* Se recomienda la rehabilitación (restablecimiento de su capacidad original) de las cuatro columnas en la entrada de cada sector del edificio, en el segundo nivel del núcleo central N.

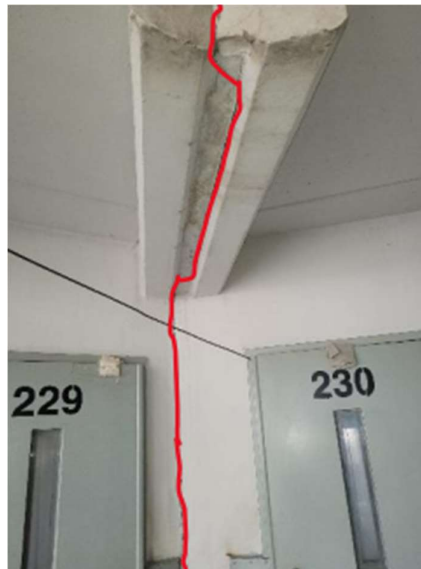
*Figura 6. Separación en una junta constructiva*

Las juntas de construcción en los sectores C y D también mostraban signos de asentamiento diferencial.

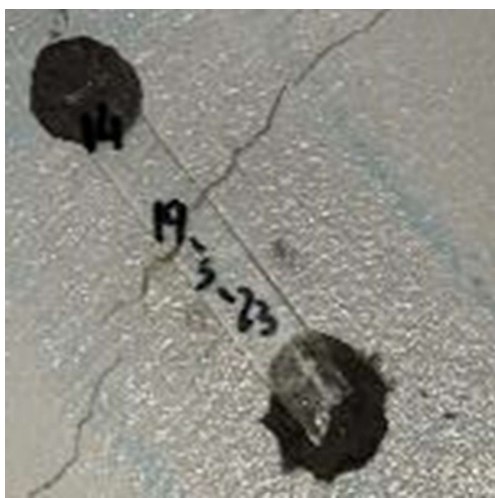
*Figura 7. Control de fisuras con testigo de vidrio*

Durante los 6 meses de seguimiento no se observaron fracturas de los testigos de vidrios, ni desprendimiento de sus extremos; concluyendo entonces que el proceso de asentamiento diferencial se habría estabilizado.

.. *Estabilización del asentamiento:* El hecho de que los testigos sobre las fisuras no hayan registrado movimiento después de seis meses sugiere que el proceso de asentamiento diferencial podría haberse detenido o estar avanzando muy lentamente.

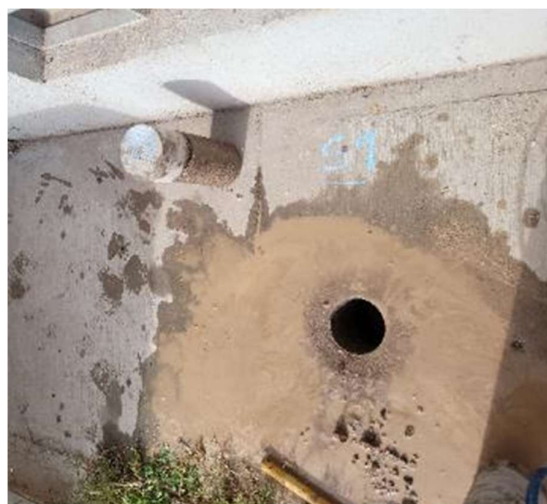
*Figura 10 (a). Evaluación de socavones*

En la auscultación del suelo bajo la platea solo se detectaron pequeños socavones en los extremos de los sectores C y D junto al núcleo central N. Sin embargo, no se encontraron otros socavones u oquedades en otros sectores bajo las plateas mediante el uso de georadar.

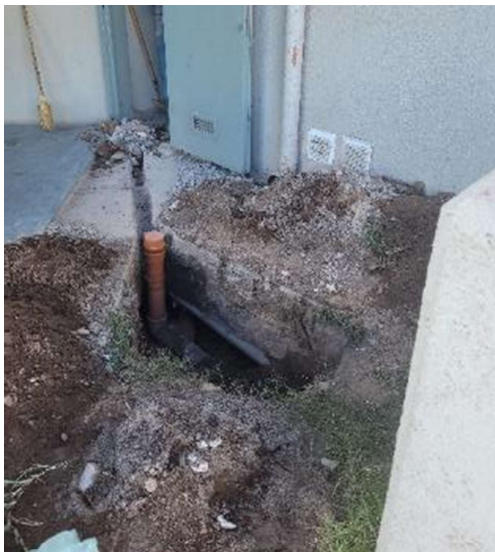
*Figura 10 (b). Evaluación de socavones*

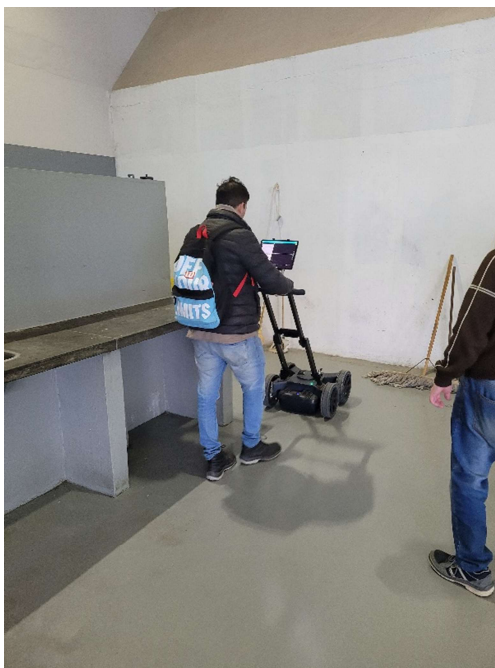
*Figura 11. Estudio con georadar*

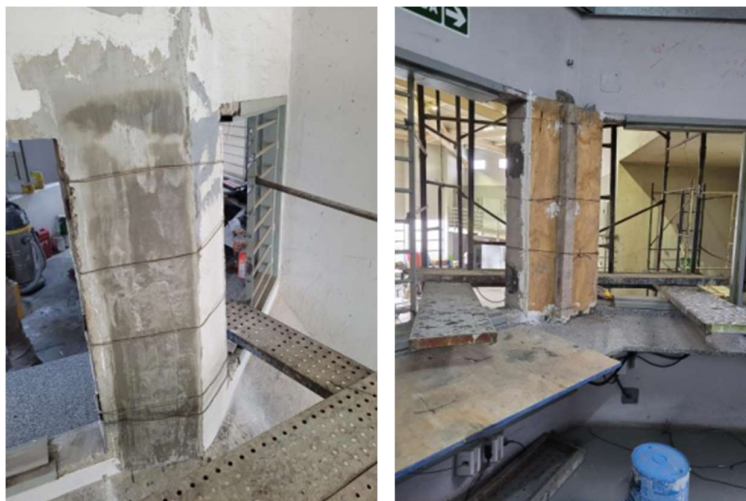
*Figura 12 (a). Rehabilitación de columna  
(preparación de la superficie de la columna)*

El proceso de aplicación del sistema FRP comenzó con el sellado de las fisuras y la preparación de la superficie de las columnas para asegurar una terminación compatible con el material a incorporar. Esta fase se muestra en la Figura 12(a).

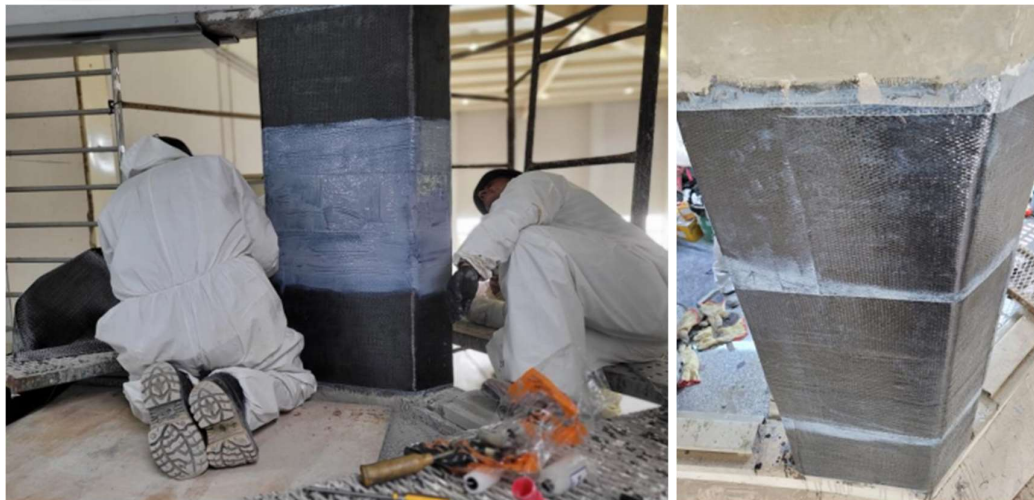
*Figura 12 (b). Rehabilitación de columna  
(colocación de FRP)*

A continuación, como muestra la Figura 12 (b) de la izq., se aplicaron los imprimantes, adhesivos y tejido FRP que conforman el sistema de rehabilitación elegido. El estado final del material incorporado a la estructura se observa en la Figura 12 (b) de la der.; el cual se protege finalmente con un recubrimiento, como se aprecia en la Figura 12 (c).

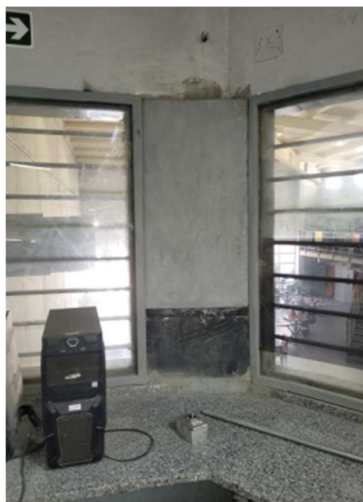
*Figura 12 (c). Rehabilitación de columna  
(revestimiento de FRP)*

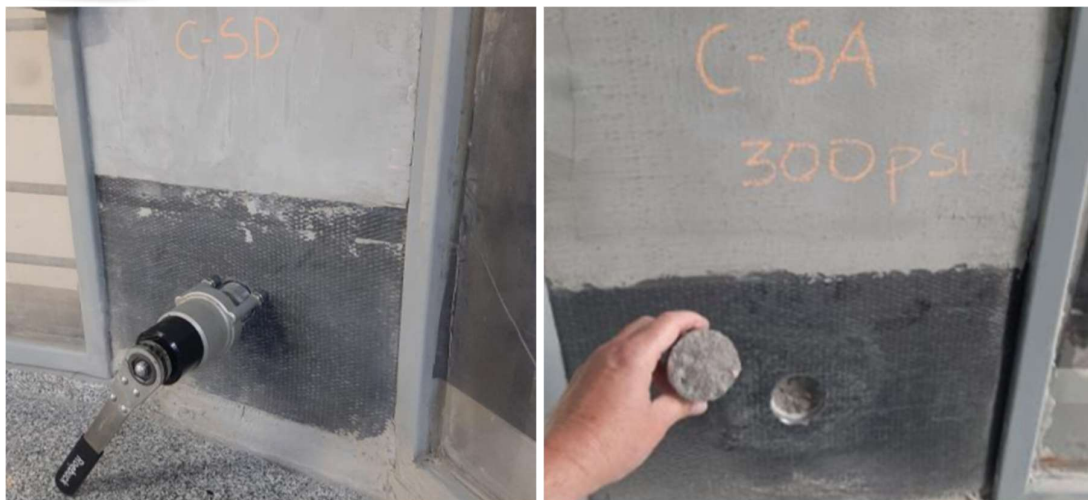
*Figura 12 (d). Rehabilitación de columna  
(control de calidad de adhesión FRP al sustrato)*

Para asegurar la calidad del sistema FRP, se realizaron ensayos de pull-off utilizando el equipo mostrado en la Figura 12(d).
