LECCIONES APRENDIDAS EN LOS TERREMOTOS DEL 6 DE FEBRERO EN TURQUÍA Y SU RELACION CON EL DISEÑO DE ESTRUCTURAS EN LA PROVINCIA DE SALTA

Kohan, Paul Hernán
Ingeniero Civil

RESUMEN

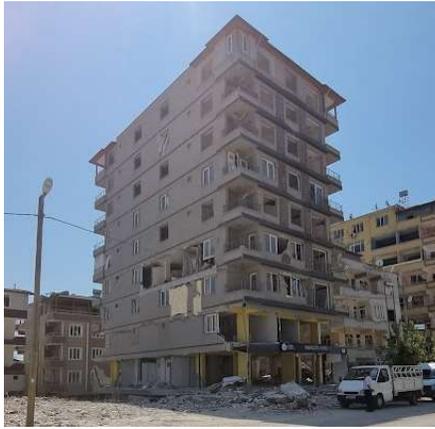
Puede considerarse que el objetivo del diseño estructural es primordialmente evitar el colapso de las estructuras cuidando en las vidas humanas. En este sentido el comportamiento de estructuras como la que se presenta en la figura 5 y 6 puede considerarse exitoso. La estructura no ha colapsado, y se ha desarrollado daño en los extremos de vigas respetando el mecanismo de falla esperado. Muchas estructuras en las zonas afectadas han tenido una respuesta similar, que debe considerarse exitosa, aunque la estructura quede inutilizable. Sin embargo, una enorme cantidad de edificaciones han desarrollado formas de falla no deseadas que provocaron su colapso o niveles de daño que requieren su demolición. En muchos casos los mecanismos de falla observados se deben a ya han sido identificados en eventos anteriores y que podrían haberse evitado de respetarse los reglamentos y los criterios de diseño vigentes en las últimas décadas. En otros casos, el daño estructural puede deberse a mecanismos de falla no contemplados en los procesos típicos de diseño y que probablemente motiven modificaciones en las futuras reglamentaciones. A continuación, se describen las formas de daño observadas.

Figura 5. Ejemplo de edificio con daño severo

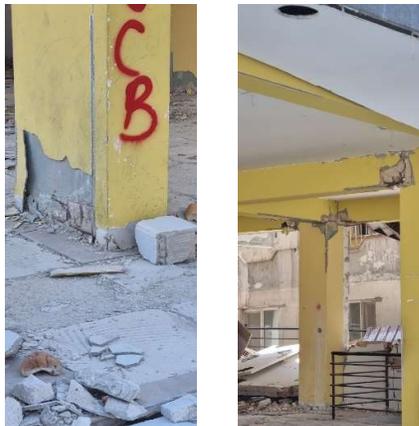
Figura 6. Ejemplo de daño en pie de columna en planta baja y extremos de vigas

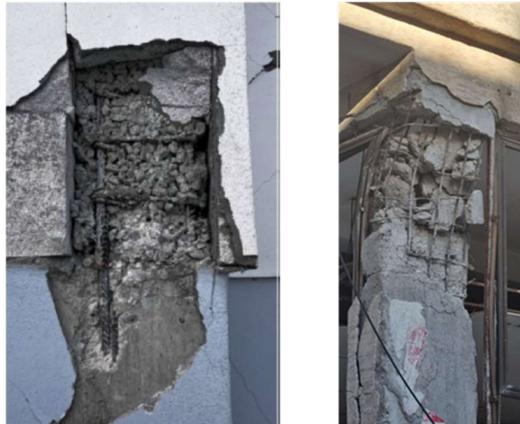
Una de las justificaciones de la mala respuesta estructural más mencionada en la literatura es la mala calidad del hormigón en las construcciones, señalando esta cuestión como una de las principales responsables del nivel de daño especialmente en estructuras previas al año 1998⁶. La resistencia a compresión medida en testigos extraídos en diversos edificios alcanza valores de 10MPa, muy por debajo de los límites exigidos por las normativas. La baja calidad del hormigón afecta a la capacidad axial de las columnas, cuyas solicitaciones han superado los valores de diseño en función de la componente vertical de la acción sísmica, y también la su resistencia al corte. La figura 7 ilustra estos caos.

Figura 7. Ejemplo de problemas en columnas por mala calidad de hormigón

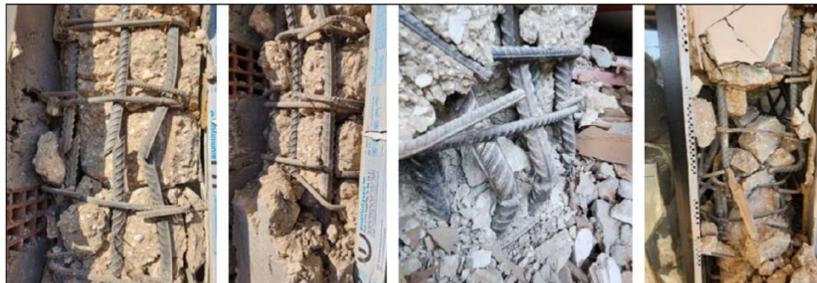
También se han observado fallas frágiles por corte o tracción en barras nervuradas en construcciones posteriores al año 2000, como se aprecia en la figura 8. Estas fallas merecen atención ya que el comportamiento dúctil de las estructuras depende en gran parte de las propiedades del acero.

Figura 8. Ejemplo de falla frágil en acero⁶

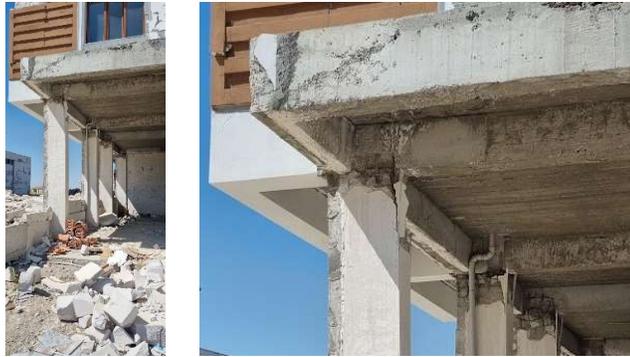
a exigirse, resulta esperable encontrar fallas indeseadas en las estructuras construidas antes de 1998. Sin embargo, también se han encontrado fallas de este tipo en estructuras nuevas, atribuibles al no cumplimiento de los estándares de diseño. En la figura 9 vemos un ejemplo de esta situación.

Durante el relevamiento realizado en las zonas afectadas este fue el problema encontrado con mayor frecuencia y el que despertó mayor preocupación en los equipos de trabajo relacionados. El criterio de evaluación del nivel de daño utilizado para clasificar a las edificaciones después del evento indicaba necesidad de demolición en estos casos. Debe tenerse en cuenta que la visita fue realizada en el mes de agosto, varios meses después de la catástrofe, y que las estructuras con mayor peligro de colapso ya habían sido demolidas.

Figura 9. Ejemplo de falla concentrada en extremos de columnas

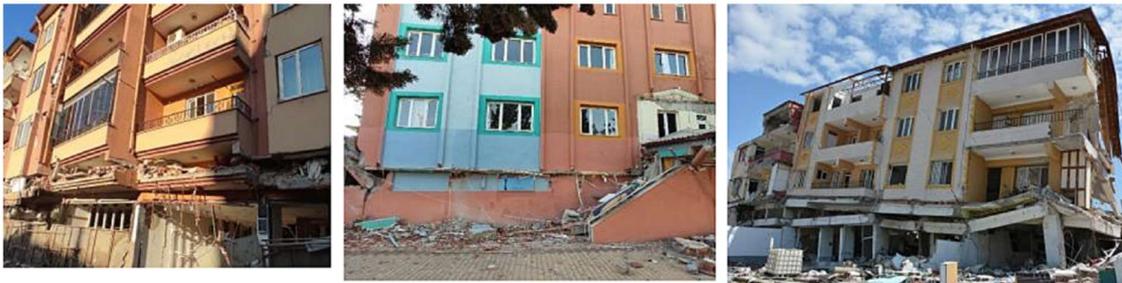
Muchos edificios en Turquía incluyen en planta baja espacios abiertos para locales comerciales eliminando los cerramientos de mampostería dispuestos en los niveles superiores. Si bien esta mampostería no es portante, al estar constituida por ladrillos cerámicos huecos sin ninguna junta con la estructura principal, introducen rigidez y resistencia no tenidos en cuenta en el diseño. El piso más bajo de estos edificios se comporta como un piso débil generando colapsos como los ilustrados en la figura 10.

Figura 10. Ejemplo de falla por piso débil³

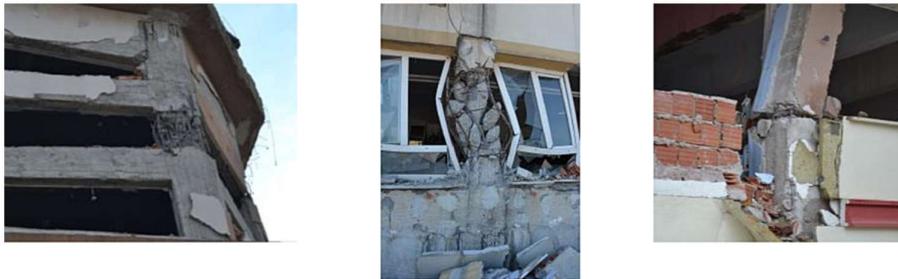
Cuando el desplazamiento lateral de una columna se encuentra restringido en parte de su altura y es sometida una acción horizontal se produce una concentración de esfuerzos de corte de gran magnitud en el segmento no restringido. Esta situación se encuentra habitualmente en construcciones donde en paredes de mampostería se colocan ventanas que ocupan todo el ancho superior del paño. Si este efecto no es tenido en cuenta en el diseño de las columnas, o si no se toman medidas especiales que separen la mampostería de la estructura, la generación de una falla por corte es esperable.

Figura 10. Ejemplo de falla por columnas cortas³

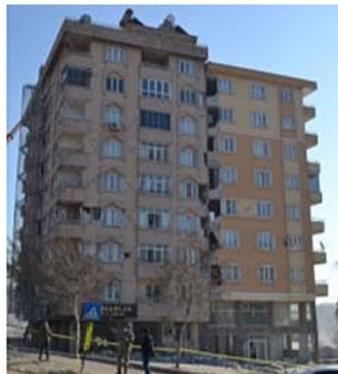
La disposición de una junta entre dos construcciones adyacentes es necesaria es necesaria para evitar su colisión o martilleo debido a los desplazamientos laterales generados bajo la acción sísmica. Los reglamentos turcos previos al TEC-1998 no incluían indicaciones específicas para prevenir este efecto. La figura 11 muestra un ejemplo de daño generado, que es acentuado por la falta de coincidencia entre los niveles de losas de los edificios adyacentes.

Figura 11. Ejemplo de falla por falta de juntas sísmicas³

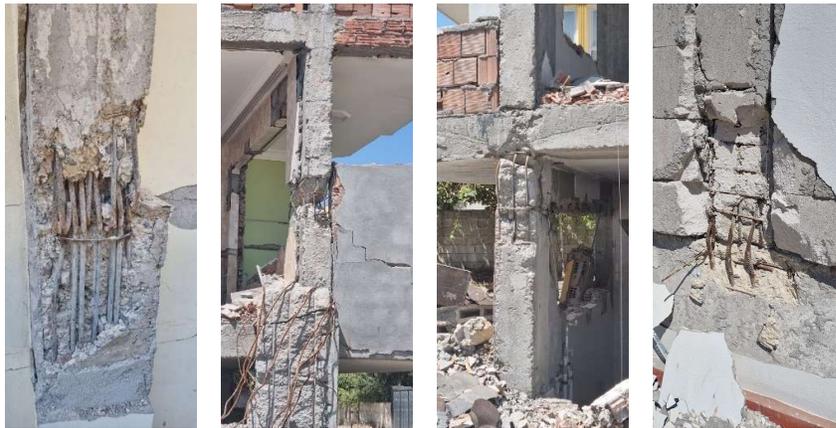
Errores de detallado por excesiva separación de estribos en columnas y tabiques, insuficiente longitud de anclaje y empalmes y armado inadecuado de nudo de pórtico, se repiten en gran cantidad de estructuras observadas. La figura 12 muestran algunos ejemplos. Estas deficiencias se encuentran tanto en estructuras anteriores al a 1998, como en estructuras nuevas demostrando negligencia en el diseño o en la ejecución de obra.

Figura 11. Ejemplos de errores de detallado

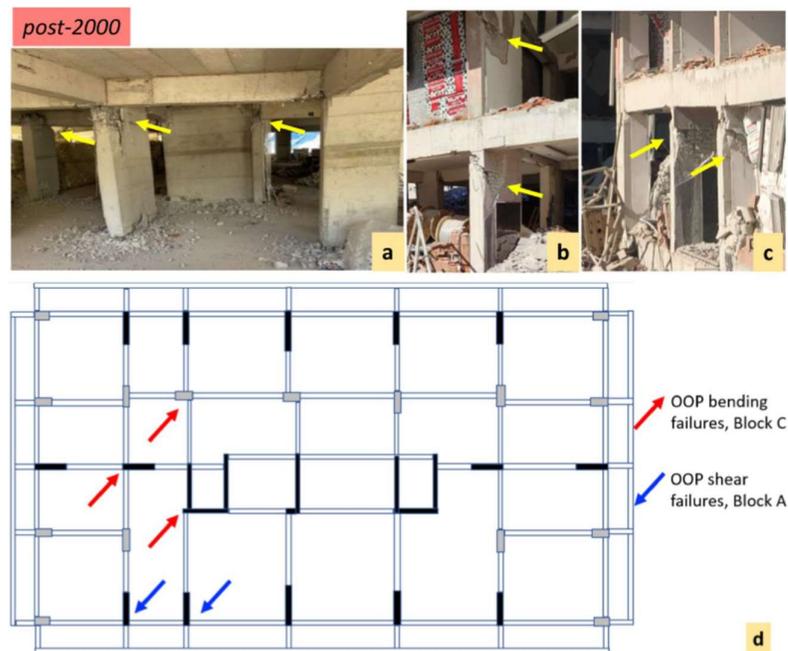
Vuran y otros⁹ discuten el comportamiento de una estructura cuya planta se ilustra en la figura 12 y que ha sufrido colapso. La configuración estructural se basa en columnas y tabiques perpendiculares a las fachadas conectados a tabiques en U y en L en el centro de la planta. Los autores señalan que las conexiones entre los elementos verticales a través de las vigas son ineficientes, ya que en la mayoría de los casos generan vinculaciones excéntricas y discontinuas a través del eje débil de los elementos. Esta distribución estructural resulta muy difundida en la zona, y aunque no es apropiada desde un criterio ingenieril puede considerarse que cumple con las disposiciones de los reglamentos.

Figura 12. Planta de tipología estructural típica⁹
