# INTERVENCIONES EN PUENTES HISTÓRICOS

**Susana Beatriz Faustinelli**  
**Ingeniera Civil**  
**Córdoba-Argentina**

## **INTERVENCIONES EN PUENTES HISTÓRICOS DE LA PROVINCIA DE CORDOBA**

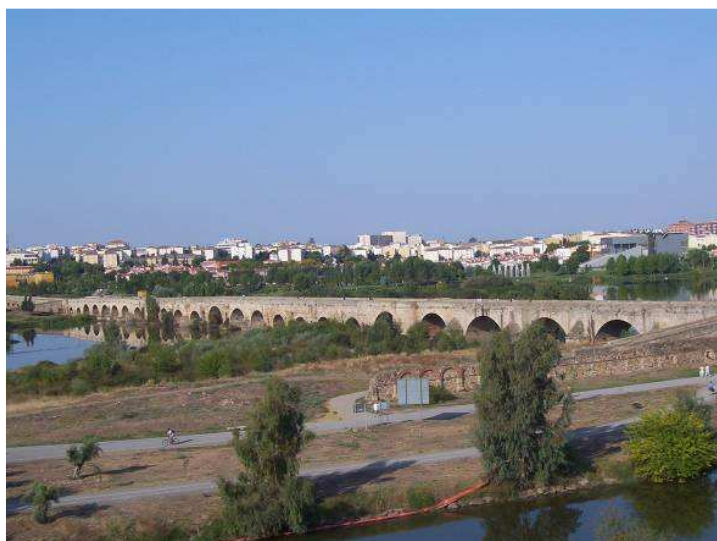
*Figura N° 1*

Es significativo destacar en esta reseña el Puente Romano existente sobre el río Guadiana en Mérida, capital de la Provincia de Extremadura en España (*Figura N° 1*).

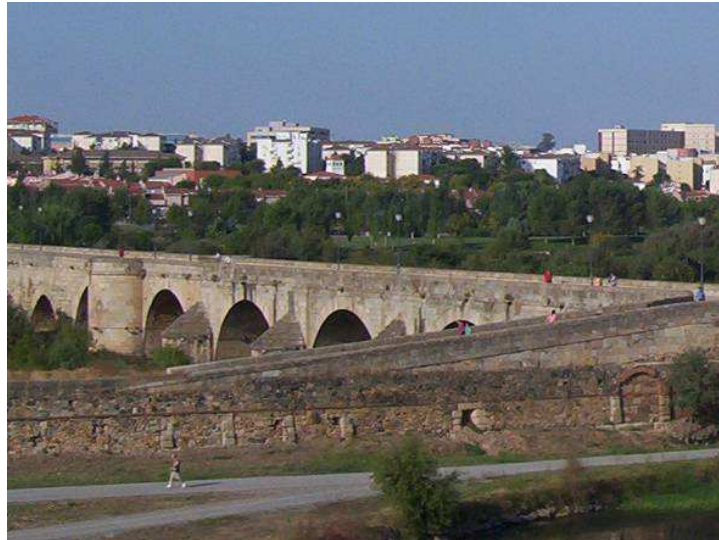
*Figura Nº 2*

Este puente presenta una longitud total de 792 metros que lo convierten en uno de los más largos e importantes del Imperio. Está compuesto por 62 arcos donde se diferencian tres tramos: los diez primeros arcos responden a su origen romano; el segundo, en el centro del cauce, ha sufrido diversas alteraciones, algunas por las crecidas del río otras por la mano del hombre y las diferentes guerras que han sacudido a la ciudad a lo largo de la historia, en este sector central se destaca el descansadero, cuya construcción data del siglo XVII llamado del humilladero, que comunica el puente con la Isla del Guadiana (*Figura N° 2*); el tercer tramo, a pesar de haber sufrido alteraciones, responde en gran medida a la obra romana original.

Originalmente estuvo dividido en dos partes, aprovechando la isla, en el centro del cauce se dispuso un tajamar, hoy desaparecido, para hacer frente a las continuas crecidas. Por el mismo motivo, se abrieron aliviaderos entre sus arcos y se hicieron de forma redondeada sus pilares de aguas arriba.

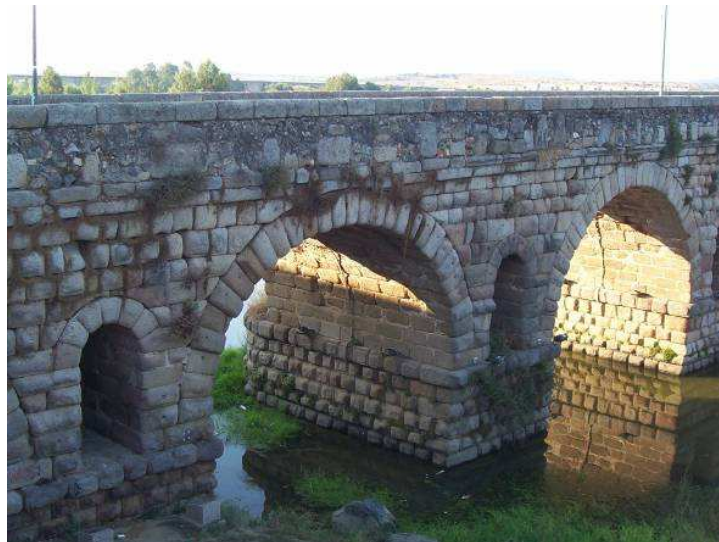
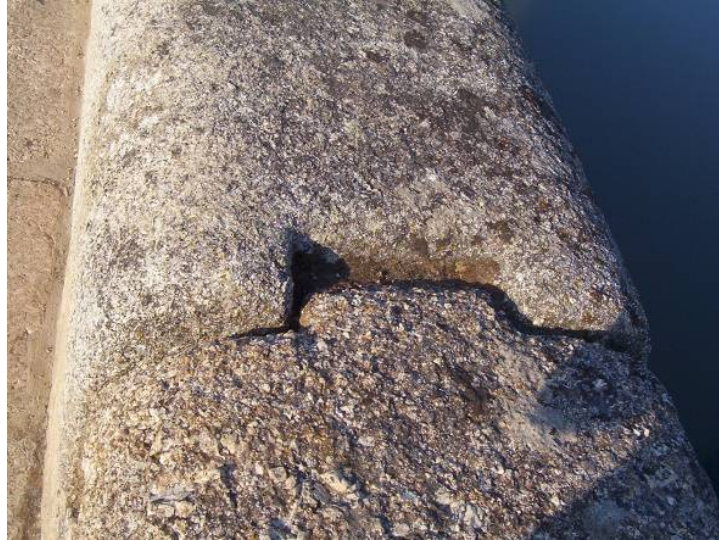
*Figura Nº 3*

Fue construido de hormigón recubierto por sillares de granito almohadillado, donde mejor se aprecia la forma original es en el tramo de siete arcos inmediatos al Alcazaba, lado margen derecha próximo al centro de la ciudad (*Figura Nº 3 y Figura Nº 4*).

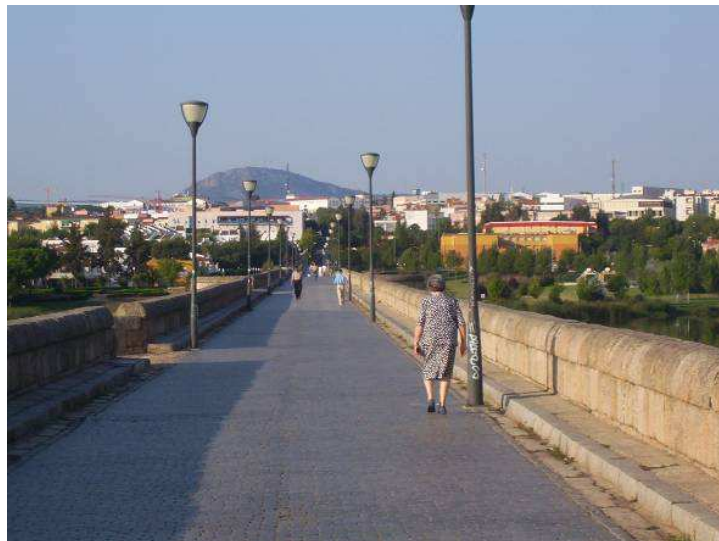
*Figura N° 5*

Siempre se empleó el granito en las reconstrucciones. Hoy en día está cerrado al tránsito vehicular y es un lugar ideal para pasear o practicar footing. (*Figura N° 5*)

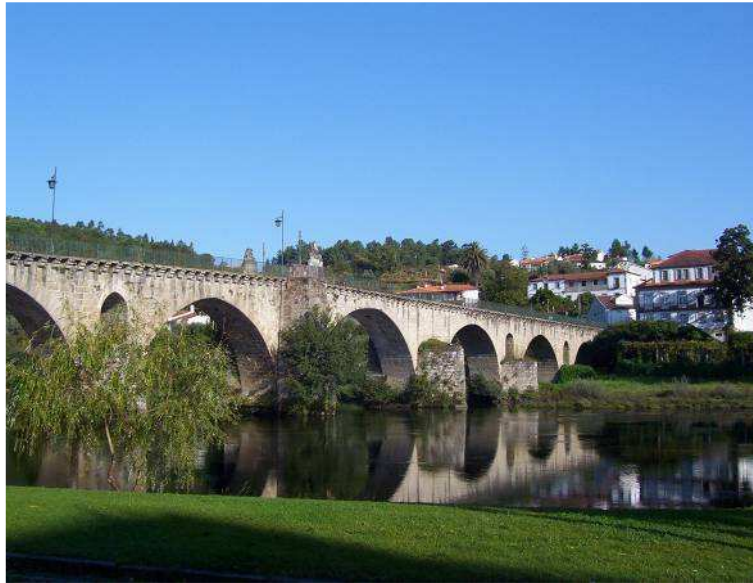
*Figura N° 9*

El puente de 180m de longitud, consta de diez arcos de tamaños variables (*Figura N° 9*). En 1761 se realizaron algunos trabajos, se ensanchó la zona central con un monumento, para facilitar el tránsito (*Figura N° 10*).

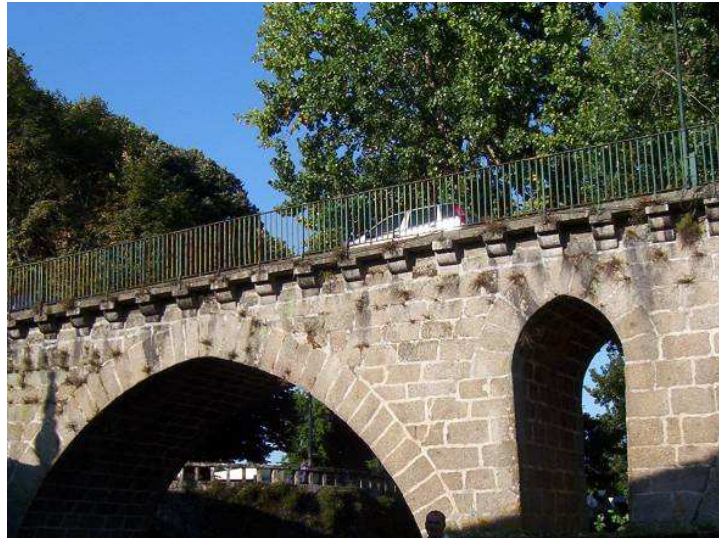
*Figura N° 11*

Actualmente está habilitado al tránsito vehicular (*Figura N° 11*). Dado el escaso ancho de calzada en cada extremo existe un semáforo que autoriza el paso, alternando el sentido del mismo (*Figura N° 12*).

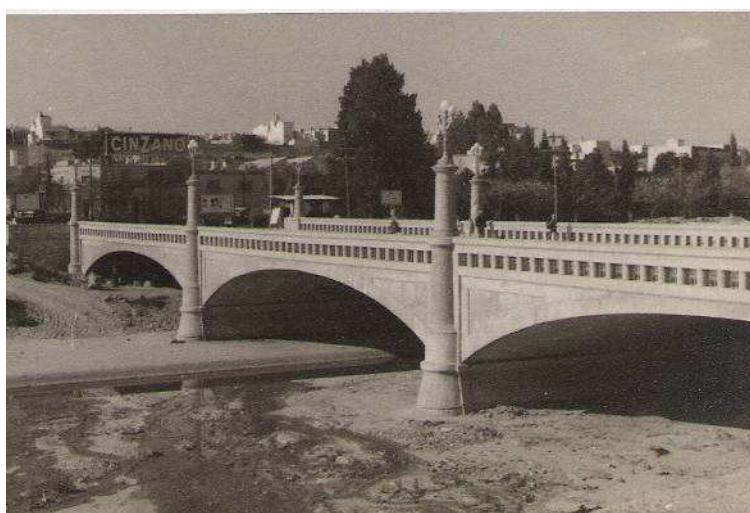
*Figura Nº 14: fotografía año 1958*

La realidad nos indica que los puentes de nuestro país, si bien son de historia reciente, hacen nuestra propia historia y cultura, a ellos le debemos toda nuestra atención, dedicación y esmero para mantenerlos, realzarlos y en definitiva para preservar nuestras raíces. Las *Figura N° 13*, nos muestra la etapa constructiva del Puente Antártica, sobre río Suquía, en la Ciudad de Córdoba; es una hermosa obra de principio del siglo pasado (*Figura N° 14*), una foto más actualizada pone de manifiesto su arquitectura realzada (*Figura N° 15*)

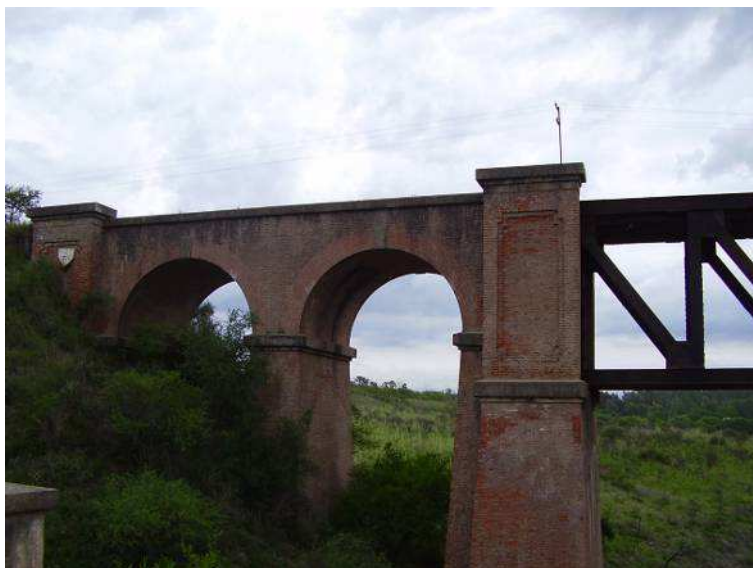
*Figura N° 16*

En general las obras de arte antiguas presentan una arquitectura que se destacan por su belleza, ya se trate de puentes metálicos, puentes en arco de mampuestos de piedra, puentes de hormigón con vigas de sección variable, etc. En otras obras la belleza se acentúa con la presencia de pilas y estribos de mampostería de ladrillo o de piedra que son verdadera obras de arte (*Figura N° 16*).

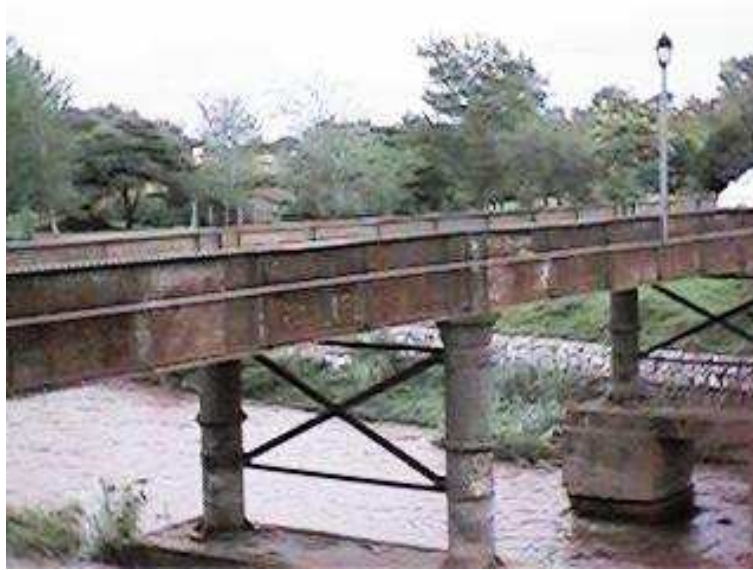
*Figura N° 17*

Este puente metálico fue construido en el año 1905 con un escaso ancho de circulación de 4.50m y sin sendas peatonales. Actualmente tiene un importante flujo vehicular y peatonal (*Figura N° 17*). Con el objeto de brindar seguridad a los transeúntes la Municipalidad de Jesús María solicitó el proyecto de construcción de las veredas en ambos laterales de la calzada.

El tablero conformado por dos vigas principales invertidas, de acero armadas una en cada lateral de la calzada, arriostradas inferiormente por perfiles y planchuelas, se encontraba en estado de abandono; como primera medida se recomendó la limpieza para poder realizar la evaluación para reparar y/o reemplazar todos aquellos elementos estructurales que por falta de mantenimiento estuvieran corroídos.

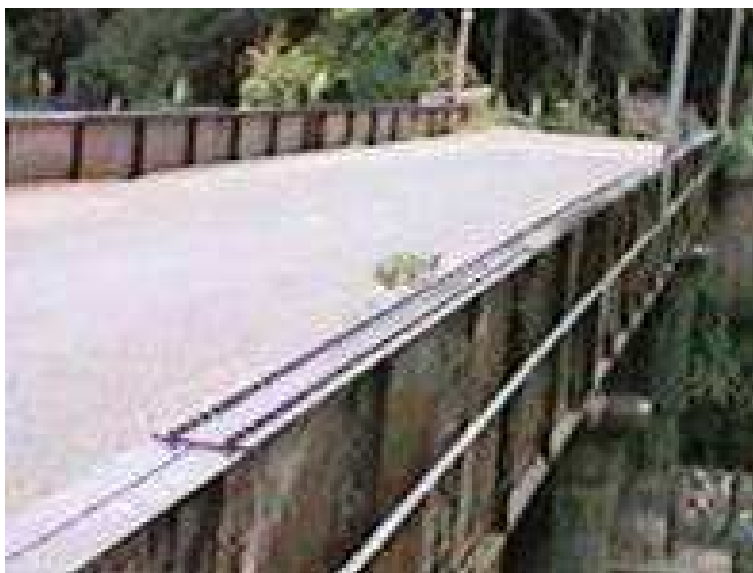
*Figura N° 18*

Dada la tipología estructural la cota del ala superior de ambas vigas estaba por encima de la cota de rasante de la calzada las cuales servían también como defensas (*Figura N° 18*).

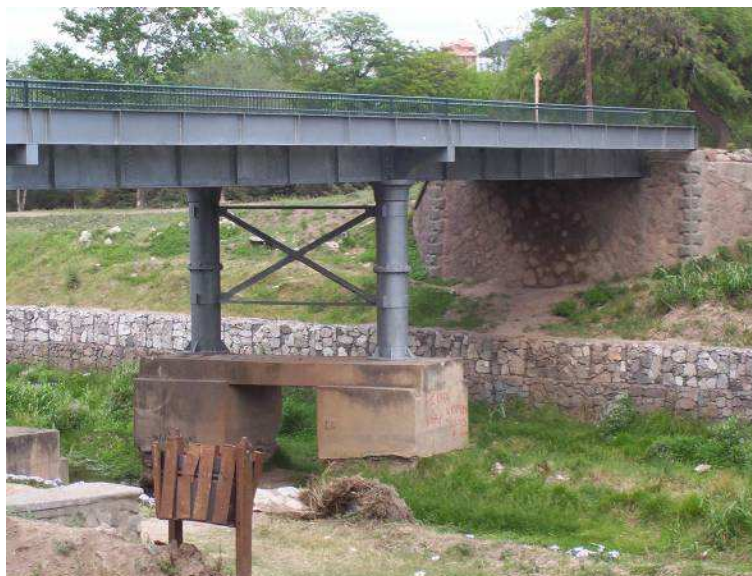
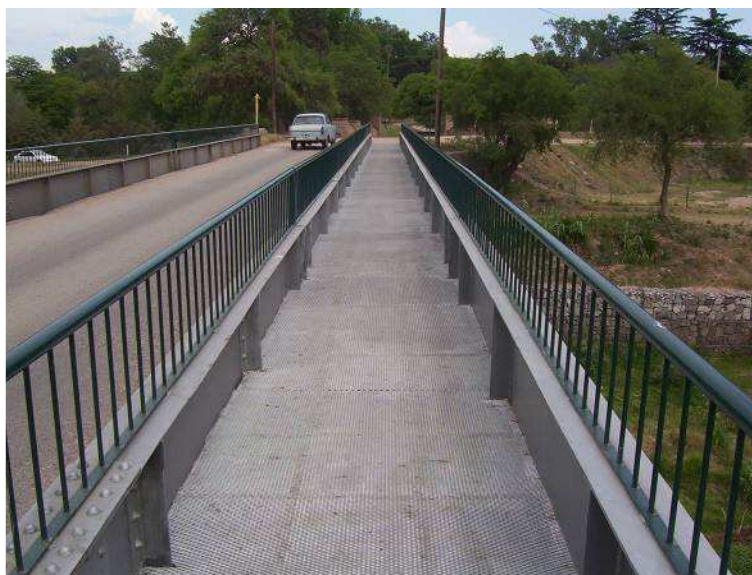
*Figura N° 20*

La intervención en este puente satisfizo todas las expectativas, tanto desde el punto de vista estético como las necesidades de los usuarios (*Figura N° 20 y Figura N° 21*).

Por razones económicas se construyó solamente la vereda de aguas abajo posteriormente se ejecutó la pintura de todo el puente.

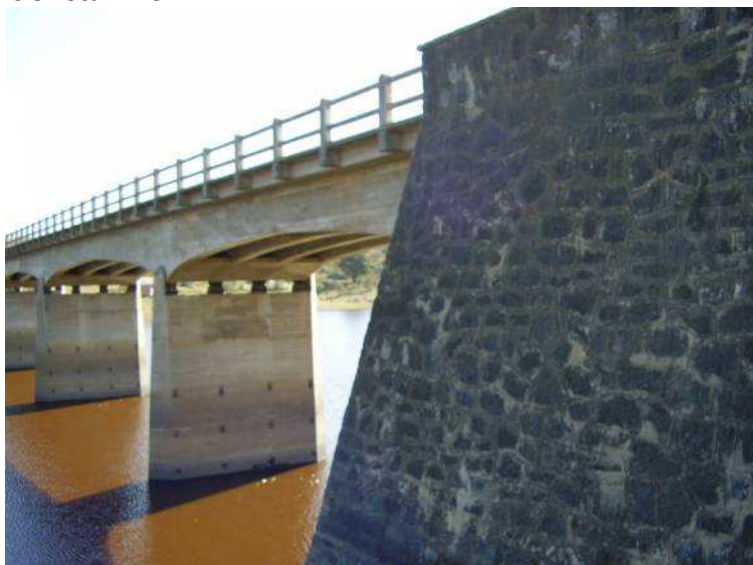
*Figura N° 22- Río Los Espinillos*

La pavimentación de uno de los caminos turísticos más bellos de Córdoba, la Ruta Provincial S-271, tramo Potrero de Garay- Los Reartes, puso de manifiesto la necesidad de ensanchar los puentes existentes en el tramo, uno sobre el Río Los Espinillos (*Figura N° 22*) y el otro sobre el Río Del Medio (*Figura N° 23*). El primero está conformado por cuatro vigas de cinco tramos continuos, de sección variable y el otro por cuatro vigas de tres tramos continuos con una longitud total de 38.50 m.

El puente sobre el Río Los Espinillos es el más importante, no sólo por su envergadura ya que cuenta con una longitud total de 100.00 m y una altura de 20,00m sobre el lecho, sino por su emplazamiento. Saliendo de Potrero de Garay hacia los Reartes, unos Kilómetros antes de cruzarlo, se lo puede divisar, apreciar y

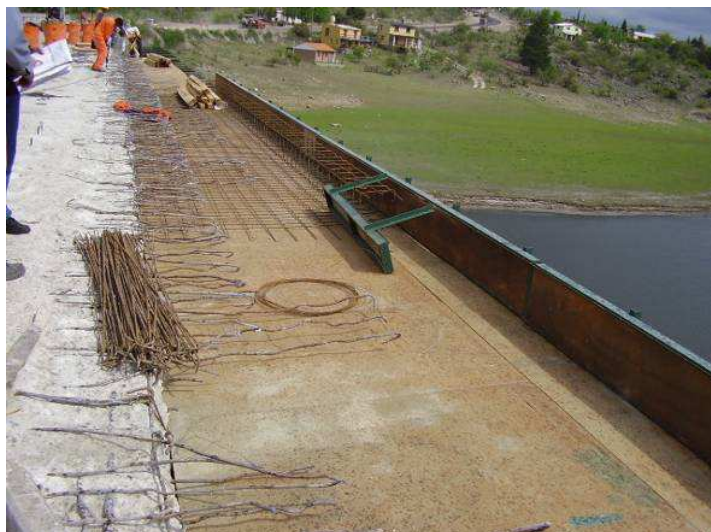
*Figura N° 26: Río Los Espinillos*

Con el objeto de minimizar el incremento de las cargas permanentes se realizó la remoción de la carpeta de rodamiento existente. Para proceder a la ejecución del ensanche se demolieron también los voladizos del tablero, sin cortar la armadura (Figura N° 26).

La nueva losa, quedó conformada por el recrecimiento de 0.13 m de espesor en el sector de la antigua losa más los voladizos de 1.90 m de longitud, de sección variable, en ambos laterales. En los extremos se ejecutaron los cordones correspondientes donde se instalaron las defensas metálicas.

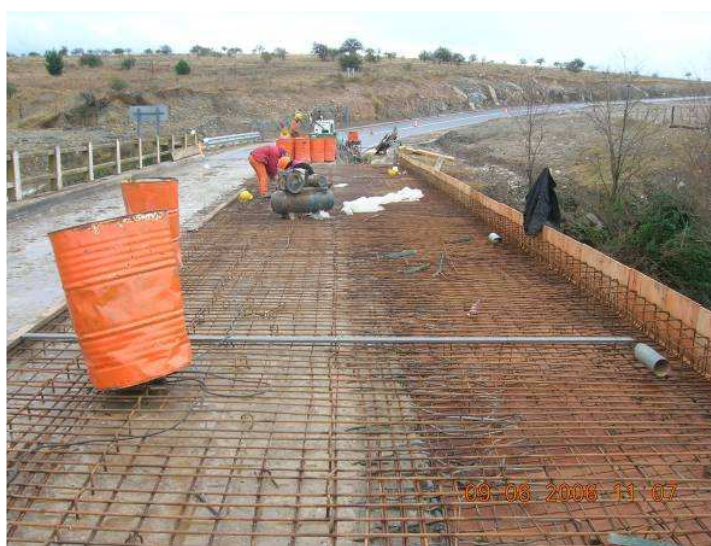
*Figura N° 27: Río del Medio*

Los trabajos se realizaron con tránsito por media calzada. Para lograr la continuidad de la armadura se realizaron, alternadamente, uniones soldadas y empotramientos por medio de anclajes químicos en el centro del puente. Además para las uniones entre losas de distintas edades se usaron los aditivos correspondientes y conectores U empotrados a la estructura original. (Figura N° 27)

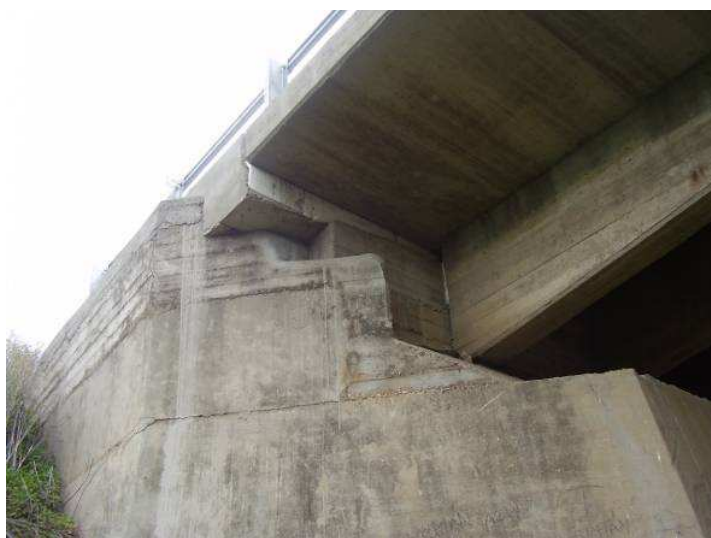
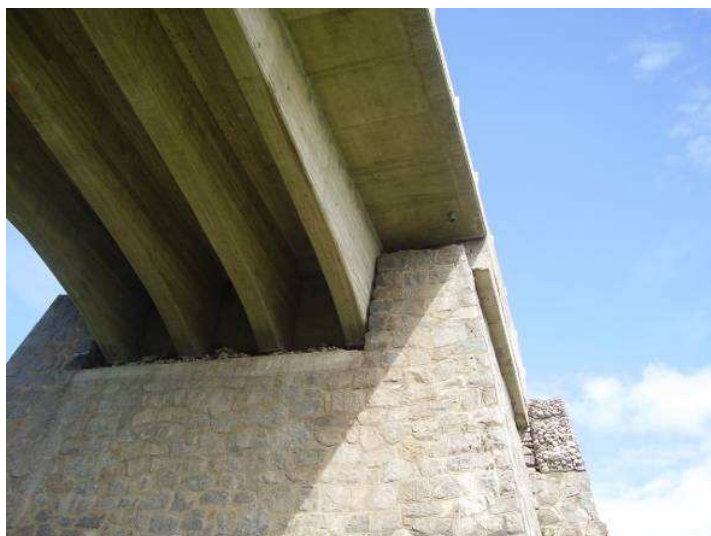
*Figura N° 28: Río del Medio*

Fue necesaria la adecuación de los estribos (Figura N° 28 y Figura N° 29) y de los muros de vuelta para permitir la construcción de las losas de aproximación de 8.30 m de ancho (Figura N° 30 y Figura N° 31).
