# CUANDO LO ESTÉTICO NO FUE ESTÁTICO

**Ingeniero Civil Victorio Hernández Balat**  
**Quasdam Ingeniería – Departamento de Construcciones de la Facultad de**  
**Ingeniería de la Universidad Nacional de la Plata**

**Resumen:** Durante la segunda mitad del siglo XX pueden encontrarse numerosos ejemplos de colaboraciones exitosas entre arquitectos e ingenieros estructuralistas. En mucho menor número aparecen obras importantes en las que dicha colaboración no existió, no fue oportuna o fracasó por diferentes motivos. En este artículo se describen algunas obras internacionales muy conocidas cuya historia muestra lo ocurrido cuando por problemas de organización, por ir “más allá de lo conocido” forzados por razones estéticas o bien por falta de capacidad se arribó a estructuras que, por su concepción, presentaron serios problemas en las etapas de ingeniería de detalle, de construcción o de utilización. Todas las obras descritas en este artículo han sufrido grandes retrasos en su puesta en servicio, fuertes incrementos del costo estimado inicialmente, falencias en su resistencia o en su rigidez o una combinación de algunos de los inconvenientes antes citados. Algunas de ellas debieron

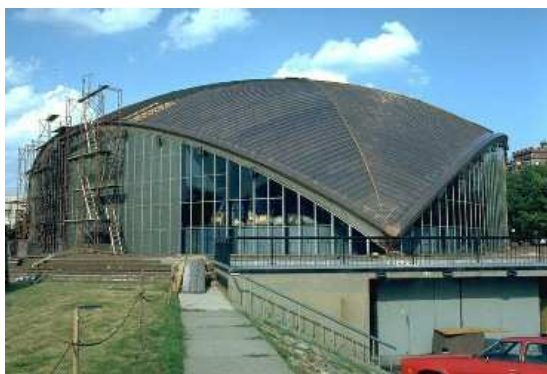
Figura 1: Kresge Auditorium

En 1955, con proyecto arquitectónico de Eero Saarinen y proyecto estructural a cargo de Ammann & Whitney, se finalizó la construcción del Auditorio Kresge en el campus del Massachusetts Institute of Technology, en Cambridge. La cubierta (Figura 1) se resolvió mediante una cáscara esférica de hormigón armado de 34 metros de radio cortada por planos verticales que definen una planta en forma de triángulo equilátero. La distancia entre apoyos resultó de 49 metros y en cada uno de los vértices se ubicaron apoyos puntuales que, inicialmente, fueron el único sustento de la estructura. Tratando de resistir las fuertes concentraciones de compresiones se dispusieron vigas sobre los bordes libres. Las fotografías de la construcción muestran grandes congestiones de armaduras.

Las deformaciones instantáneas y por creep de los bordes libres fueron muy superiores a las esperadas lo que obligó al apuntalamiento de la estructura. Como recurso extraordinario de refuerzo se adaptó la carpintería exterior de modo que obrara como apoyo de dichos bordes. Aún así la cubierta experimentó una fisuración muy importante. A través del tiempo la estructura ha requerido sucesivas reparaciones mayores originadas por la corrosión de las armaduras.

Aún hoy muchas referencias bibliográficas citan erróneamente a esta obra como un ejemplo exitoso de estructura laminar pasando por alto que su geometría y sus condiciones de apoyo son incompatibles con un funcionamiento de ese tipo.

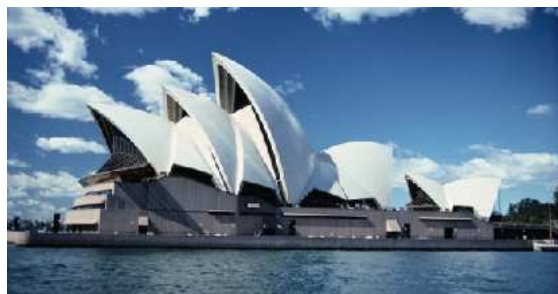
Figura 3: Opera de Sydney. Exterior

La solución estructural resultó notoriamente compleja y costosa. Arup declara haber invertido 350.000 horas hombre en el estudio del problema y sólo se llegó a un planteo constructivo razonable en 1961 después de que Utzon realizara sucesivos cambios en la geometría de la cubierta (Figura 3).

Constructivamente la solución final consistió en montar el techo a partir de elementos prefabricados de gran tamaño y costo. La obra fue calificada como “el trabajo de montaje de elementos prefabricados más dificultoso en la historia de la construcción”. Se dice que la ingeniería del techo costó más que lo que inicialmente se había previsto gastar en la construcción del mismo.

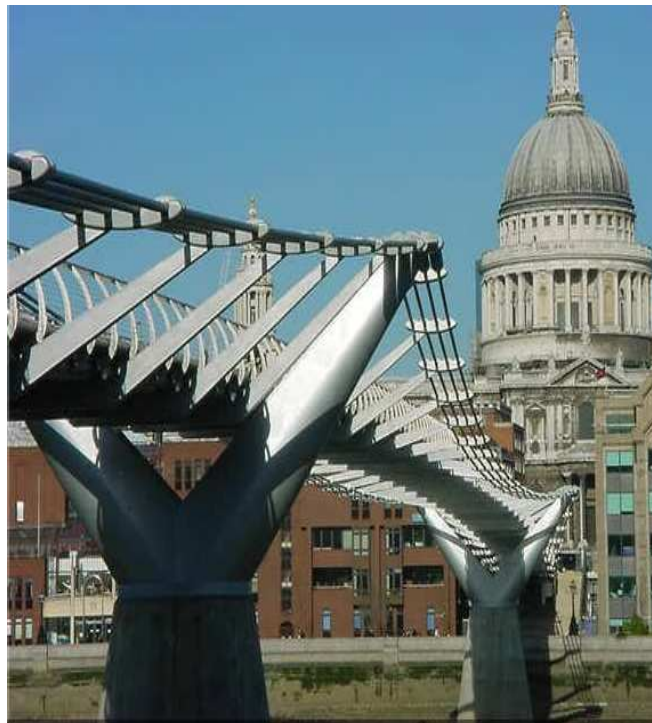
Figura 10: Millenium Bridge

El proyecto ganador resultó ser un puente colgante de tres tramos con una luz central de 144 metros (Figuras 10 y 11). La definición estructural estuvo fuertemente influenciada por la apariencia propuesta por los arquitectos (Foster and Partners) lo que redundó en catenarias de suspensión muy esbeltas (los cables tienen una relación flecha/luz =  $1/64$ , es decir, alrededor de una sexta parte de lo que tienen los puentes colgantes convencionales) y a un sistema de sustentación del tablero de bajo impacto visual.

Las características antes mencionadas condujeron a una estructura con una baja capacidad de amortiguamiento lo que, sumado a la frecuencia propia de vibración hizo que, inaugurado al tránsito el 10 de Junio de 2000, el puente tuviera que ser cerrado el 12 de Junio de 2000, es decir dos días después, porque, al ser transitado por un número importante de peatones, se producían oscilaciones laterales de tal magnitud (alrededor de 70 mm) que algunas personas debían tomarse de los pasamanos para poder continuar su marcha sin caer.

Luego de largos y costosos estudios se agregó un sistema de triangulación inferior y amortiguadores sumamente sofisticados (originalmente proyectados para ser utilizados por la NASA) que lograron disminuir las oscilaciones llevándolas a niveles imperceptibles.

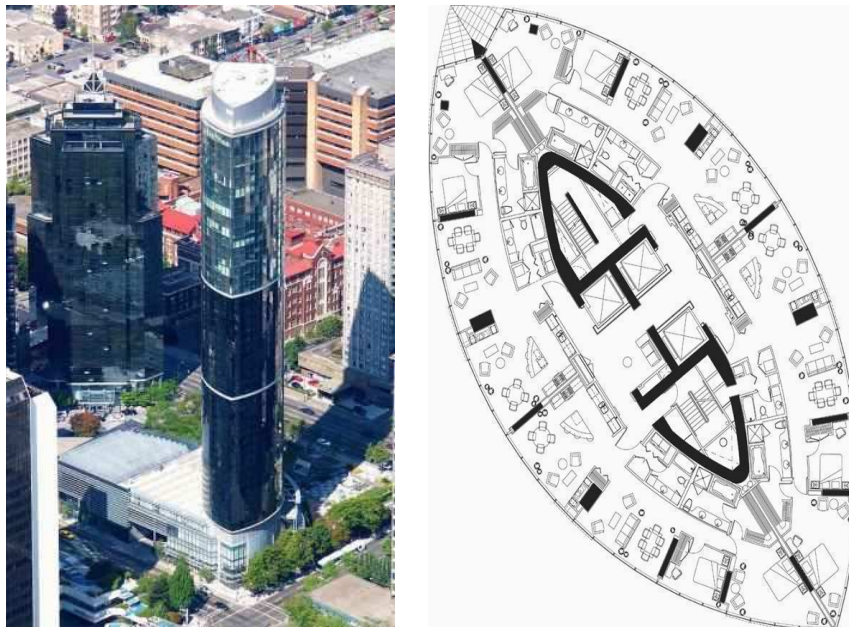
Figuras 12 y 13: One Wall Center. Vista y Planta

En las Figuras 12 y 13 se muestran el aspecto general y una planta del edificio “One Wall Center” construido en Vancouver, Canadá en el año 2001. El edificio cuenta con 48 Pisos y 150 metros de altura. La relación entre su altura y la menor dimensión en planta es del orden de siete, la misma relación que las torres del “World Trade Center” de Nueva York pero con una altura mucho menor y una disposición estructural menos eficiente que la de las desaparecidas torres. Las pruebas realizadas en túnel de viento indicaron un comportamiento desfavorable (oscilaciones excesivas). Con la restricción de mantener una fachada transparente y un número mínimo de columnas, utilizaron los recursos estructurales que hoy la técnica indica como más efectivos (vinculación del núcleo interior con las columnas exteriores a través de vigas muy potentes en los niveles 5, 21, 31 y azotea) pero éstos resultaron insuficientes para el control de oscilaciones. En este punto se debió decidir entre modificar el proyecto de arquitectura o recurrir a soluciones más sofisticadas para controlar las

oscilaciones. Se decidió dar prioridad a la arquitectura. Para lograr un comportamiento satisfactorio se proyectaron dos amortiguadores de columna líquida consistentes en dos tanques de agua de cuatro pisos de altura y más de 200.000 litros de capacidad cada uno ubicados en la parte superior del edificio. Fue el primer uso a nivel mundial de este tipo de amortiguadores. Este ejemplo muestra que un edificio que se encuentra muy lejos de cualquier record de altura puede presentar problemas si la forma de la planta y el partido estructural no son compatibles con la altura aunque esta sea moderada. También muestra que un desafío estructural culminó con una interesante innovación tecnológica.

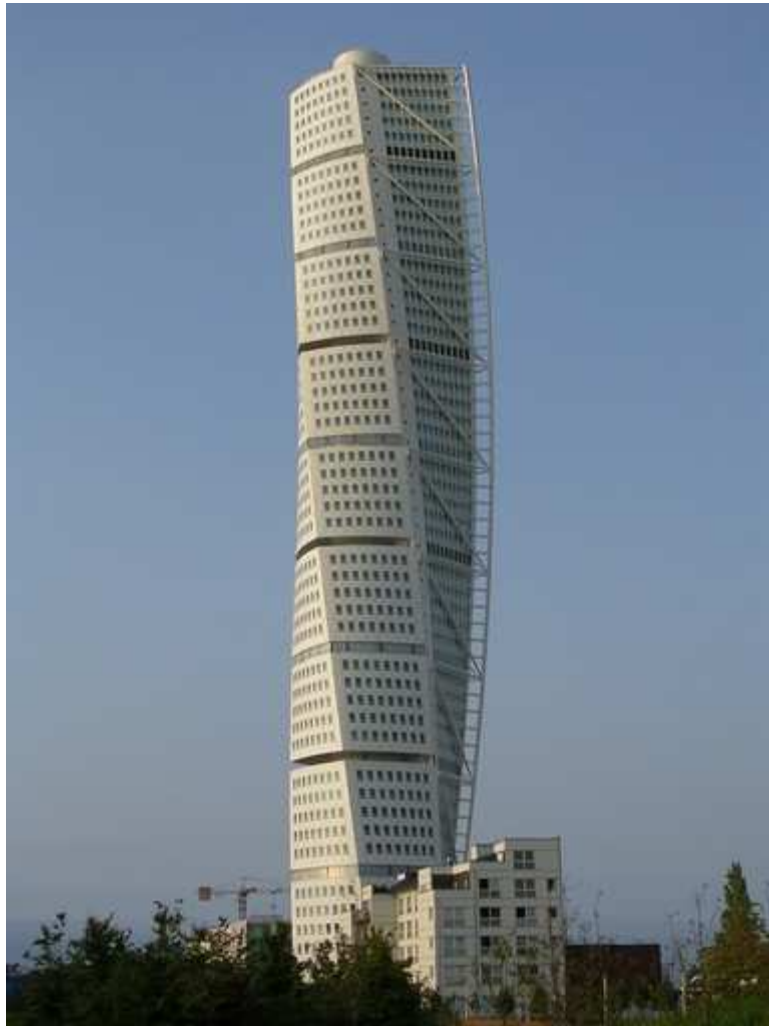
Figura 17: Turning Torso terminado

Este edificio de 45 pisos y 190 metros de altura se encuentra en Malmo, Suecia y su forma está basada en la de un torso torsionado (Figura 14). En el momento de su terminación (2005) fue el edificio de departamentos más alto de Europa y el edificio más alto de Escandinavia. El efecto visual de torsión se logra por la rotación de nueve de cubos de cinco pisos de altura cada uno. El último cubo resulta girado 90° respecto al primero. Todo el edificio se desarrolla en voladizo alrededor de un tubo hueco circular de hormigón armado construido con encofrados deslizantes cuyo espesor es de 2 metros a nivel del suelo y de 0.40 metros en el extremo superior. El tubo contiene los ascensores, escaleras y otros servicios. La resistencia del conjunto está reforzada por un “exoesqueleto” metálico que busca asemejarse visualmente a una columna vertebral. La deformación horizontal máxima por viento se estimó en unos 30 centímetros para un viento de cien años de recurrencia.

Se trata obviamente de un edificio de una altura importante con plantas irregulares en el que, por razones arquitectónicas, se ha decidido asumir un alto costo proveniente de la ineficiencia estructural.

El costo final del edificio fue de 235 millones de dólares y el aumento del mismo necesario para mejorar la respuesta frente al viento originó un gran revuelo en el consorcio financiero. El acero necesario para la construcción habría pasado de una estimación inicial de 1850 toneladas a 4400 toneladas.
