# **APLICAÇÃO DE LAMINADOS DE FIBRA DE CARBONO PROTENDIDOS NO REFORÇO DE ESTRUTURAS DE CONCRETO**

**Dra. Mônica Regina Garcez**

A utilização de Polímeros Reforçados com Fibras (PRF) no reforço de estruturas de concreto armado começou a ser investigada na década de 70 e se consolidou como uma atraente alternativa para utilização em obras de reforço estrutural. Com o passar dos anos, diferentes técnicas de reforço que utilizam sistemas PRF formados com fibras de carbono envolvidas em matriz epoxídica (PRFC) têm sido aplicadas. Apesar dos bons resultados obtidos, estudos experimentais mostram que a ruptura das estruturas reforçadas frequentemente acontece prematuramente, sem o esgotamento da capacidade resistente do PRFC. Sendo assim, decidiu-se estudar a potencialidade de emprego da técnica de reforço por colagem de PRFC, com análise utilização da técnica de protensão, visando um melhor aproveitamento da resistência à tração dos laminados de fibra de carbono. O programa experimental foi desenvolvido através de ensaios à flexão com carregamento estático em vigas de concreto armado reforçadas. Os resultados experimentais mostraram que dependendo da configuração de reforço utilizada,

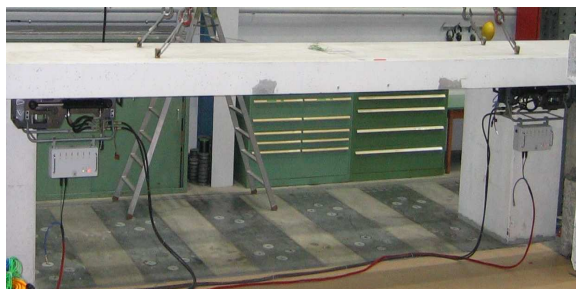
Em uma nova versão do equipamento, desenvolvida recentemente por Stoecklin e Meier <sup>6</sup>, a barra de conexão entre as duas rodas foi retirada e decidiu-se que o equipamento que contém as rodas metálicas seria fixado diretamente ao elemento a ser reforçado, como pode ser observado na Figura 3. Neste caso, a protensão é realizada por reação contra a viga que receberá o reforço.

**Figura 3 – Nova versão do equipamento de protensão desenvolvido por Stoecklin & Meier <sup>6</sup>.**

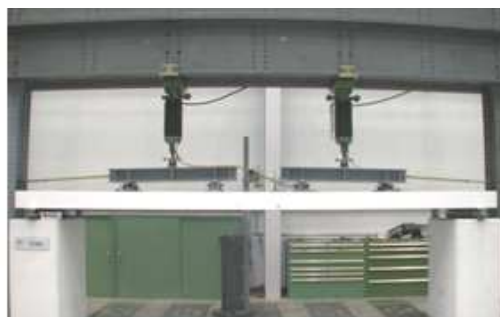
Noss ensaios foi empregado um esquema de ensaio de flexão em seis pontos. A viga foi colocada sobre apoios de primeira e segunda ordem, de forma a gerar uma situação estaticamente bem determinada. A carga foi aplicada em quatro pontos, dispostos em intervalos de 1200mm ao longo do vão livre de 6000mm. Esta configuração de carga permite a análise dos mecanismos de ruptura à flexão simples do concreto armado, possibilitando a obtenção de um trecho de flexão pura e quatro trechos de flexão simples. A aplicação da carga foi realizada por dois cilindros de carga, com capacidade máxima de 100kN cada um, sendo a carga transmitida à viga com auxílio de dois perfis metálicos. A cada incremento de carga foram armazenados no sistema de aquisição de dados os valores dos deslocamentos verticais no centro do vão e das deformações específicas nos materiais. Nas vigas VFC\_PC\_03 e VFC\_PC\_04, a cada incremento de carga foram armazenados também os valores obtidos através das leituras manuais do alongômetro digital, que foram transmitidos para o computador via cabo USB. O esquema de ensaio pode ser observado na Figura 9.

**Figura 9 - Esquema de ensaio das vigas da segunda etapa da pesquisa.**

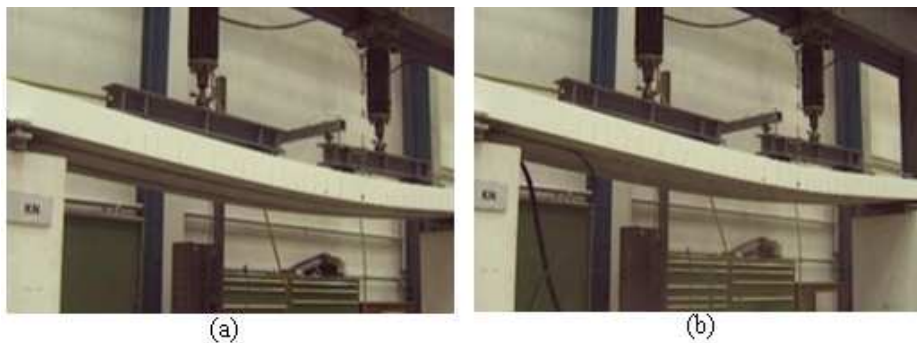
**Figura 10 – Viga VFC\_NP\_01: (a) Durante o ensaio; (b) Após a ruptura prematura do reforço.**

As rupturas prematuras do tipo *peeling-off* geralmente ocorrem de forma catastrófica e sem aviso prévio. A Figura 10 (b) mostra os dois laminados de PRFC no momento em que se desprenderam da extremidade direita da viga VFC\_NP\_01. Pode-se observar que os dois laminados se desprendem totalmente da viga sem que ocorra qualquer dano no laminado, já que a ruptura ocorre na região de interface adesivo-concreto.

Nas Figuras 10 e 11, pode-se observar os dois tipos de ruptura ocorridos nas vigas reforçadas: *peeling-off*, nas vigas VFC\_NP\_01 e VFC\_PE\_01, e ruptura por esgotamento da capacidade resistente do laminado de fibra de carbono, na viga VFC\_PE\_02.

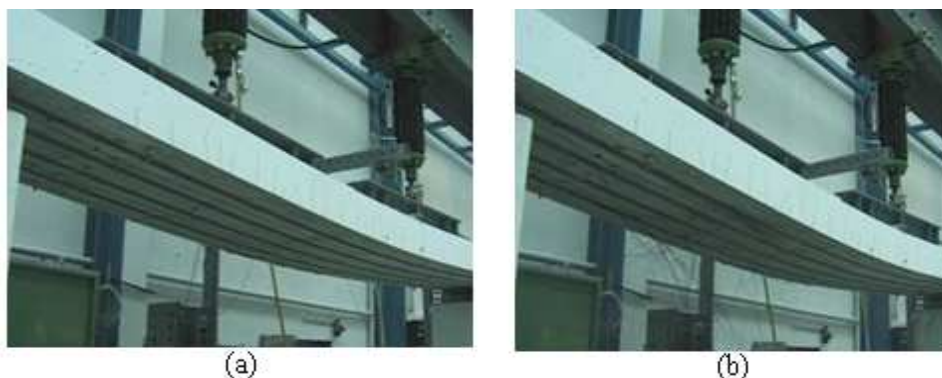
**Figura 11 – Viga VFC\_PE\_02: Durante o ensaio; (b) Após a ruptura do reforço por esgotamento da capacidade resistente do laminado de fibra de carbono.**

Quando a ruptura ocorre por esgotamento da capacidade resistente do laminado, como mostra a Figura 11 (b), a ruptura ocorre nos filamentos individuais de fibra de carbono do laminado, que continua fixo à viga e rompe de forma mais gradual.
