# **COMPORTAMENTO À FADIGA DE VIGAS DE CONCRETO ARMADO REFORÇADAS COM FIBRAS DE ARAMIDA**

## **RESUMO**

## 2 Programa Experimental

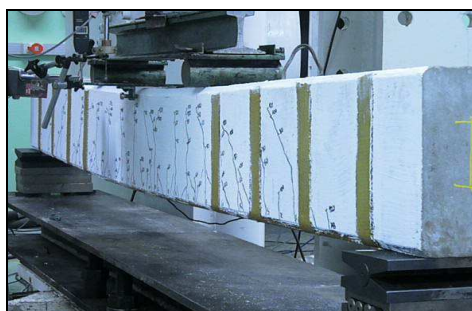
Figura 4: (a) viga VRA.E momentos antes do colapso; (b) detalhe do descolamento e fendilhamento do PRFA

A viga VRA.E, reforçada com uma camada de fibra de aramida, rompeu por descolamento e fendilhamento do reforço na região entre os laços de ancoragem adicional (ver figura 4), enquanto que a viga testemunho (VT.E) chegou ao estado limite último por deformação excessiva da armadura (ver figura 5).

A viga VRA.E rompeu por descolamento do compósito, iniciado a partir da borda de uma fissura de flexão. Além de descolar, o compósito fendilhou-se na região central

entre os laços de ancoragem (ver Figura 4(b)). O compósito (PRFA) descolou, carregando consigo uma fina camada de concreto. Isso indica a boa aderência entre o compósito e o substrato de concreto. Vale destacar a importante contribuição dos laços de ancoragem na prevenção do descolamento total do compósito. Os resultados obtidos mostraram que a ancoragem permaneceu intacta até que fosse alcançada a carga última teórica das vigas, o que possibilitou um melhor desempenho do reforço, refletido nos valores da capacidade resistente determinados experimentalmente. Observou-se, ainda, que os laços mais solicitados estavam mais próximos aos pontos de aplicação da carga, uma vez que foram os primeiros a serem mobilizados.

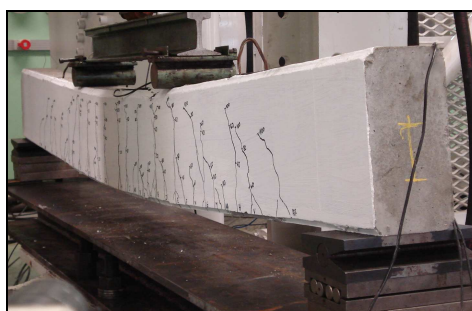
Figura 5: (a) viga testemunho momentos antes do colapso; (b) detalhe do esmagamento do concreto

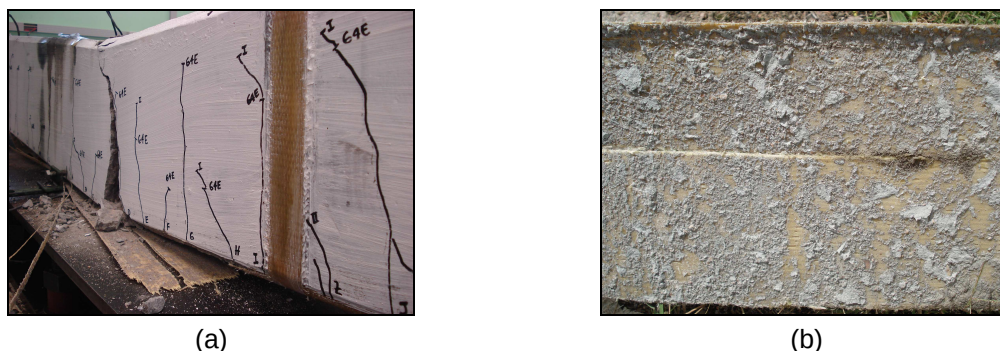
Figura 7- (a) viga VRA.F\_1 após o colapso; (b) detalhe da fina camada de concreto aderida ao PRFA.

A Figura 7(a) mostra a viga VRA.F\_1 após o colapso por descolamento e ruptura do PRFA. Na Figura 7(b) pode-se observar uma foto do PRFA que descolou da face inferior da viga, carregando consigo uma fina camada de concreto aderida.
