# **MODELACIÓN NUMÉRICA COMPUTACIONAL DEL PUENTE METÁLICO SOBRE EL RÍO GASTONA EN LA RUTA NACIONAL Nº 38, PROVINCIA DE TUCUMÁN**

## **RESUMEN**

El presente trabajo se realiza en el marco de un convenio entre el Instituto de Estructuras de la Universidad Nacional de Tucumán y la Dirección Nacional de Vialidad, para la evaluación y rehabilitación del puente sobre el río Gastona en la Ruta Nacional Nº 38 de la provincia de Tucumán. Dentro de ese marco, se analiza el comportamiento frente a cargas de código de un puente carretero metálico de seis tramos isostáticos iguales, fuera de servicio debido a desplazamiento y rotación de una pila. Este estudio se realiza a través de técnicas numéricas utilizando el programa SAP2000, en base a datos aportados por un detallado relevamiento realizado como parte del mismo convenio. Se modela asimismo una prueba de carga realizada sobre uno de los tramos del puente, con el objeto de calibrar el modelo numérico para determinar la capacidad portante de la estructura a los distintos estados de carga a los que se verá sometido el puente durante las tareas de rehabilitación. Finalmente se realiza un modelo con el puente rehabilitado para observar el co

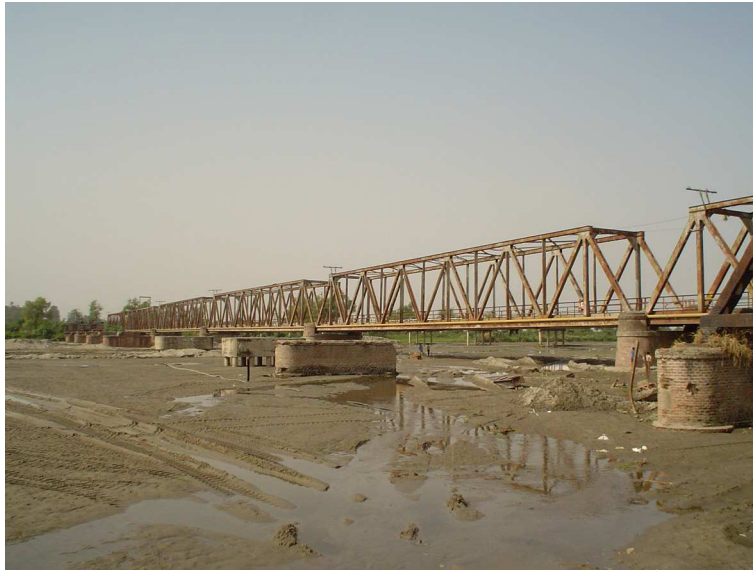
Figura 1

Se trata de un puente metálico de seis tramos isostáticos de 61,5 metros de luz cada uno (Figura 1), fuera de servicio al tránsito vehicular, debido a la inclinación y desplazamiento de una de sus pilas como consecuencia del impacto de uno de los tramos de un puente ferroviario colapsado durante una crecida del río (Figura 2).

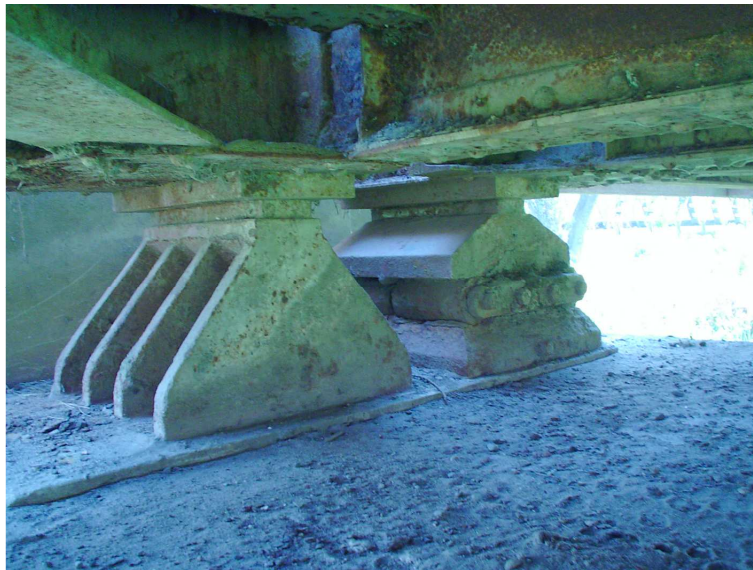
Figura 3

La superestructura de cada tramo, está constituida por vigas reticuladas que se apoyan en pilas masivas de mampostería a través de apoyos metálicos (Figura 3).

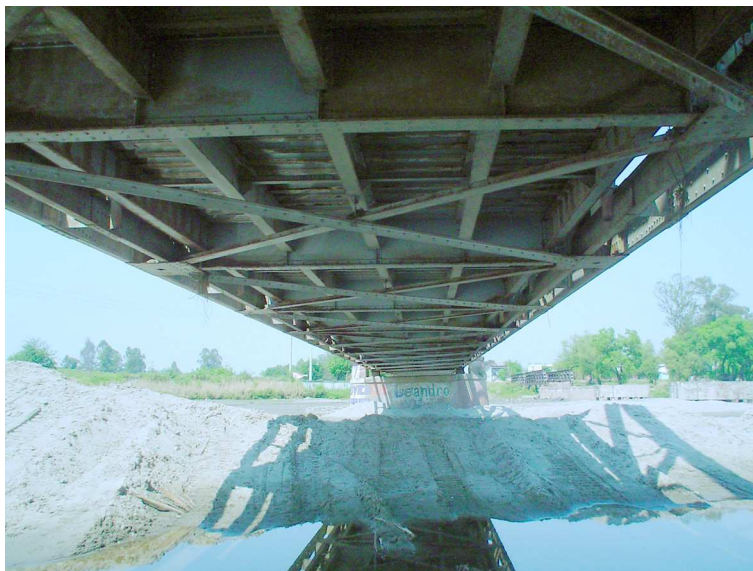
Figura 4

El tablero está constituido por un emparrillado de vigas metálicas sobre el que se apoyan perfiles Zores yuxtapuestos que constituyen el soporte de la losa de hormigón simple que sirve de base para la carpeta de rodamiento (Figura 4). Finalmente las pilas de mampostería transfieren su carga al subsuelo a través de cilindros de fundación huecos del mismo material, rellenos con material no cohesivo.

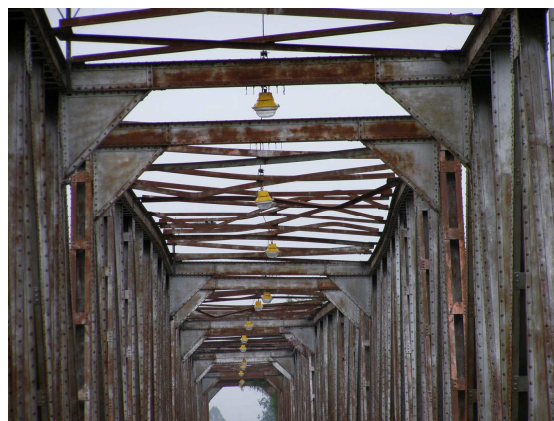
(\*) (\*\*) Estas tensiones incrementadas por el coeficiente omega son de -270.213,5 kN/m<sup>2</sup> y -392.4000 kN/m<sup>2</sup>. La Figura 11 muestre el grado de pandeo y plastificación de alguno de estos elementos correspondientes al arrostramiento superior.
