# **AVALIAÇÃO EXPERIMENTAL DA RESISTÊNCIA À COMPRESSÃO DE PAREDES EM ALVENARIA ESTRUTURAL COM BLOCOS CERÂMICOS SOBRE BASE ELÁSTICA E RÍGIDA**

## **RESUMO**

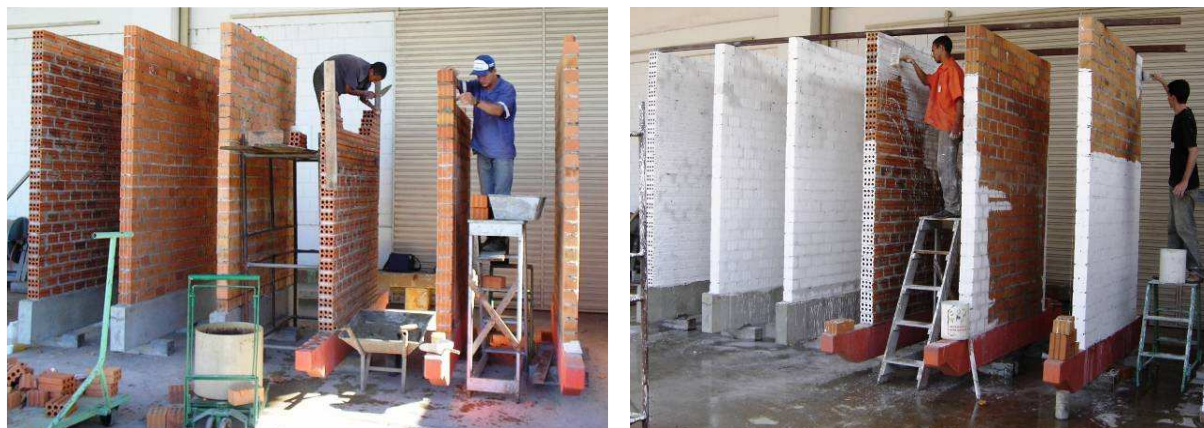
Figura 4 – Fase final do assentamento de blocos cerâmicos

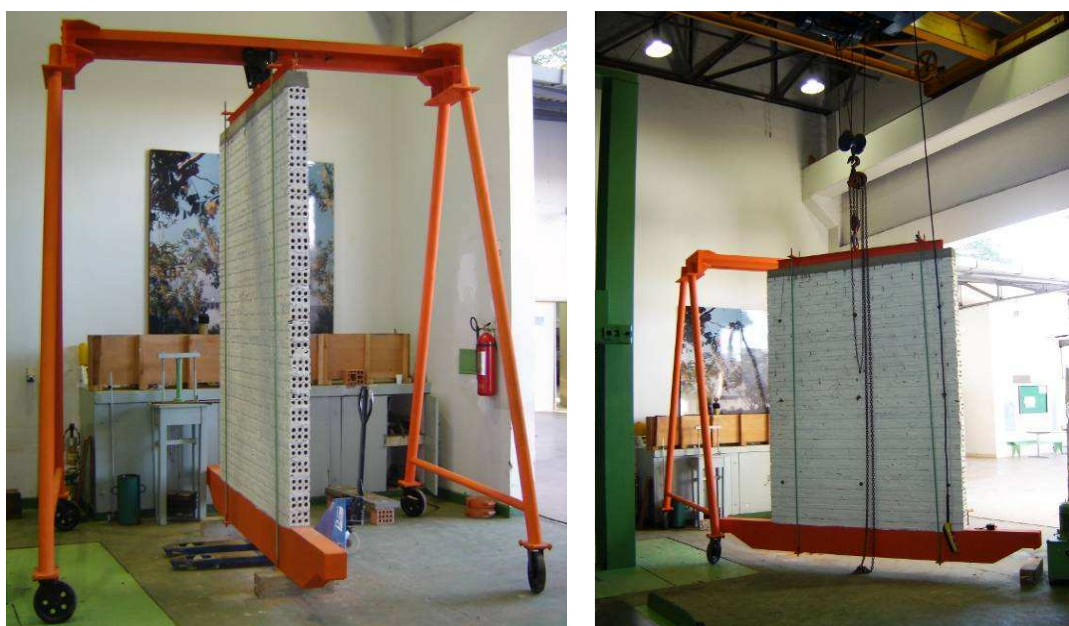
Figura 5 – Paredes transportadas para o laboratório

O sistema de transporte adotado levou em consideração a necessidade de a parede ser transportada na vertical, sem qualquer inclinação, impactos ou esforços laterais, evitando-se possíveis fissuras ou descolamento entre seus componentes. O transporte ao local de ensaio foi realizado através de um guincho tipo cavalete com rodízios. Com auxílio de tirantes metálicos e uma viga de fixação superior, as paredes foram transportadas suspensas ao guincho. O posicionamento das paredes sobre o carrinho de base da prensa foi realizado com a utilização de uma ponte rolante, e com um sistema de guias acoplado na viga de fixação superior foram levadas à sua posição de ensaio, onde foram centralizadas e alinhadas. Nas Figuras 5 e 6 apresentam-se os procedimentos de transporte e posicionamento das paredes, respectivamente.

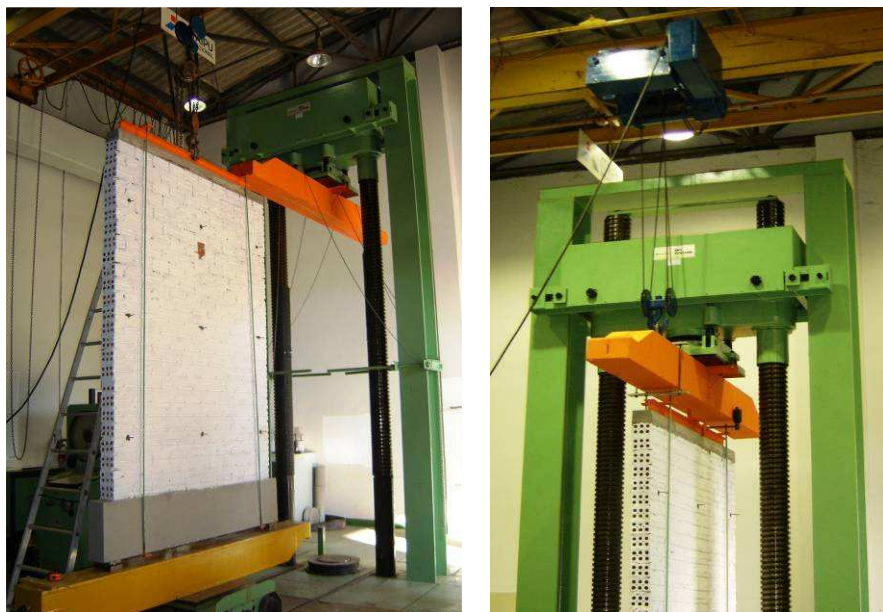
Figura 6 – Posicionamento da parede na prensa hidráulica

No sentido de uniformizar o contato entre a viga metálica rígida e a vigota de capeamento superior foi disposta uma placa de borracha flexível, com 10 mm de espessura. A aplicação de carga se deu por meio de prensa hidráulica, com capacidade de aplicação de carga de 500 t, com placa inferior de aplicação de carga fixa e placa superior sistema rotulado.

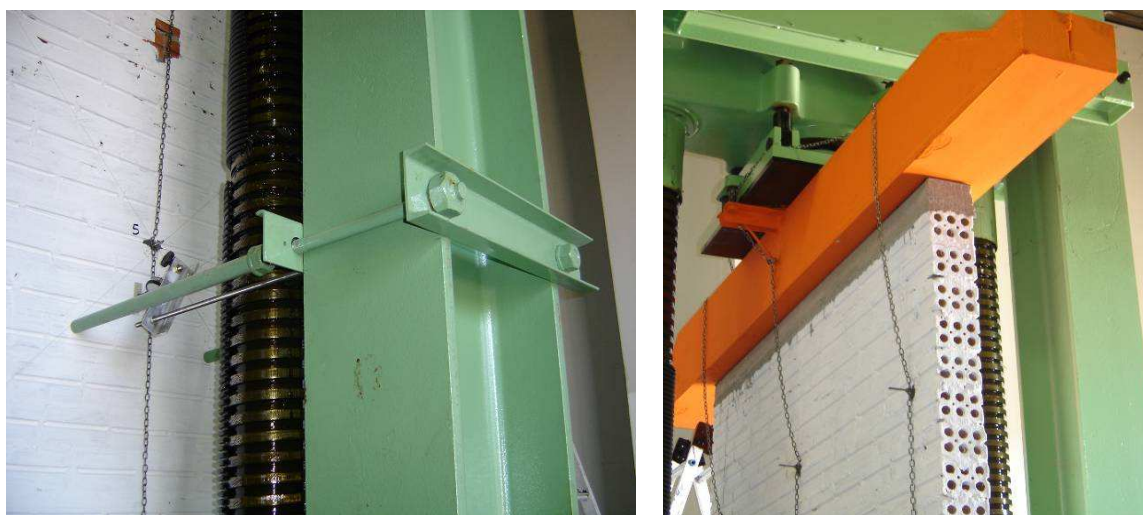
Figura 7 – Barras laterais e correntes de segurança

Em virtude das grandes dimensões das paredes, elevado peso próprio e risco de acidentes, foram instalados alguns dispositivos de segurança. Barras laterais reguláveis foram instaladas em ambos os lados das paredes, as quais foram ajustadas com folgas de 20 mm entre suas extremidades e as faces laterais das paredes, permitindo a livre movimentação das paredes durante os ensaios. Além destas, foram ainda colocadas correntes de suspensão para impedir a queda das paredes e dos instrumentos de leitura de deslocamentos instalados. Estas correntes foram fixas na parte superior da prensa e nos pinos de fixação dos relógios com uma pequena folga sem prejudicar as leituras de deslocamentos, Figura 7.

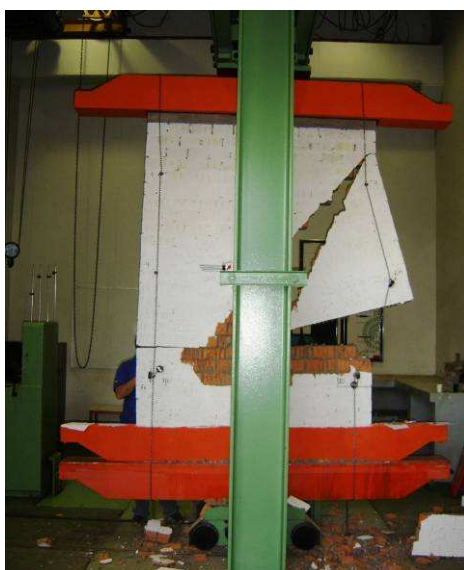
Figura 14 – Parede com blocos cerâmicos estruturais de 12 furos: base rígida

Constituída de blocos estruturais com doze furos na vertical sob base rígida, Figura 14, esta parede apresentou uma carga última de 1510,8 kN, correspondente a uma tensão normal média de compressão de  $\sigma_{\text{méd}} = 5,82 \text{ MPa}$  e máxima na região de maior compressão de 6,45 MPa. As deformações verticais apresentaram valores máximos de 0,824‰ a 1,021‰. Todas as deformações verticais apresentaram comportamento semelhante. A ruptura ocorreu por esmagamento dos blocos, iniciando-se na região central, e estendendo-se imediatamente para um dos lados sob pequeno efeito de flexão. Devido a uma ruptura frágil e o impacto ocasionado, a parede partiu-se na diagonal, ficando a parte superior suspensa por correntes. As deformações horizontais últimas atingiram valores de tração de 0,139‰ (16H inferior) e 0,256‰ (10H superior), ficando esta 4 vezes inferior a máxima vertical. Assim como para as demais paredes sob base rígida, não foram observadas deformações horizontais na meia altura da parede (relógio comparador 6H). Também não foram observadas deformações para carregamento inferior a 70% do total. As deformações diagonais, medidas pelos relógios comparadores, 7D e 9D, apresentaram deformações últimas de compressão de 0,31‰ e 0,43‰, respectivamente.

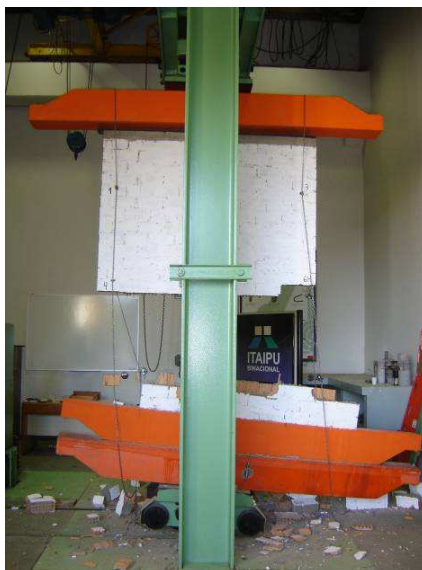
Figura 15 – Parede com blocos cerâmicos estruturais de 21 furos sob base rígida.

Constituída por blocos de 21 furos na vertical, considerados como blocos de função estrutural, Figura 15, esta parede apresentou uma carga última de

1912,4 kN, correspondente a uma tensão normal média de compressão de  $\sigma_{\text{méd}}=8,68$  MPa e na região de maior compressão de  $\sigma_{\text{máxima}}=9,53$  MPa. As deformações verticais últimas ficaram entre 1,219‰ e 1,485‰. A ruptura também ocorreu por esmagamento dos blocos, iniciando-se na região central, e estendendo-se para um dos lados sob pequeno efeito de flexão. As deformações horizontais últimas atingiram valores de tração de 0,256‰ (16H inferior), 0,156 ‰ (6H intermediário), e 0,250‰ (10H superior), ficando 5,8 vezes inferior a máxima vertical. Não foram observadas deformações para carregamento inferior a 45% e 50% do total para as leituras superior (10H) e inferior (16H), respectivamente, e para carregamento inferior a 72% do total no caso intermediário (6H). As deformações diagonais, 7D e 9D, apresentaram deformações últimas de compressão de 0,582‰ e 0,465‰, respectivamente.

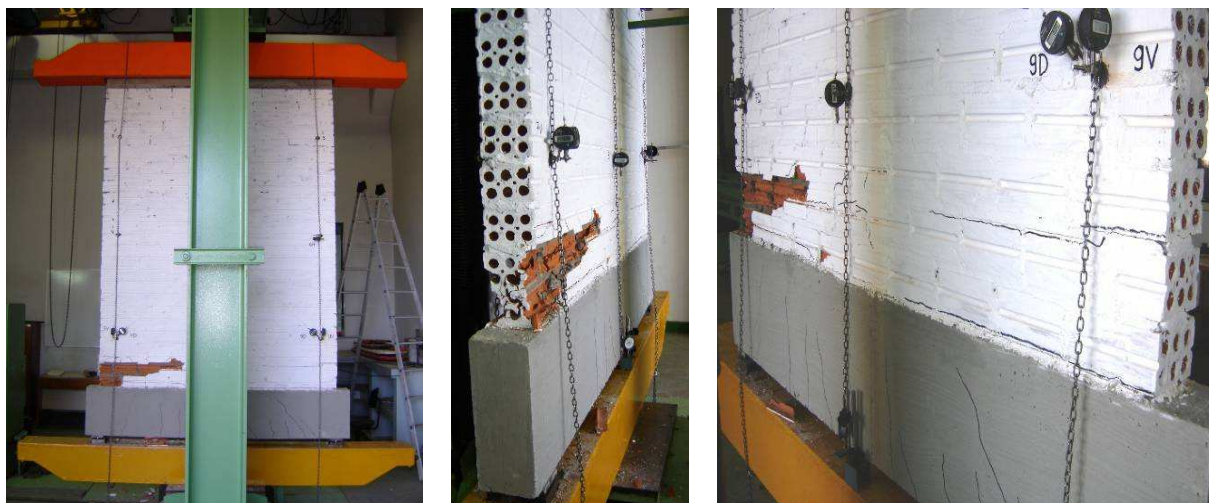
Figura 16 – Parede com blocos cerâmicos de vedação de 6 furos - base elástica.

A Figura 16 mostra a ruptura da parede com blocos de vedação de seis furos apoiada sob base elástica. A carga última atingiu 339,6 kN, com tensão média última de 1,27 MPa. Devido ao efeito arco e excentricidade no carregamento, as deformações verticais apresentaram-se diferenciadas e resultaram entre 0,5‰ e 1,10‰. As deformações horizontais superiores (10H) permaneceram nulas até a carga de ruptura, como também ocorreu com as paredes sob base rígida para até estas cargas. A deformação horizontal inferior (R16H) apresentou efeito de tração com valor último de 0,023‰. As deformações diagonais também apresentaram pequenos valores em relação às verticais (0,057‰ em 7D e 0,094‰ em 9D).

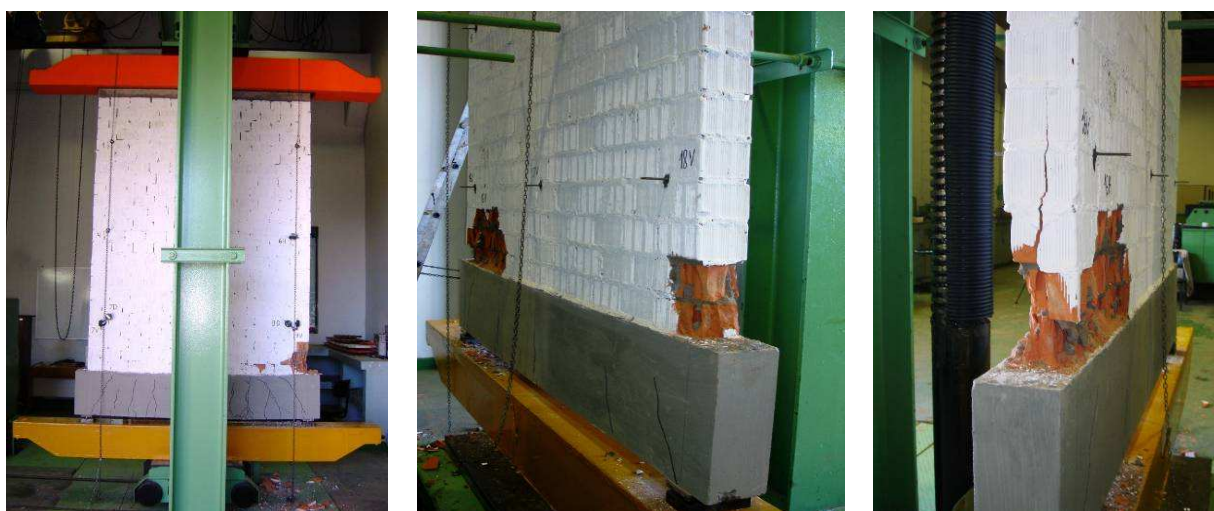
Figura 17 – Parede com blocos cerâmicos estruturais de 12 furos - base elástica

Na Figura 17 pode-se visualizar o ensaio da parede confeccionada com blocos estruturais de 12 furos na vertical. A carga última foi de 722,40 kN com uma tensão média de última  $\sigma_{méd} = 2,824$  MPa, resultando em apenas 47,8% da obtida com base rígida. A ruptura ocorreu por esmagamento dos blocos da parte inferior próximos aos apoios da viga de base. As deformações verticais de ruptura variaram entre 0,57‰ e 0,98‰. O valor da deformação vertical máxima (0,98‰) resultou muito próximo da encontrada para a parede com base rígida (de 1,02‰), indicando a ruína desta parede. Adotando-se os mesmos valores de tensão máxima da parede sob base rígida (5,82 MPa), encontra-se que a região de compressão sob os apoios teria comprimento aproximado de 43 cm em função do efeito arco. A viga de base apresentou fissuras de cisalhamento mais expressivas em relação às fissuras por flexão, com maiores aberturas, chegando-se próximo à ruptura da viga. As deformações horizontais correspondentes foram: nula para a superior (R10H),

0,082‰ de compressão para a intermediária (R6H) e 0,093‰ de compressão para a inferior. As deformações diagonais últimas obtidas apresentaram pequenos valores: 0,180‰ em 7D e 0,242‰ em 9D.

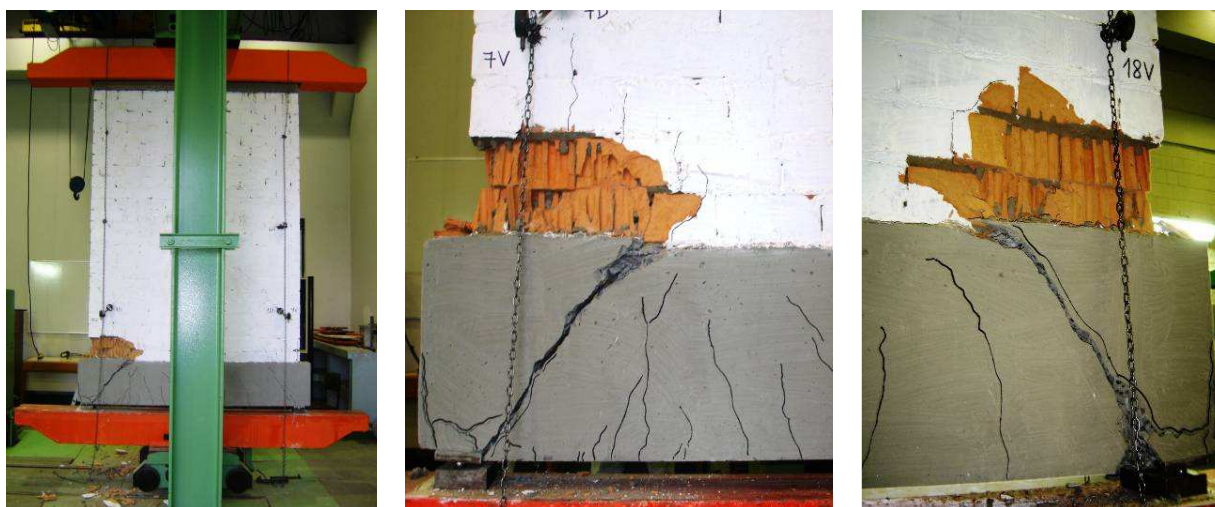
Figura 18 – parede com blocos cerâmicos estruturais de 21 furos - base elástica

A Figura 18 mostra o ensaio de compressão da parede com blocos cerâmicos estruturais de 21 furos sob base elástica. A carga de ruptura foi de 611,8 kN (32% da carga da parede sob base rígida), com uma tensão média de 2,73 MPa. Considerando que as tensões últimas sejam de 9,53 MPa, (valor máximo para a parede de base rígida), estima-se que os comprimentos de concentração de tensões nos extremos da viga chegam a somente 29 cm, devido ao efeito arco, onde a distribuição dos carregamentos próximos aos apoios da viga e geram elevadas sollicitações de cisalhamento na viga. As deformações verticais máximas mostraram-se entre 0,47‰ e 0,60‰, bem inferiores aos da parede com base rígida. As deformações horizontais e diagonais apresentadas foram: em R10H = 0, R6H = 0,023‰ e 16H = 0,063‰ de encurtamento, e as diagonais R7D = 0,242‰ e R9D = 0,230‰ de encurtamento.
