# ESTUDIO DEL COMPORTAMIENTO ESTRUCTURAL DE VIGAS, COLUMNAS Y CABRIADAS DE MADERA DE LA ESTANCIA JESUÍTICA DE SANTA CATALINA, SIGLO XVII

## RESUMEN

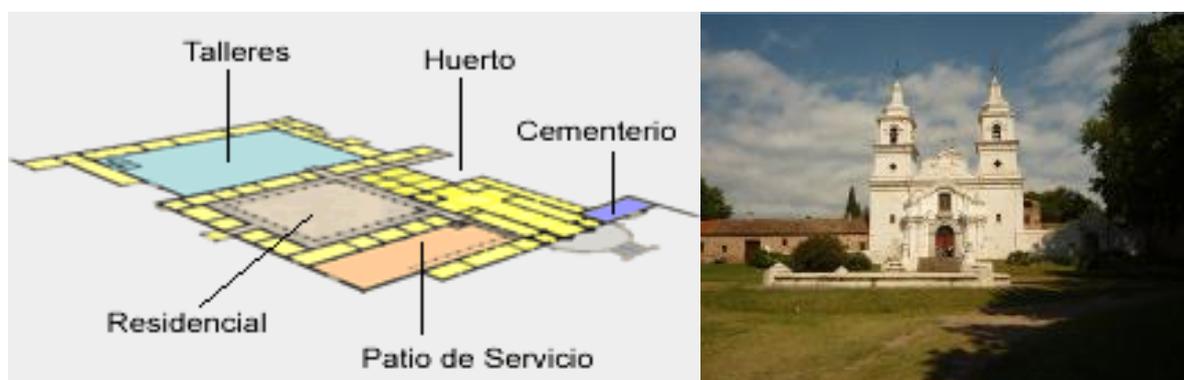
Figura 2. Planta y fachada de la estancia

La Estancia comprende la iglesia monumental, la residencia con sus tres patios y locales anexos, las ruinas del noviciado, la ranchería (habitaciones para esclavos), el tajamar, restos de acequias y molinos, Figura 1. Conservada casi en su totalidad, es ésta la más amplia de todas las Estancias, estructurada alrededor de tres patios. La iglesia, de imponente fachada, posee dos torres y portal en curva. Su gran cúpula y el atrio sobre elevado, denotan una cierta influencia de la arquitectura barroca centroeuropea, tanto en el empleo de las pilastras y frontones curvos que enmarcan el portal de acceso como en las torres gemelas que flanquean la fachada. Junto a la iglesia se halla el antiguo cementerio de los religiosos, al cual se accede por un portal barroco cóncavo, resaltado por el coronamiento curvo y enmarcado por pilastras y columnas, Figura 2.

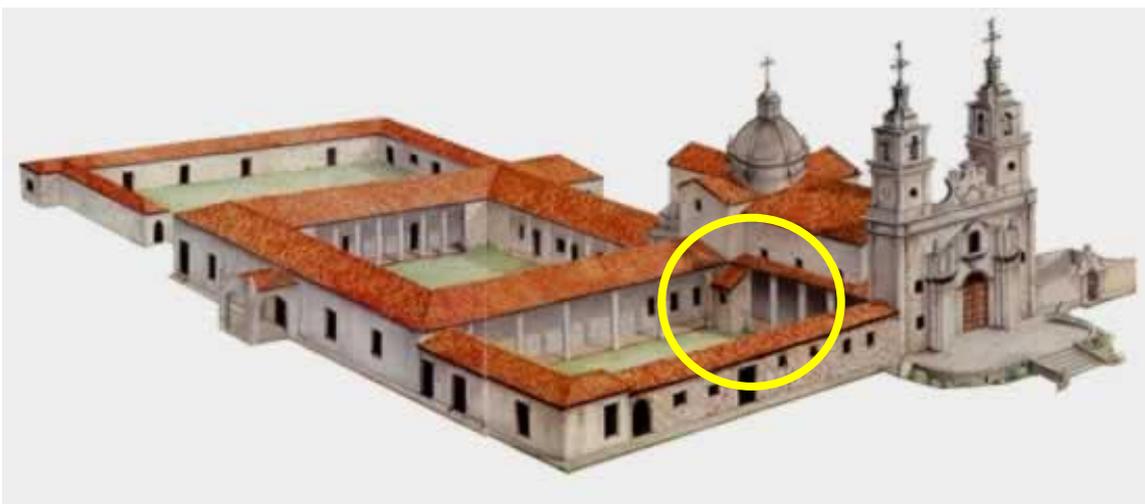
Figura 3. Ubicación de la galería Patio de los esclavos

La investigación tuvo por objeto reconocer el sistema estructural utilizado en la conformación del entrepiso de la galería del patio de los esclavos (también denominado patio de servicio), como se indica en la Figuras 3 y 4.

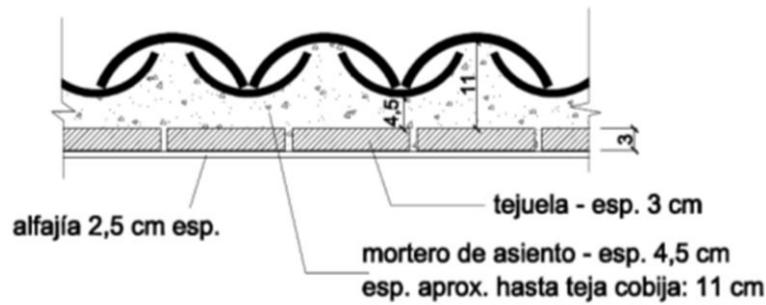
Figura 5. Detalle de cubierta

- Se realizó el análisis de cargas de cubierta, cuya conformación está graficada en la Figura 5.

Teja Muslera:	_____	100.00 kg/m <sup>2</sup>
Mortero de Cemento 4,5:	_____	63.00 kg/m <sup>2</sup>
Tejuela de 3cm espesor:	_____	42.00 kg/m <sup>2</sup>
Alfajías:	$\frac{0.085 \times 0.025 \times 590}{0.30}$	35.10 kg/m <sup>2</sup>
Carga permanente:	_____ g =	209.80 kg/m <sup>2</sup>
Carga variable:	_____ p =	23.00 kg/m <sup>2</sup> (pendiente de 16°)

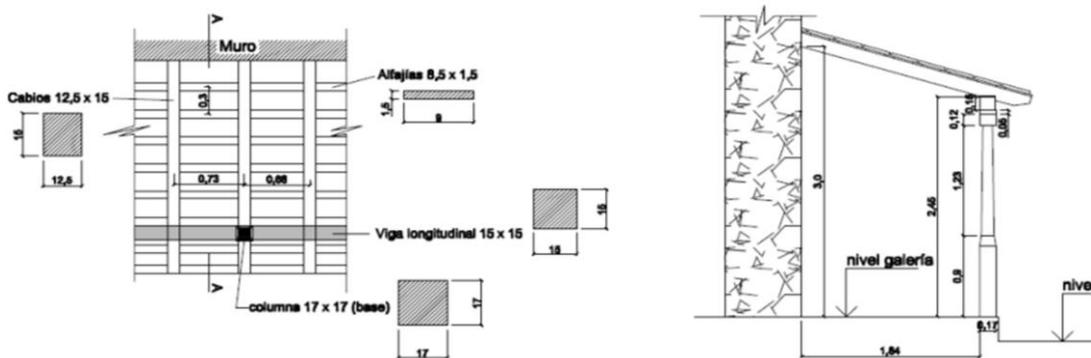
Figura 6. Planta esquemática del sector. Corte A-A

Carga sobre cabios, según esquema estructural de Figura 6.

Carga permanente:  $209.80 \text{ kg/m}^2 \times 0.70 = 146.42 \text{ kg/m}$

Peso propio:  $12.5 \times 15 = 19.03 \text{ kg/m}$

Carga permanente en proyección:  $\frac{165.45}{\cos 16^\circ} = 172.1 \text{ kg/m}$

Carga variable:  $23 \times 0.70 = 16.00 \text{ kg/m}$

$$q_c = 1.3 \times 172.10 + 1.4 \times 16 = 246.13 \text{ kg/m}$$

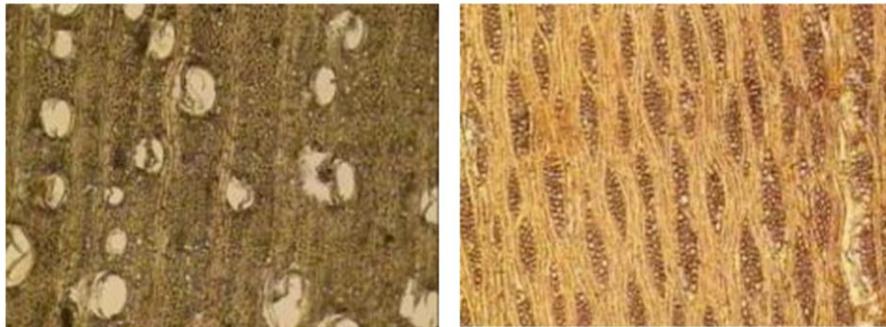
Figura 7. Muestra. Secciones transversal y tangencial

Para identificar la especie de madera de los cabios, se realizó el estudio macro y microscópico de las muestras enviadas al Laboratorio de Dendrología y Xilología, INSIMA, Fac. Ciencias Forestales, U. N. de Santiago del Estero, como se muestra en la Figura 7.

Los resultados del Laboratorio certificaron que las piezas correspondían a la especie: quebracho blanco, se realizaron ensayos para la determinación de las características físicas y mecánicas en el laboratorio del Taller de Investigación y Diseño Estructural, FAUDI, UNC.

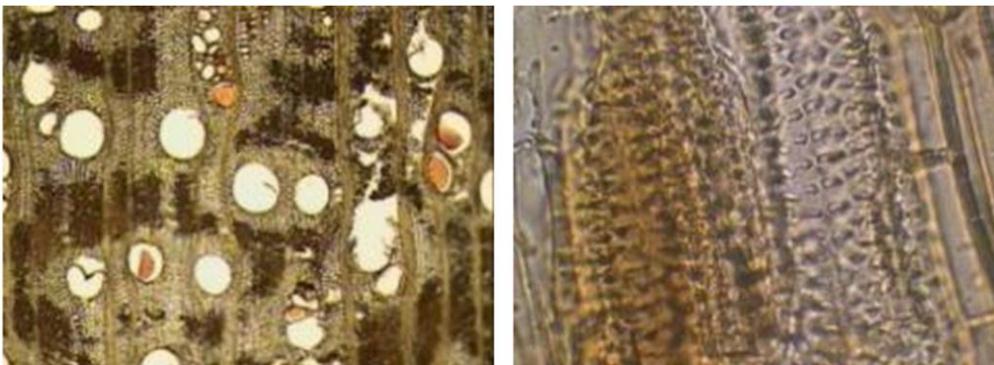
Figura 8. Muestra. Secciones transversal y tangencial

Para identificar la especie de madera de las columnas se procedió de igual modo que para la madera de cabios, ver Figura 8.

Con el dato del Laboratorio de que se trataba de la madera algarrobo, se realizaron ensayos para la determinación de las características físicas y mecánicas en el laboratorio del Taller de Investigación y Diseño Estructural, FAUDI, UNC.

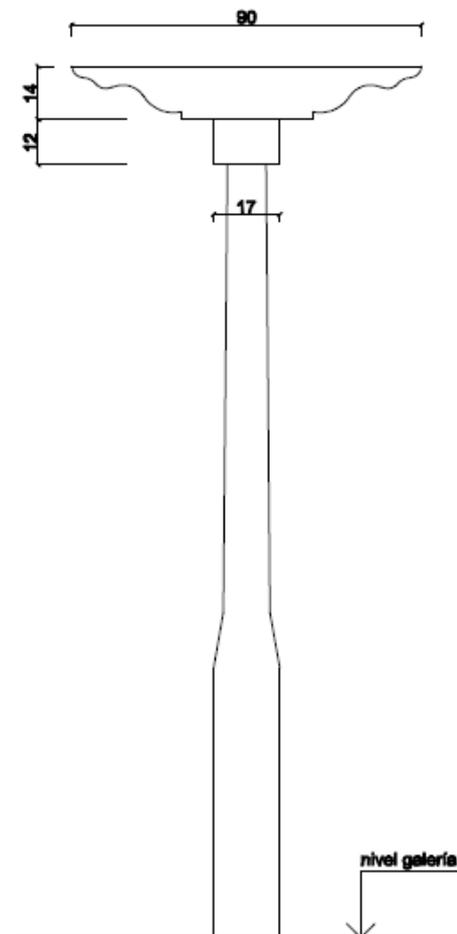
Figura 9. Detalle de columna

- Verificación seccional de columna graficada en Figura 9.

$$\text{Datos de la geometría:} \quad b = d = 0.13 \text{ m} \quad l_p = 2.50 \text{ m}$$

$$\frac{\sigma_{Nd}}{f_{c0d}} + \frac{\sigma_{Md}}{f_{c0d}} \leq 1 \quad \frac{8.13}{103.9} + \frac{3.54}{103.9} = 0.11 \ll 1 \quad \text{VERIFICA}$$

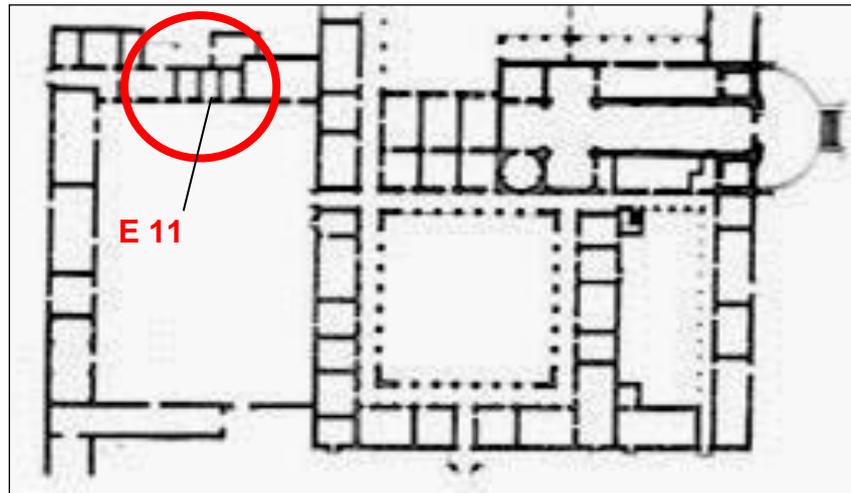
Figura 10. Habitaciones del Patio de las Higueras

La estructura que se verificó corresponde al plano superior de la habitación E 11 ubicada en Patio de las Higueras (en el área de los talleres), como se indica en la Figura 10, y en la cual se observaron manifestaciones patológicas.

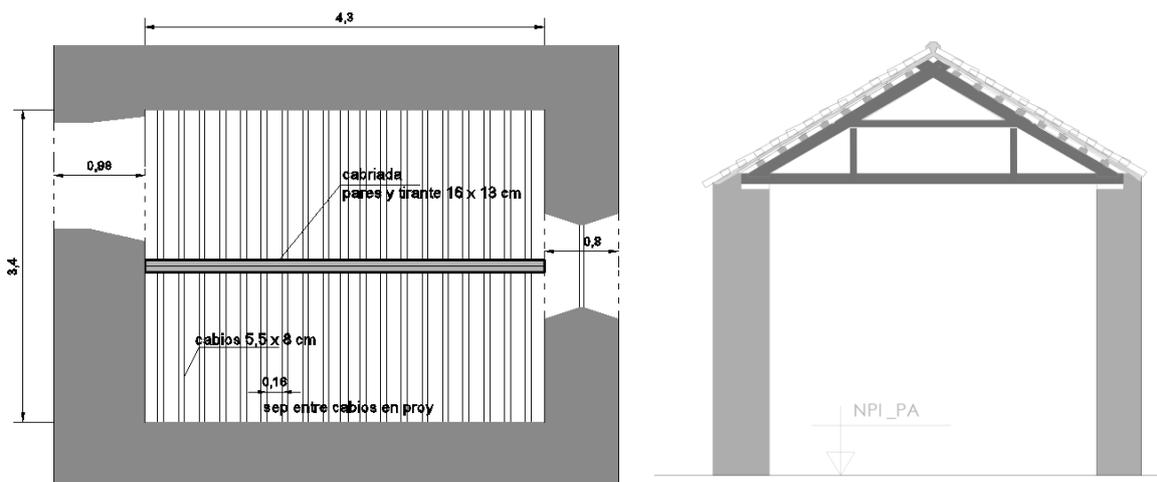
Figura 11. Organización Estructural de cubierta. Corte Transversal

Esta estructura, característica de la época, está constituida por una cabriada central de madera azuelada con pares y nudillos, que se apoya sobre muros de un ancho aproximado de 0,90 mts. Se completa el mecanismo con cabios transversales colocados cada 20 cm aproximadamente, apoyados sobre la cabriada de madera y en los muros extremos. Éstos reciben el paquete constructivo compuesto por bovedillas, capa de compresión y tejas, como se grafica en la Figura 11.

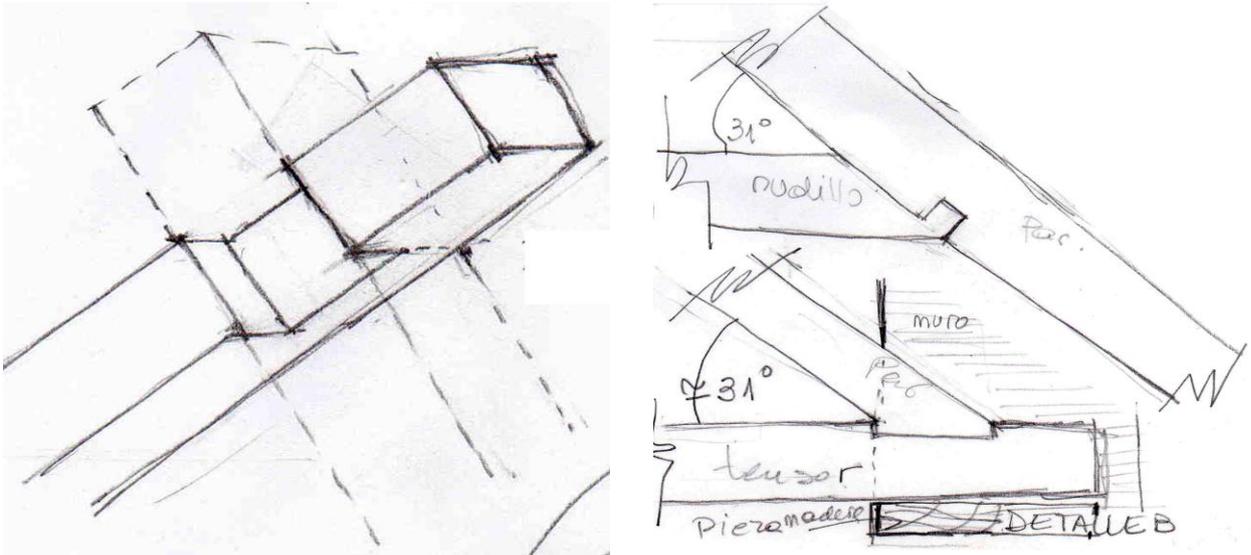
Figura 12. Cabriada. Detalle de unión entre pares y entre par y nudillo

Las uniones de las diferentes barras se materializan por encastre, sin la presencia de clavos u otro conector, como se aprecia en la Figura 12.

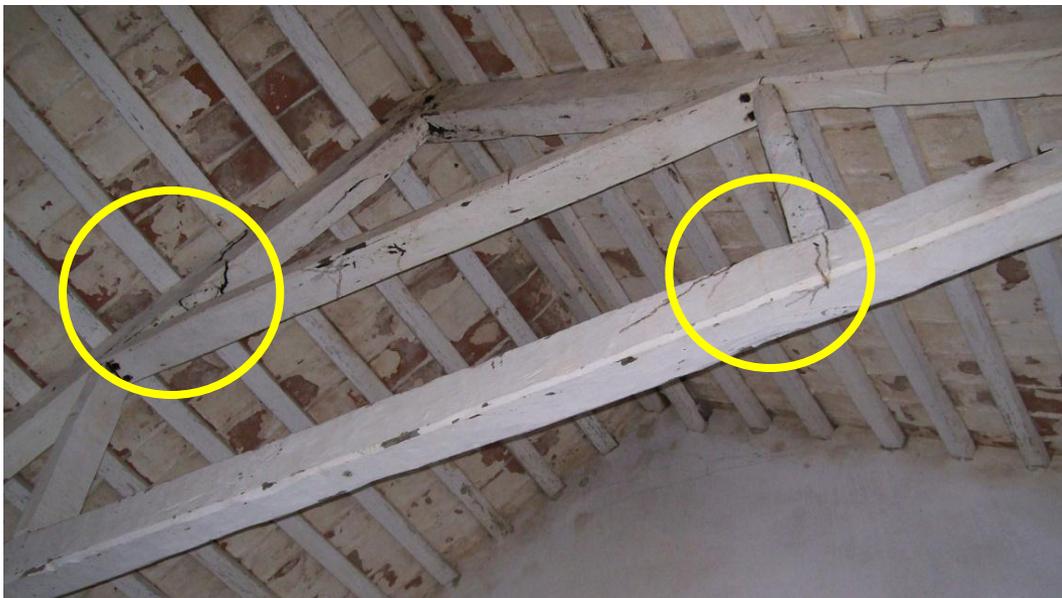
Figura 13. Cabriada. Manifestaciones Patológicas relevadas en pares y tirante

Durante las tareas de relevamiento desarrolladas, se observaron importantes manifestaciones patológicas, indicadas en la Figuras 13 y 14.

Las deformaciones detectadas en la obra superan en algunos casos las consideradas admisibles; eso se puede atribuir a una disminución de la sección neta de las barras por la formación de galerías producidas por insectos, detectadas en el estudio microscópico.

Con respecto a las galerías de insectos, que debilitan la madera y facilitan su putrefacción, se propone en primer lugar realizar las reparaciones necesarias para restituir la sección original de las piezas de madera. Se aconsejan también acciones para impedir el aumento de contenido de humedad de la madera, y luego aplicar insecticidas líquidos en los muros en lugares donde estén en contacto con las vigas, y luego realizar el tratamiento de la madera original utilizando un insecticida fungicida específico.

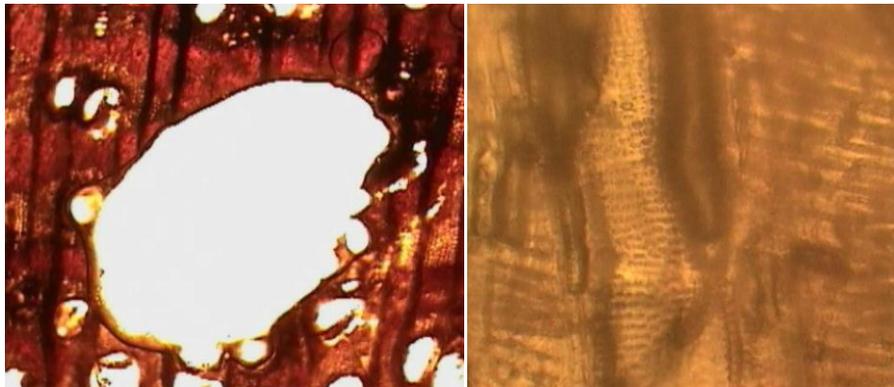
Figura 15. Muestra. Secciones transversal y tangencial. Estado de la madera de la estructura

Especie: *Prosopis* sp. (ALGARROBO) con presencia de galería de insectos, ver la Figura 15.

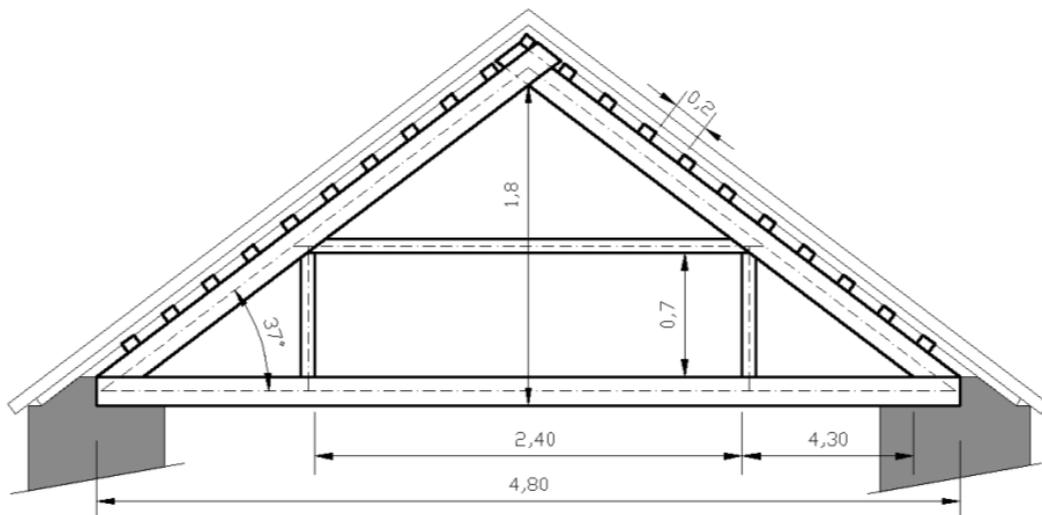
Figura 16. Corte Cabriada

La cubierta es de similares características que la de la galería del Patio de los Esclavos. Está conformada por bovedillas de 18 cm x 28 cm x 3 cm de alto, asentadas sobre los cabios, y sobre ellos se encuentran colocadas tejas españolas con una argamasa de 4,5 cm de espesor, utilizada como mortero de asiento, como se indica en la Figura 16.

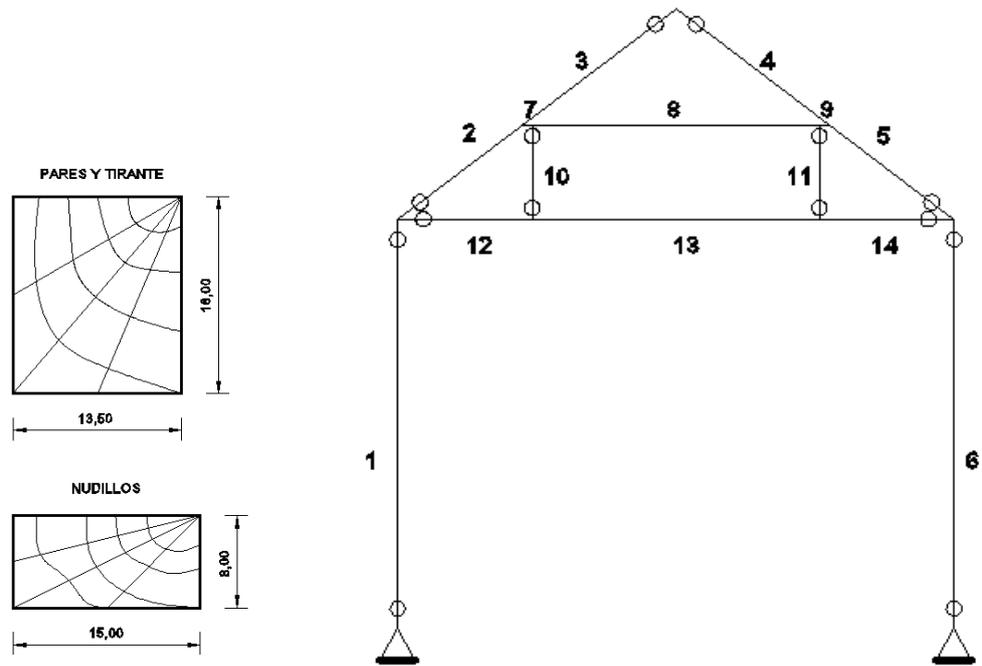
Figura 17. Secciones de barras. Geometría de la cabriada

Para el cálculo de las solicitaciones y de la deformabilidad de la estructura, con los datos ya obtenidos se utilizó el software Strap, ver Tablas 1 y 2, y Figura 17.

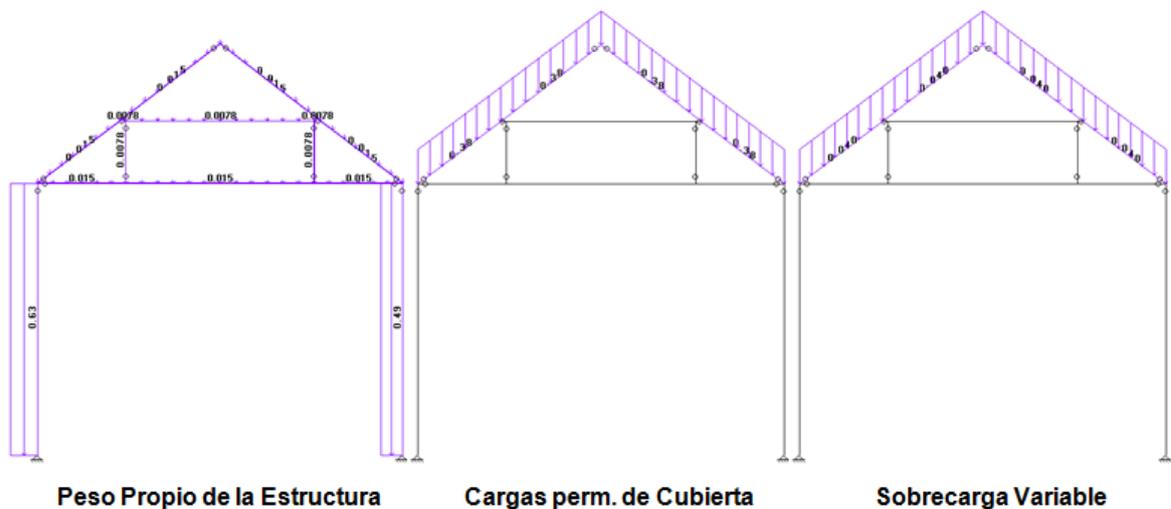
Figura 18. Diagramas de Cargas

- Combinaciones de cargas (según lo establecen las Normas Brasileras BR7190), ver Figura 18:

Para cálculo de las sollicitaciones y verificación de la resistencia:  $1.3 g + 1.4 p$   
 $1.3 \times 382.48 \text{ kg/m} + 1.4 \times 40.48 \text{ kg/m} = 553.89 \text{ kg/m}$  \_\_\_\_\_  $q_1 = 0.55 \text{ t/m}$

$1 \times 382.48 \text{ kg/m} + 0.2 \times 40.48 \text{ kg/m} = 390.57 \text{ kg/m}$  \_\_\_\_\_  $q_2 = 0.39 \text{ t/m}$

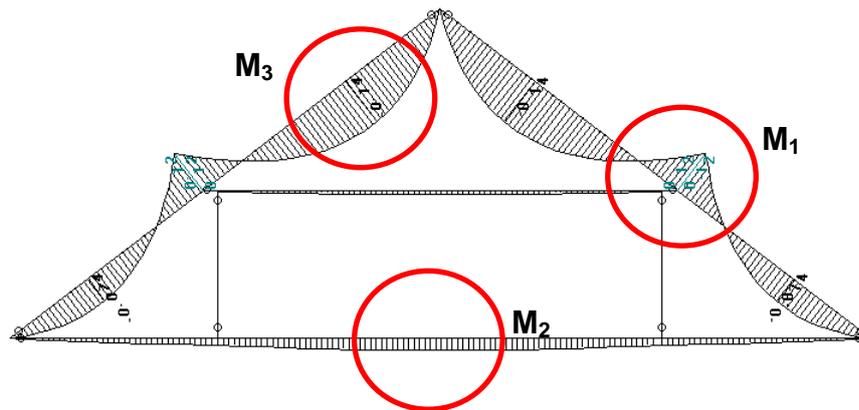
Figura 19. Diagrama de Momentos Flectores

- Resultados obtenidos: ver las Figuras 19, 20 y 21, y la Tabla 3.

$$\frac{\sigma_{Nd}}{f_{c0d}} + \frac{\sigma_{Md}}{f_{c0d}} \leq 1 \quad \frac{15.11}{103.9} + \frac{330}{103.9} = 3.33 \gg 1 \quad \text{NO VERIFICA}$$

En la cabriada analizada se puede observar que las tensiones de compresión en nudillo, considerando la estabilidad al pandeo son superiores a las resistencias de cálculo. Se sugiere entonces, como medida de seguridad el agregado de una nueva barra que disminuya la longitud de pandeo del nudillo, pero conservando la pieza original.

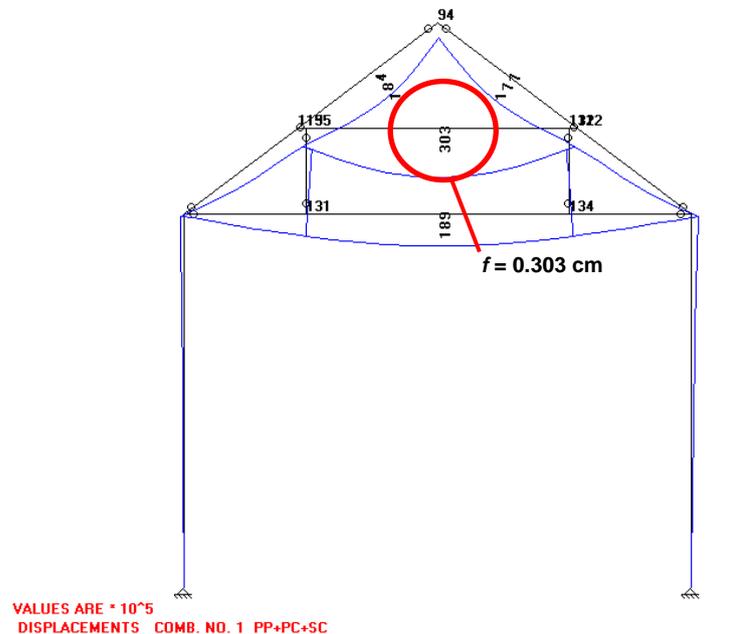
Figura 21. Descensos Máximos

Flecha Máxima relevada: Dada la irregularidad del tensor la medición realizada en obra del descenso arrojó un valor aproximado de 1 cm.

**Flecha Máxima de Cálculo: 0.303 cm < Flecha Máxima relevada.**
