MEDIANERÍA SIGLO XXI: CONFLICTOS GENERADOS POR UNA LEGISLACIÓN REDACTADA EN EL SIGLO XIX

Cristina Adriana Cervera
Arquitecta, Magister en Dirección de Empresas - Rosario, Argentina
cerveracristina@yahoo.com.ar

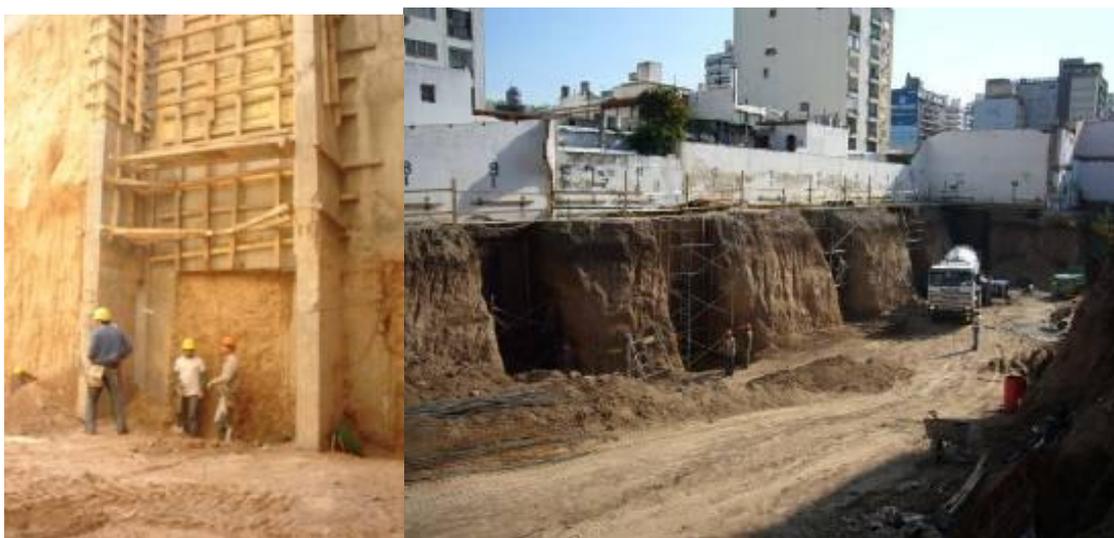
Figura 6

Muchas veces se debe submurar para la ejecución de subsuelos (Figura 6), con el riesgo frecuente de encontrar diferentes situaciones imprevistas. Vicios ocultos, bases o estructuras que invaden el predio donde se debe trabajar; pozos negros o viejos aljibes en donde se deben ejecutar alguna base; filtraciones por cañerías deterioradas a las cuales se torna imposible acceder.

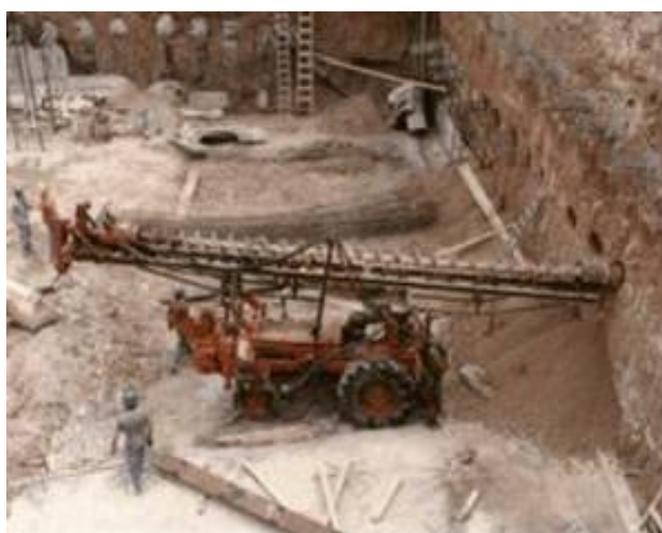
Figura 7

Otro de los riesgos que afectan a la seguridad de la nueva construcción a la hora de ejecutar las excavaciones son los posibles planos de fractura, advertidos por los geotécnicos, y los empujes horizontales que se dan en las submuraciones. Estos riesgos, que podrían solucionarse con anclajes, pasivos o activos, de carácter temporal (Figura 7), no están permitidos por el Código, ya que esta acción invadiría la propiedad lindera, además de ser fuertemente cuestionada por los vecinos.

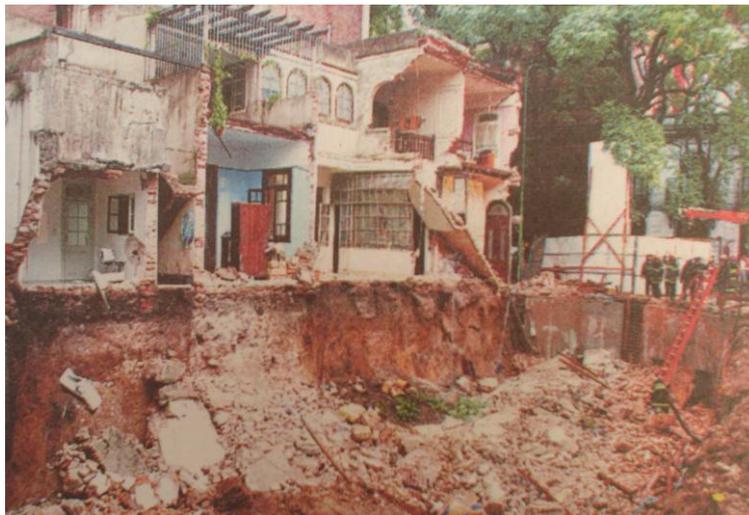
La misma quedará prácticamente “suelta”, sin la estabilidad que le brindaban los muros transversales originales, corriendo el riesgo de generar situaciones realmente peligrosas. (Figura 8)

Figura 8: Derrumbe de la medianera causado por errores cometidos en las tareas de submuración, agravado por una escasa vinculación con los muros transversales.

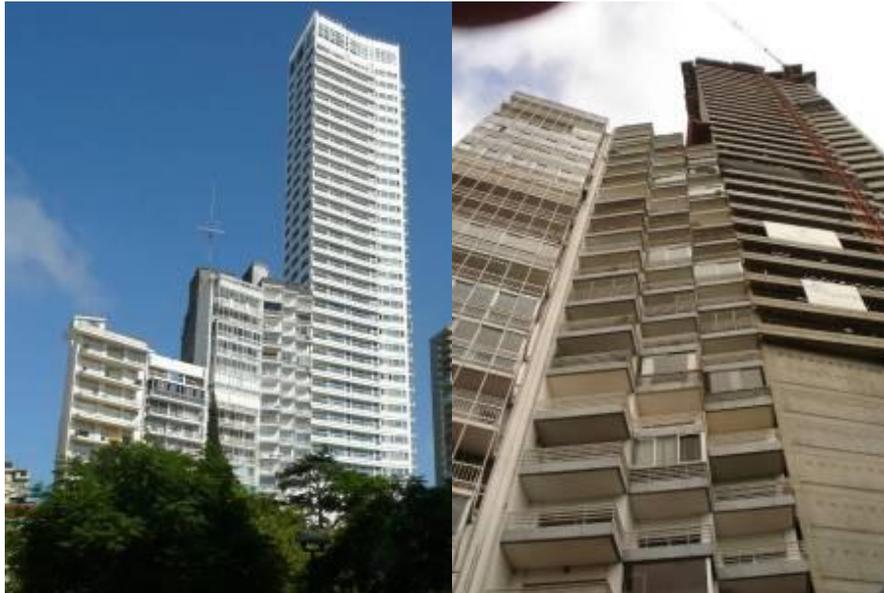
Puede ocurrir que el daño se manifieste no sólo en el límite con la obra, sino que traslade su efecto a los linderos siguientes, (Figuras 9-10).

Figuras N° 9: De derecha a izquierda: Edificio “Aqualina”, Edificio “Ipanema”, Edificio “Guanabara” – Rosario.

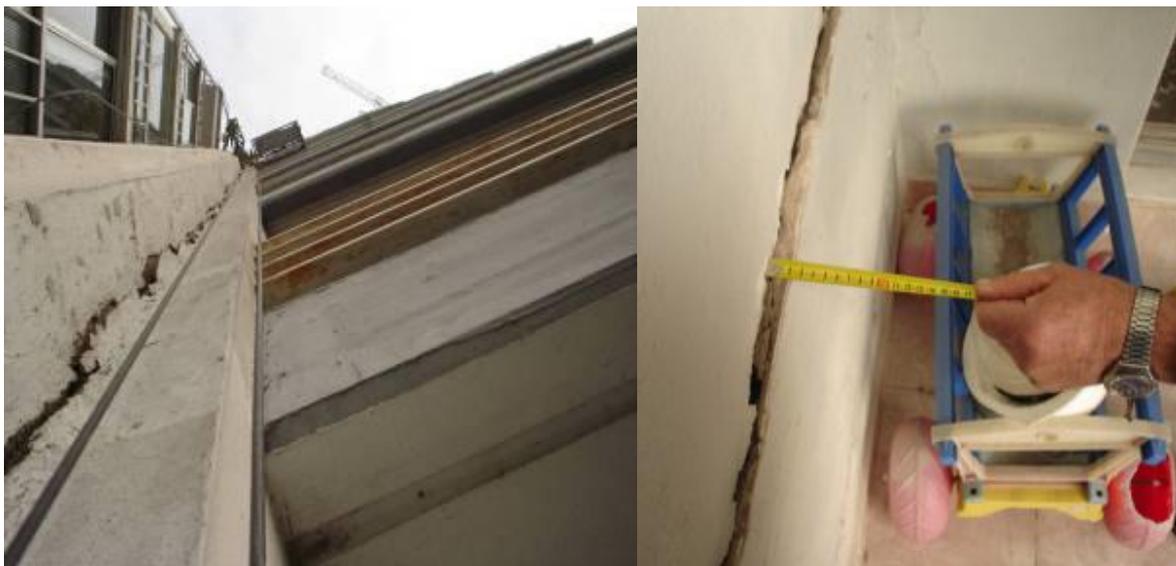
Figura N° 10: Grieta y separación entre edificios “Guanabara” e “Ipanema”. Manifestación del desplazamiento en la medianera de los edificios adyacentes.

Sucede que los asentamientos provocados por la nueva construcción hacen “girar” al edificio vecino como bloque, afectando a su vez al próximo lindero.

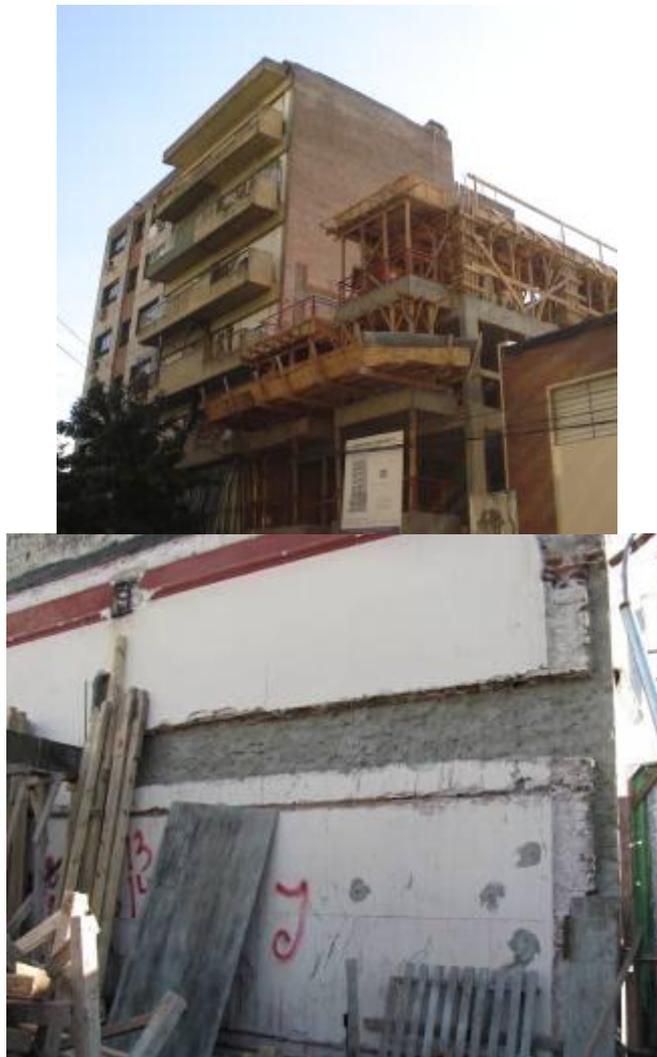
Figura N° 11

El muro medianero quedaba entonces enmarcado en una grilla estructural. El mismo se ejecutaba simultáneamente, o bien cuando la medianera estaba ejecutada se calaba el muro existente, no mas allá del eje medianero, para colar la nueva estructura. (Figura N° 11).

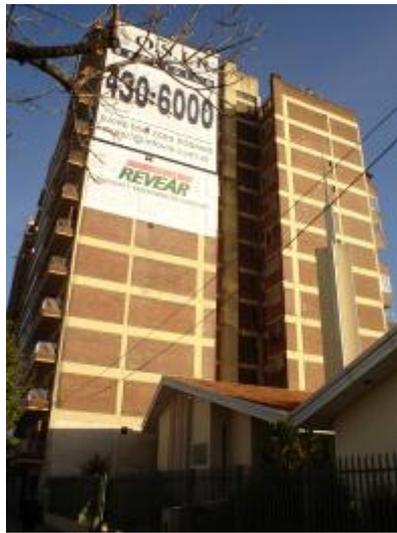
Figura N° 12

Esta modalidad tuvo variantes constructivas, como ser que a determinada altura, y habiendo estructura independiente, se prescindiera del muro encaballado, limitando la construcción al plano medianero. (Figura N° 12)

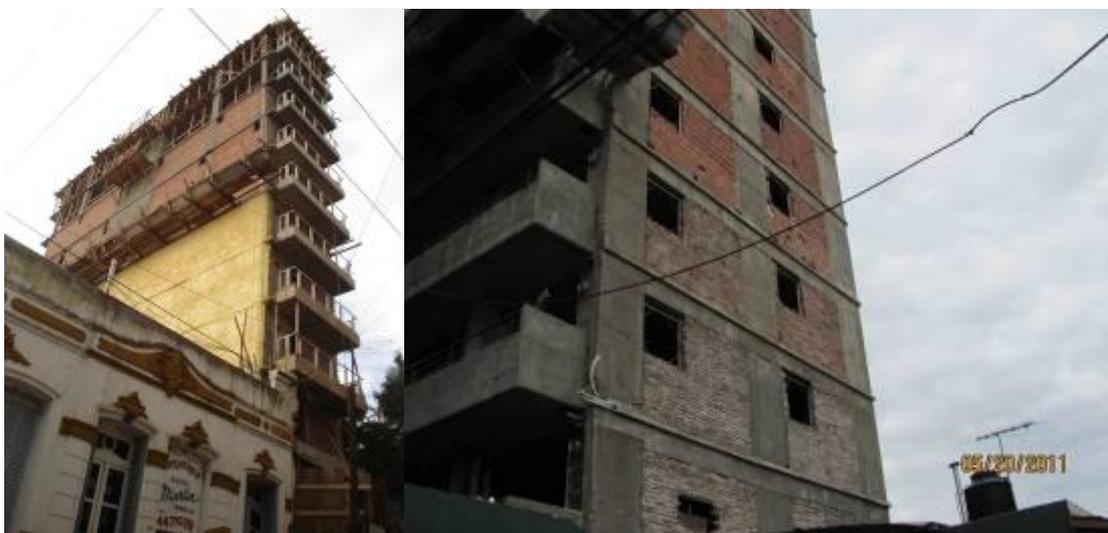
Figura N° 13 y 14

Hoy han aparecido nuevas variantes en la ejecución del muro medianero: Se ejecuta la estructura independiente de hormigón armado, la que luego se rellena, sin sobrepasar el eje medianero, con los muros interiores generalmente de ladrillos cerámicos huecos.(Figura N° 13 y 14).

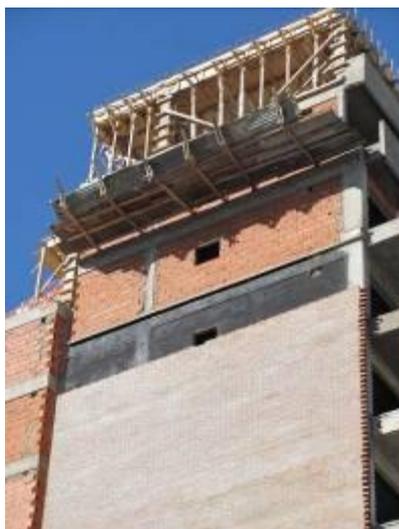
Figura N° 15

El paramento externo de este conjunto se trata con distintas aislaciones hidráulicas y/o térmicas para a continuación levantar un muro de "15" de ladrillos comunes, generalmente vistos en toda la extensión del plano medianero y en el lado del lindero (los ladrillos actuales miden escasos 12 cm de ancho). (Figura N° 15)

Este muro se vincula al resto del edificio solamente con escasos chicotes, y otras con pequeñas narices o ménsulas, donde se apoya a medias y piso a piso la pared que teóricamente completa la medianera.

Esta pseudo medianera es cuestionable desde el concepto legal hasta el técnico constructivo ya que se endosa al vecino un futuro problema cuando tenga que calar este muro para ejecutar su propia estructura.

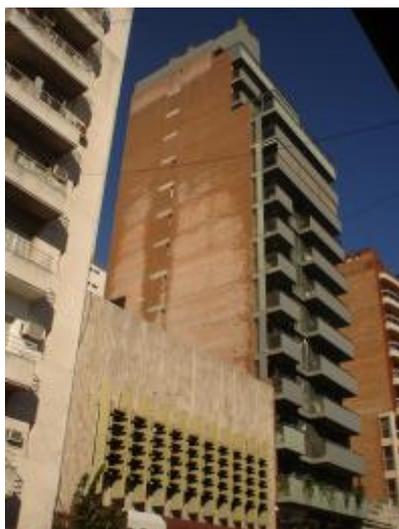
Figura N° 16

Por último, en la Figura n° 16 se puede observar como el agua puede ganar esta cámara de aire entre los dos paramentos produciendo grandes filtraciones de agua, con los inconvenientes que esto acarrea para los habitantes de los edificios.
