ESTUDIO DEL COMPORTAMIENTO ESTRUCTURAL DE BÓVEDAS Y CÚPULA DE LA ESTANCIA JESUÍTICA SANTA CATALINA

Gómez, José Luis¹; Ruata, María Edel²; Nicasio, Cecilia³; Klein, Karin⁴
¹Ingeniero, Univ. Nacional de Córdoba, e-mail: ccp-cons@ciudad.com.ar
²Arquitecta, Univ. Nac. de Córdoba, e-mail: piniruata@hotmail.com
³Ingeniera, Univ. Nac. de Córdoba, e-mail: cecilia.nicasio@gmail.com
⁴Arquitecta, Univ. Nac. de Córdoba, e-mail: karinklein_2k@hotmail.com

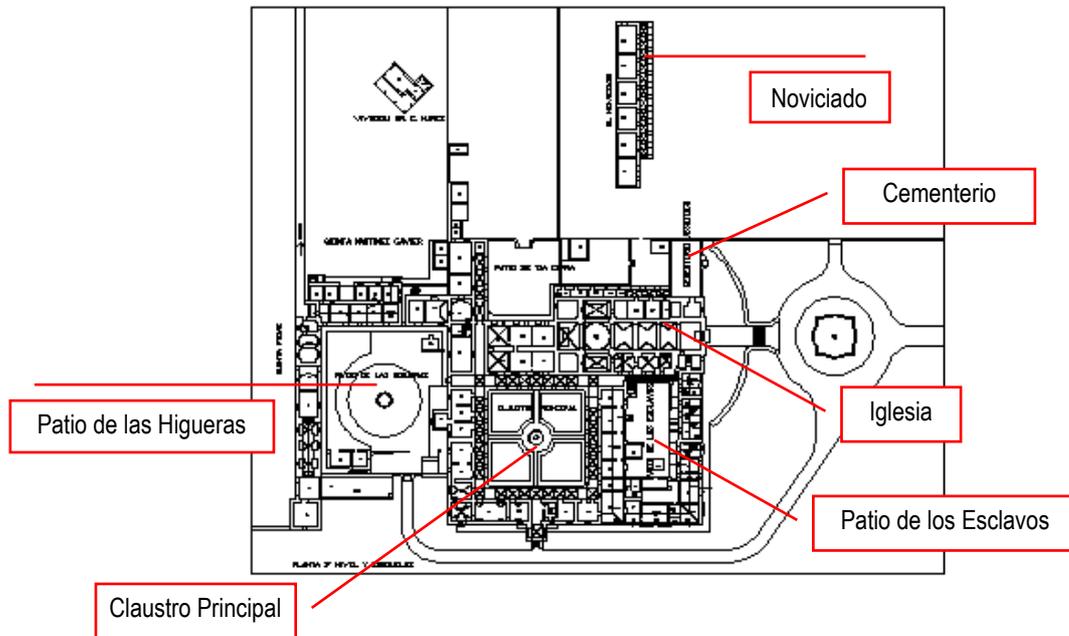
Figura 5. Planta general - Primer Nivel

La necesidad de obtener datos sobre los espesores de las bóvedas de los diferentes sectores de la Estancia y de la cúpula de la Iglesia, decidió la realización de un relevamiento planialtimétrico completo de la Estancia mediante estación total, con la asistencia de un equipo de topógrafos. Dicho relevamiento fue también aprovechado para la confección de planos y cortes, ya que los existentes no resultaron confiables en una primera comparación con las mediciones en obra. (Figura 5)

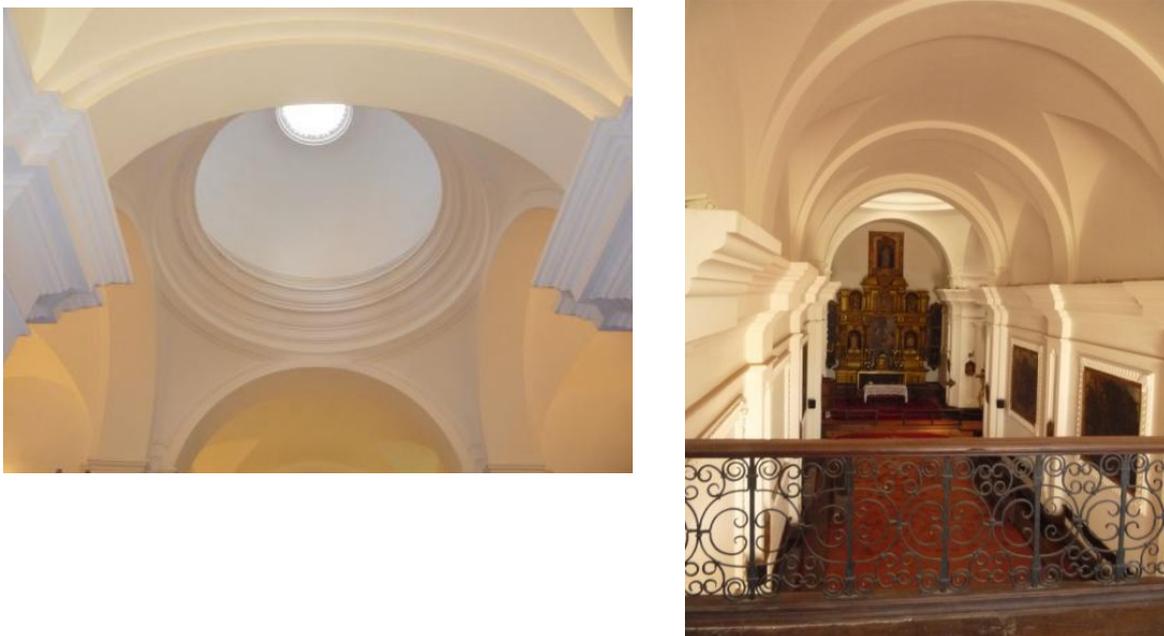
Figura 6. Cúpula e interior de la Iglesia

En el relevamiento visual de fisuras no se evidenciaron patologías de este tipo dentro de la Iglesia, tanto en la bóveda que constituye la nave, como en la cúpula que conforma el crucero de la misma. (Figura 6)

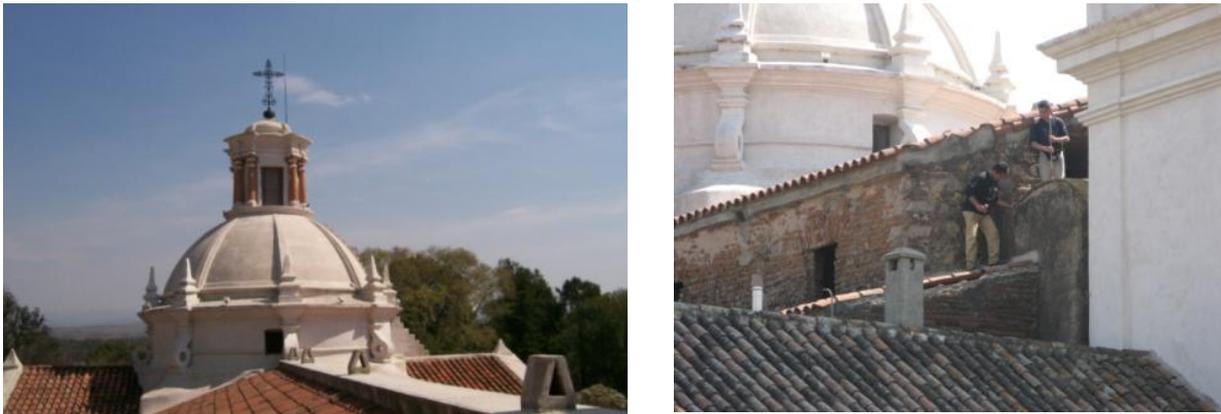
Figura7. Mediciones de la cúpula

No obstante, y para tener una certeza del grado de seguridad de la cúpula, se realizó un modelo computacional de la misma, para lo cual se realizó un modelo computacional del sector del crucero en base a las mediciones realizadas desde el interior de la nave y desde el exterior mediante la estación total, con lo cual fue posible deducir tanto el espesor de la cúpula como el del tambor que constituye su basamento y de la linterna que la corona.

Debe mencionarse la absoluta imposibilidad de realizar exploraciones invasivas a la construcción, por su condición de valor patrimonial, por lo que los espesores reales de las diversas partes de la estructura podrían tener alguna ligera diferencia con los espesores estimados a partir de las mediciones realizadas. (Figura 7).

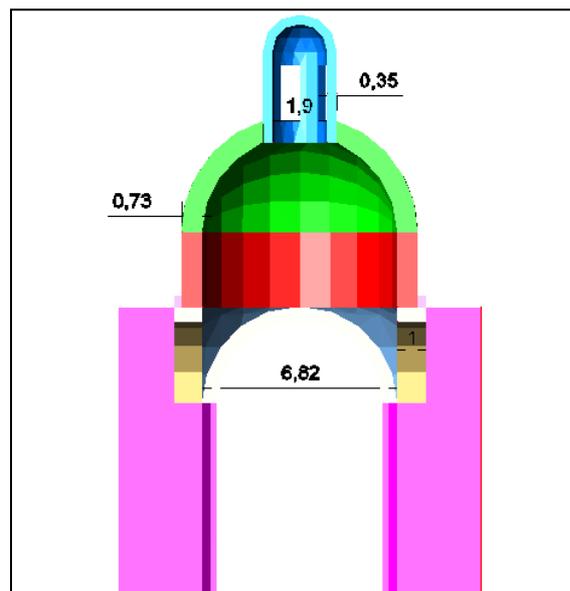
Figura 8. Modelo sólido de CAD - (medidas en metros)

El modelo del sector de la cúpula, obtenido a partir de un sólido realizado en CAD, fue mallado automáticamente y procesado mediante el programa de análisis por elementos finitos Algor V19. Los datos dimensionales de la cúpula se muestran en la siguiente sección del modelo CAD: (Figuras 8 y 9)

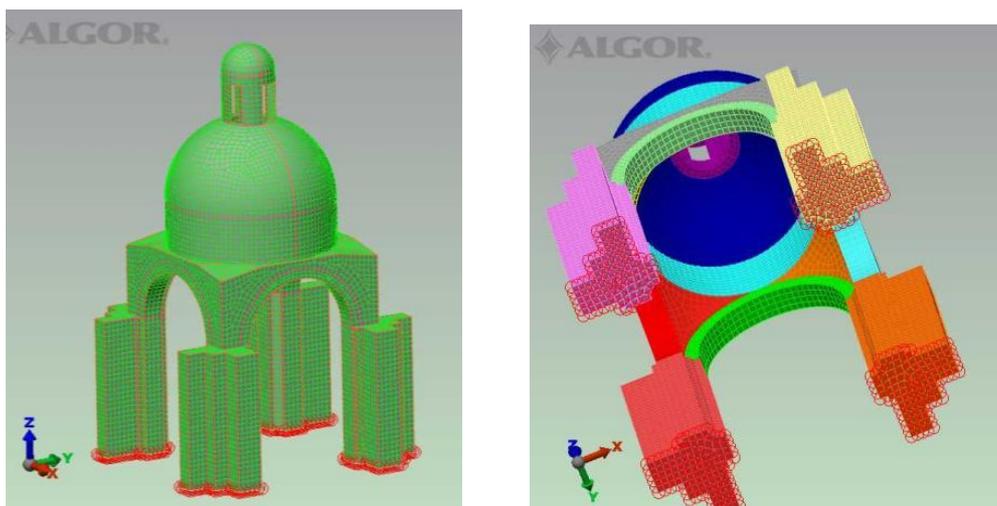
Figura 9. Modelo mallado en Algor

Para considerar la incertidumbre que se tenía con respecto a los verdaderos espesores así como a las cargas impuestas por los ornamentos existentes en la cúpula, linterna y tambor, se decidió procesar el modelo bajo un estado de cargas permanentes incrementadas con un factor 1,05.

El material constructivo de la cúpula, mampostería cerámica, se definió con una densidad de 1800 kg/m^3 y un módulo de elasticidad de $2,7 \times 10^{10} \text{ N/m}^2$ (270000 kg/cm^2), al igual que el material del tambor, pechinas, relleno sobre las mismas. Por otra parte, el material de mampostería mixta de piedra y cerámicos de los muros se definió con densidad 2100 kg/m^3 y $E = 1,95 \times 10^{10} \text{ N/m}^2$ (195000 kg/cm^2).

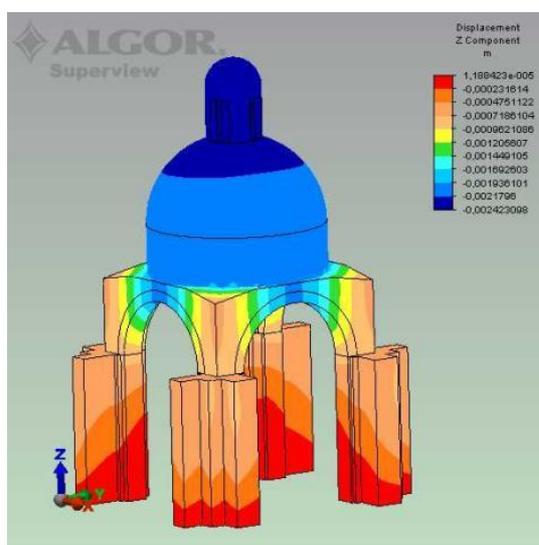
Descensos (z): máximo de 2,4 mm (Figura 10)

Figura 10. Descensos - Máximo: color azul

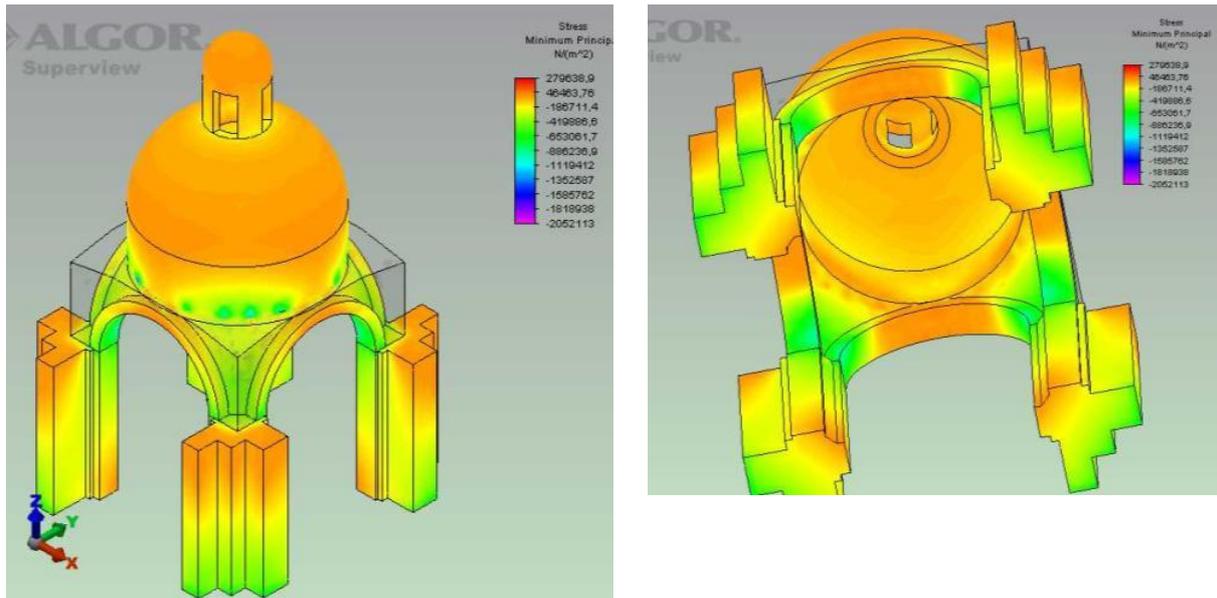
Figura 11. Tensiones Principales de Compresión

El mapa de tensiones principales mínimas (tensiones máximas de compresión en cualquier dirección de cada elemento) muestra valores que llegan a 2052113 N/m² (20,5 kg/cm²). Una visualización en detalle permite ver que estas tensiones corresponden a pequeños puntos muy localizados, mientras que en general, los valores de tensiones de compresión que corresponden al tambor y cúpula, tanto en el extradós como en el intradós, no llegan a superar los 11 kg/m² (en el gráfico colores del naranja al celeste). (Figura 11)

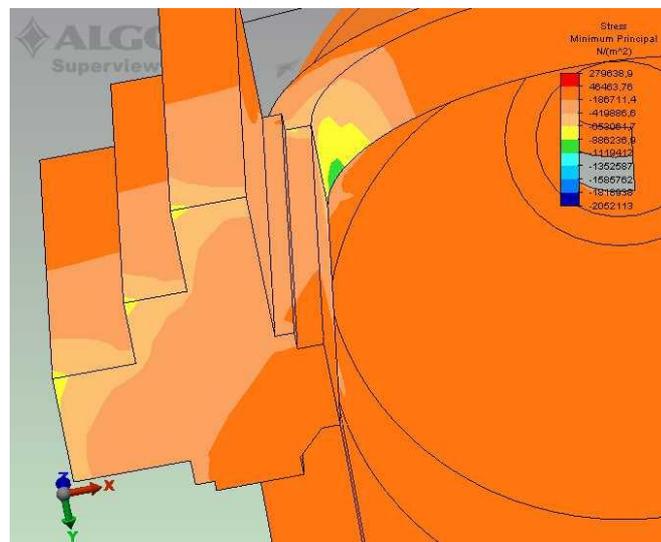
Figura 12. Tensiones de compresión en base de muros.

Por su parte, en la base de los muros y columnas, al nivel de terreno, las tensiones máximas llegan a los 886236 N/m² (aproximadamente 8,8 kg/cm²) en algunos puntos de los muros de la iglesia, pero puede tomarse como tensión de compresión en la base de muros un valor promedio de 4,2 kg/cm². (colores naranja a beige claro) (Figura 12)

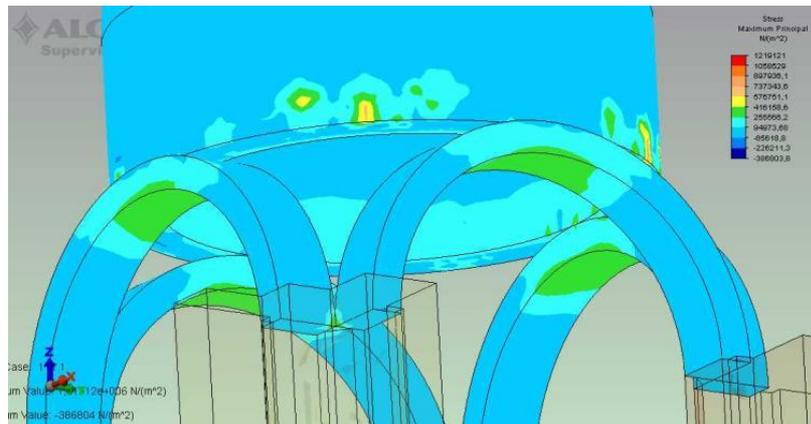
Figura 13. Tensiones Principales de Tracción en tambor

Con relación a las tensiones principales máximas (tensiones de tracción en cualquier dirección de cada elemento) en el sector del tambor, se observan algunos pequeños puntos que alcanzan valores por encima de los 5,7 kg/cm² (amarillo al rojo). En la zona del borde del tambor, se evidencian tracciones de entre 2,5 y 0,9 kg/cm², mientras que en general, en el resto las tensiones de tracción se mantienen por debajo de este último valor. (Figura 13)

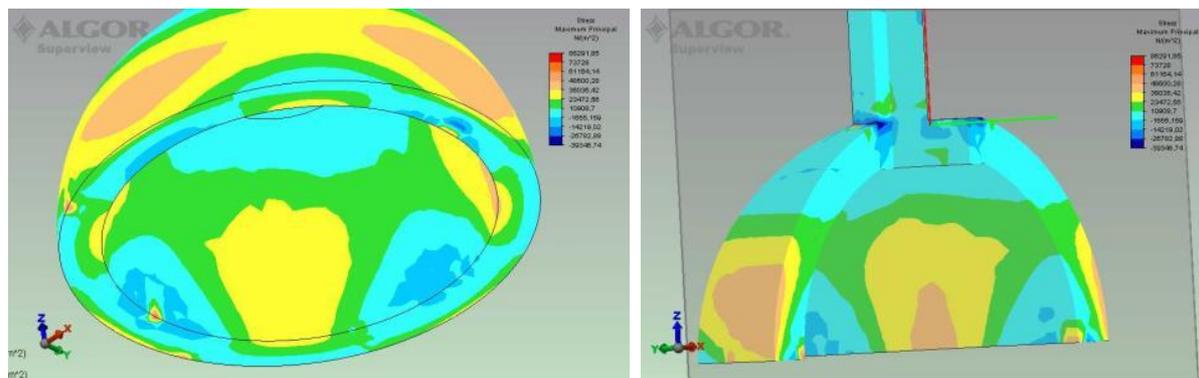
Figura 14. Tensiones de tracción de la cúpula.

El mapa de tensiones de tracción de la cúpula muestra valores que van desde los 0,1 a los 0,48 kg/cm², totalmente aceptables en relación a la capacidad resistente a tracción de la mampostería cerámica que se considera del orden de los 1,8 kg/cm², lo que confirma la no visualización de fisuras durante las inspecciones oculares a la misma. (Figura 14)

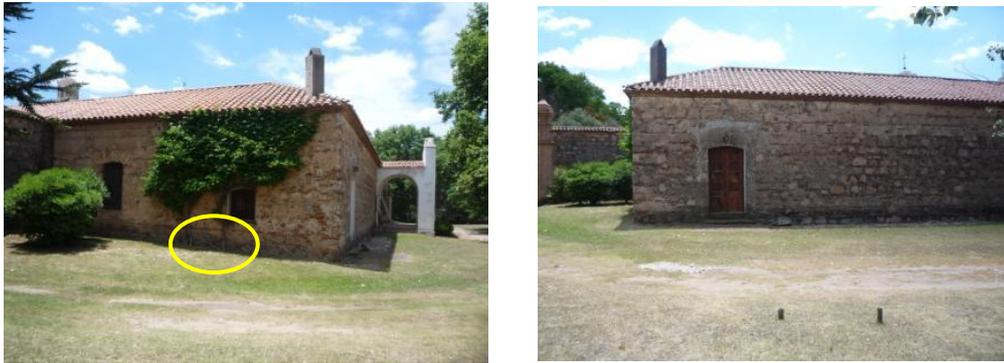
Figura 15. Habitación D9 y ubicación de la calicata exterior

Durante el relevamiento visual y fotográfico, se evidenciaron fisuras en algunas bóvedas que conforman las cubiertas de las habitaciones que rodean el patio principal. Una de ellas, que además se continúa hacia el muro de sostén de la

bóveda, resultó de particular interés para el estudio, dado que pudo hacerse una calicata exterior al citado muro, con lo cual se pudo estimar la resistencia del suelo de fundación del mismo.(Figura 15)

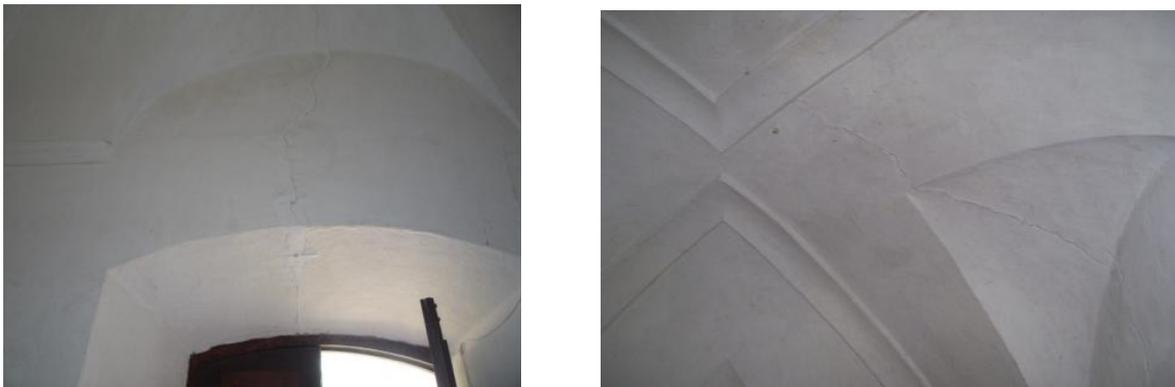
Figura 16. Interior de la bóveda D9 y fisura de la misma

La habitación, denominada D9 en el plano general, se encuentra ubicada justo en una de las esquinas del patio principal de la Estancia. Esta característica de esquina origina que su cubierta esté conformada por el cruce de las dos bóvedas que llegan de las respectivas alas del patio, formándose lo que se conoce como bóveda de rincón de claustro, sobre las que se asienta la cubierta de tejas a dos aguas. A su vez, esta bóveda está socavada por cuatro lunetas en cada uno de sus lados. (Figura 16)

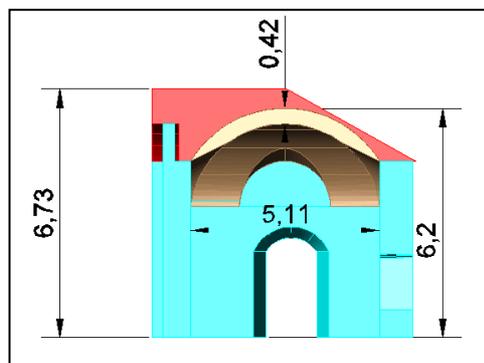
Figura 17. Dimensiones Habitación D9

Las dimensiones y medidas seccionales deducidas de las mediciones realizadas se muestran en el siguiente corte del sector: (Figuras 17)

Los espesores de la bóveda fueron deducidos a partir de las mediciones desde el interior del local y las mediciones realizadas por el equipo de topógrafos que brindaron datos sobre las alturas de cumbrera y borde de aleros de la cubierta de tejas del sector.

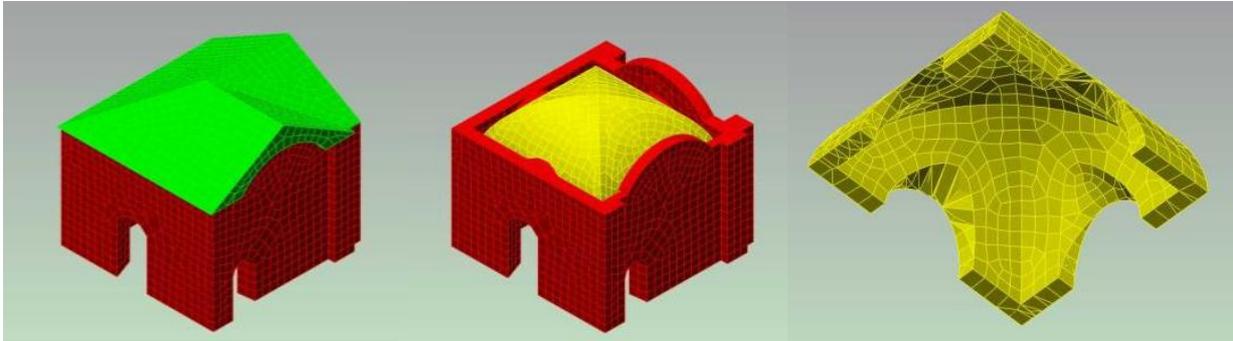
Figura 18. Modelo mallado

Al igual que se hizo con la cúpula, se construyó un modelo de sólido en CAD constituido por tres partes: muros, bóveda de rincón de claustro y relleno bajo cubierta de tejas, y se lo procesó con el programa Algor para su mallado y verificación por elementos finitos. (Figura 18)

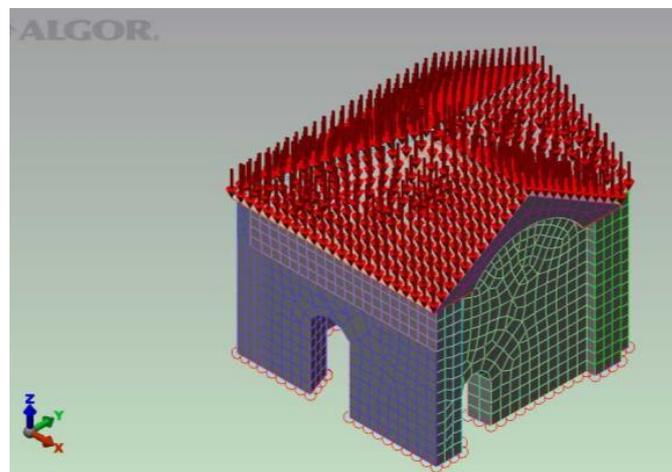
Figura 19. Cargas aplicadas al modelo

La cubierta de tejas se representó como una carga uniforme de 190 kg/m^2 aplicada sobre los faldones a dos aguas determinados por el relleno, el cual es una argamasa de material cementicio con cerámica y piedras. (Figura 19)

Los materiales son similares a los de la Iglesia: muros con peso específico de 2100 kg/m^3 y $E = 1,95 \cdot 10^{10} \text{ N/m}^2$ (195000 kg/cm^2) y bóveda y relleno con peso específico de 1800 kg/m^3 y $E = 2,7 \cdot 10^{10} \text{ N/m}^2$ ($270\,000 \text{ kg/cm}^2$).

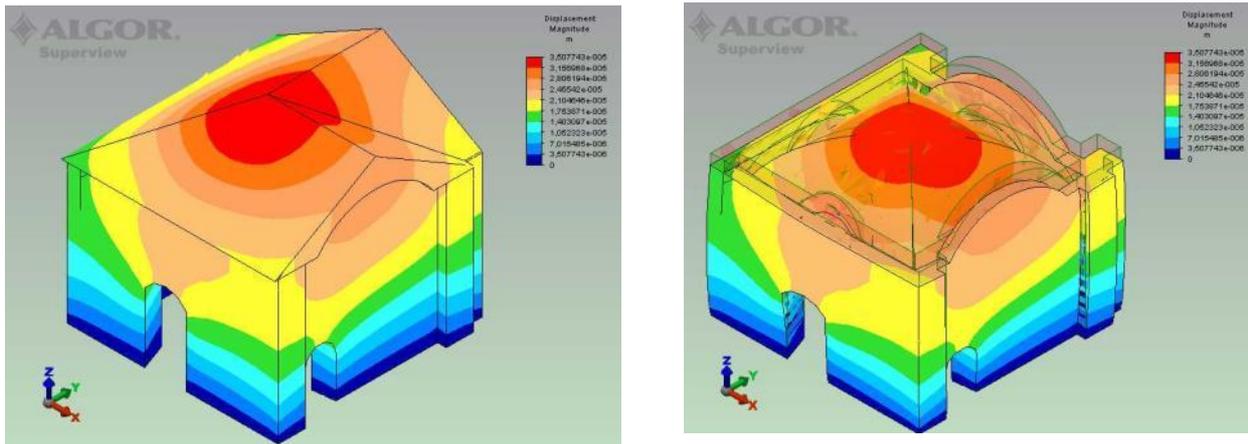
Figura 20. Descensos

Deformaciones: para las cargas consideradas (permanentes) el descenso máximo resultó de $0,035 \text{ mm}$ en la clave de la bóveda. (Figura 20)

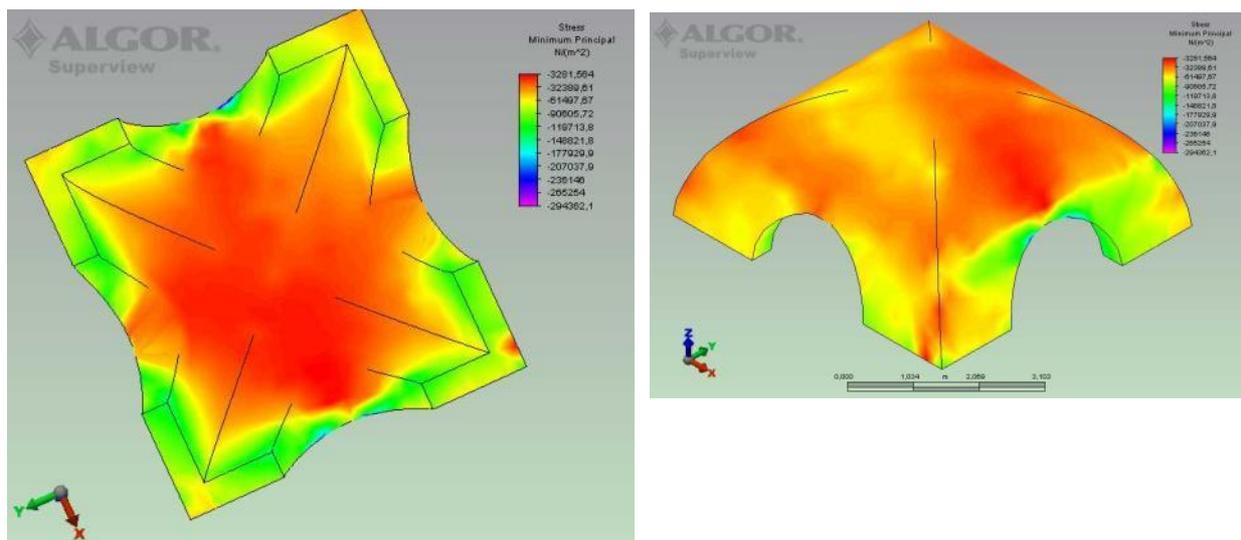
Figura 21. Tensiones de Compresión en la bóveda

El mapa de tensiones de compresión, muestra valores muy por debajo de la capacidad resistente de la mampostería cerámica que tanto en el intradós como en el extradós de la bóveda no llegan a los 2 kg/cm^2 (en el gráfico colores rojo al verde) con algunos puntos muy localizados de tensiones en los bordes de arranque de las lunetas, que llegan a los $2,9 \text{ kg/cm}^2$. (Figura 21)

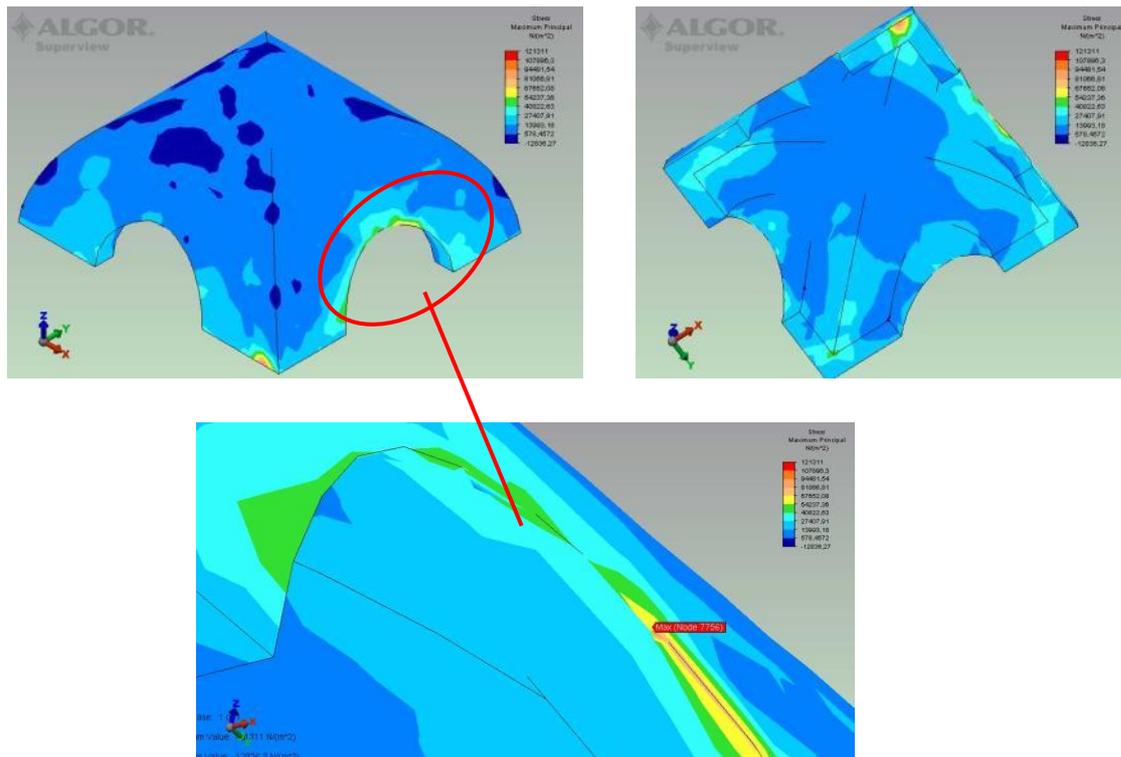
Figura 22. Tensiones de tracción

En lo que respecta a las tensiones de tracción, de nuestro mayor interés por la posibilidad de origen de fisuras, tampoco resultaron tensiones preocupantes.

La mayor superficie de la bóveda, por ambas caras, no llega a superar los $0,5 \text{ kg/cm}^2$ de tensiones principales de tracción (tonos de azul en el mapa tensional), con algún punto muy pequeño sobre el borde de la luneta que llega a $1,2 \text{ kg/cm}^2$, estando aún por debajo de los $1,8 \text{ kg/cm}^2$ considerados como aceptables. (Figura 22)

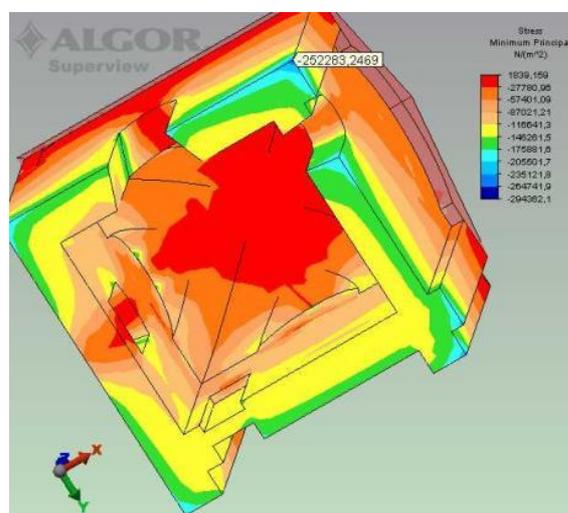
Figura 23. Tensiones de compresión en base de muros D9

Descartada entonces, tal como se preveía dada la antigüedad de la obra, la posibilidad de que el origen de la fisura se deba a tensiones de tracción en la bóveda de rincón de claustro por arriba de los valores aceptables, se compararon las tensiones de compresión que llegan a la base de muros, que para las cargas permanentes alcanzan los $2,05 \text{ kg/cm}^2$, con la tensión admisible de terreno obtenida de estudio de suelo realizado en ese sector, que resultó de $0,95 \text{ kg/cm}^2$. Esto significa, considerando un coeficiente de seguridad 3 que la tensión de rotura del suelo es del orden de los $2,85 \text{ kg/cm}^2$, un valor bastante cercano a las tensiones producidas en la base de los muros del sector. (Figura 23)

Por otro lado, el contenido de humedad del terreno, 19,5 %, medido en la base de la habitación D9, resultó mucho mayor que en otros sondeos, por lo que se considera posible que estas dos condiciones, capacidad resistente y humedad del suelo de fundación, sean la causa de la aparición de la fisura relevada en el muro de la habitación.

Puede decirse que los valores de tensiones en la base de los muros en los casos analizados: cúpula de la Iglesia, habitación D9 y bóveda del sector coro de la Iglesia (no presentado en este trabajo), resultan cercanos a los valores de rotura del terreno de fundación dado por los estudios geotécnicos. Esto nos permite generalizar el poco margen de seguridad que tiene el edificio respecto al comportamiento del sistema suelo-estructura, y como consecuencia la aparición de fisuras visualizadas en algunos muros de otras habitaciones.

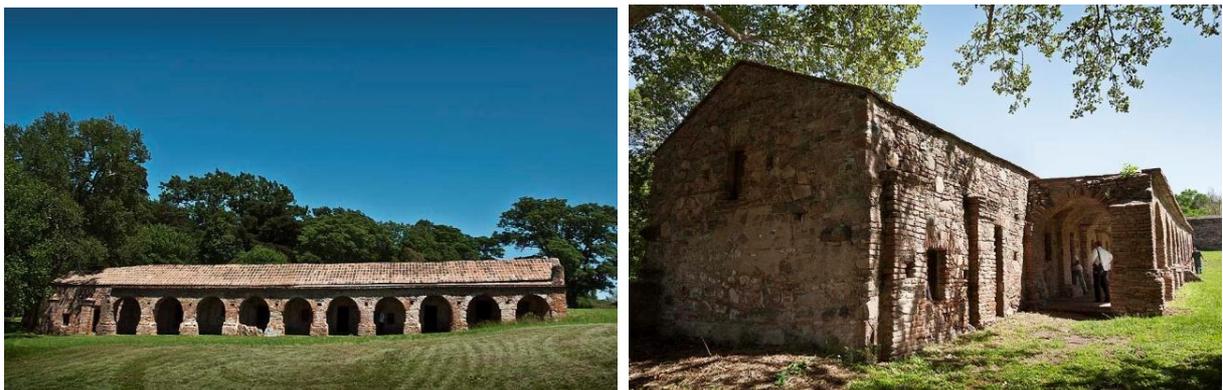
Figura 24. Vistas del Noviciado

El edificio del Noviciado, ubicado a unos 150 metros al noreste de la Iglesia, es uno de los pocos sectores donde puede apreciarse la técnica constructiva de las bóvedas de mampostería. Sus muros, al igual que en el edificio principal, son de mampostería mixta de piedra y cerámica. (Figura 24).

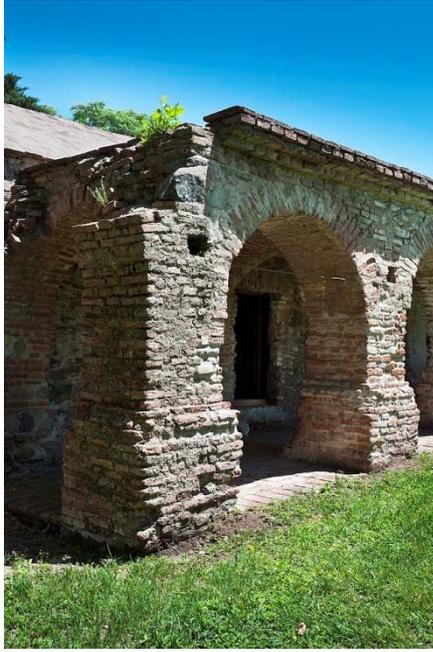
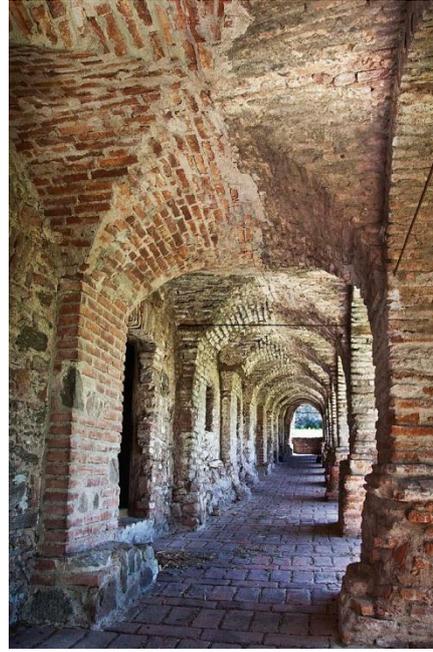
Figura 25. Galería del Noviciado

Así mismo, en esta construcción es posible visualizar el material constitutivo del relleno entre faldones de cubierta y bóvedas, por lo que se puede suponer que es el mismo utilizado en las otras bóvedas analizadas, y entonces estimar su peso propio para el análisis de cargas. (Figura 25)

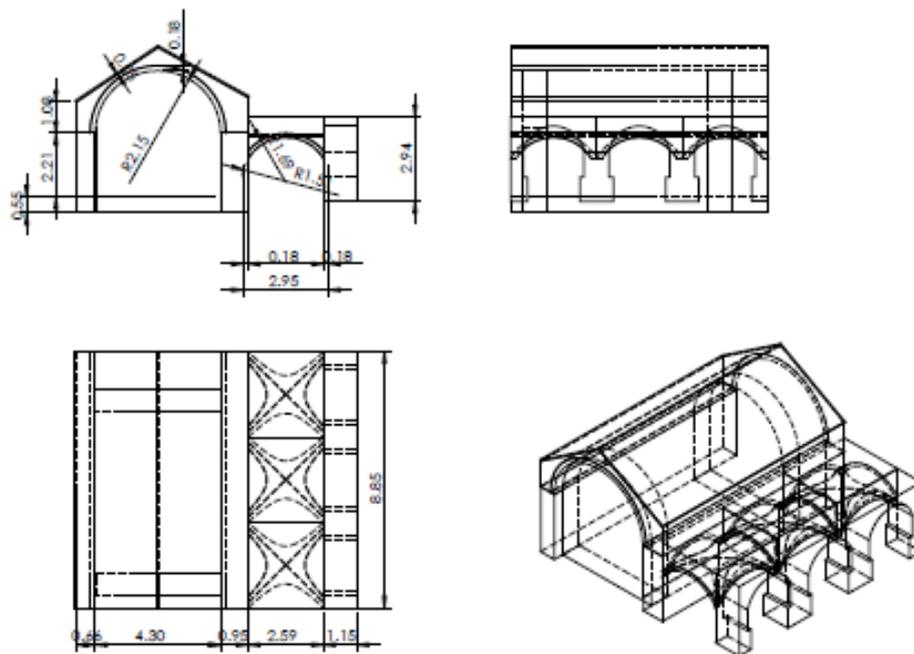
Figura 25.

El modelo del sector del noviciado, se realizó de manera similar a los otros dos modelos anteriores. Los datos dimensionales del sector elegido para el estudio se muestran en la siguiente sección del modelo CAD. (Figura 25):

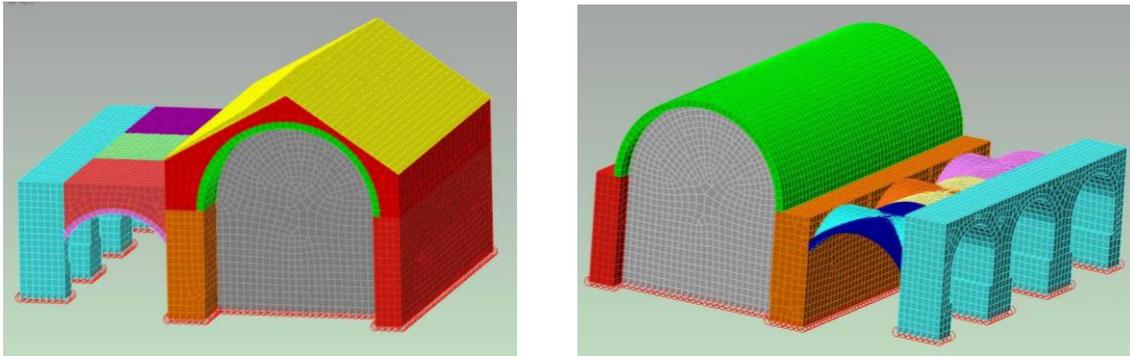
Figura 26. Modelo mallado con y sin cubierta.

El modelo mallado, con y sin la cubierta a dos aguas, se muestra en la Figura 26:

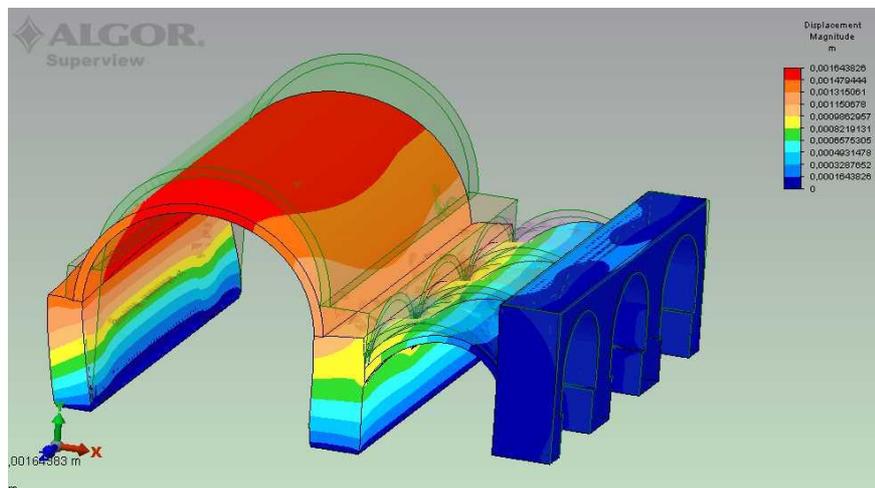
Figura 27. Descensos Sector del Noviciado.

Descensos (z): 1,6 mm en bóveda de la habitación, color rojo en el gráfico, y 0,9 mm en bóvedas de la galería, color verde. (Figura 27).

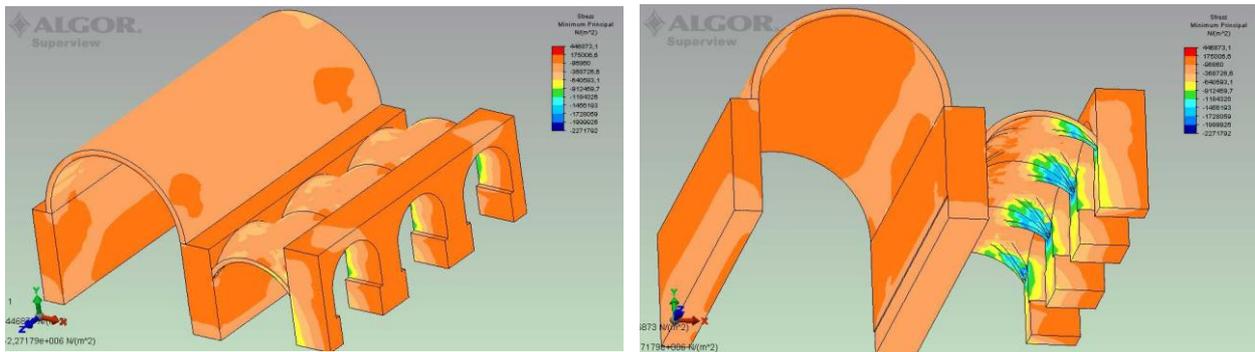
Figura 28. Tensiones de Compresión

El mapa de tensiones principales de compresión muestra un valor máximo de 2271792 N/m² (22,7 kg/cm²) en el encuentro entre las bóvedas de galería con las columnas (azul)

En la clave de las bóvedas de la galería, las tensiones están por debajo de los 368726 N/m² (beige claro) igual que en la clave de la bóveda de cañón. (Figura 28).

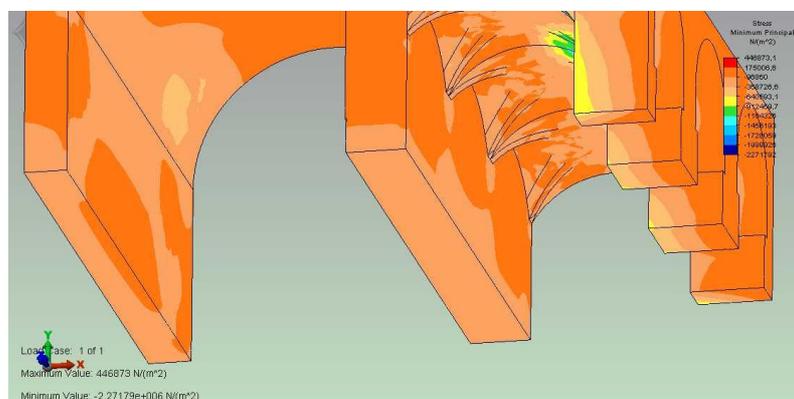
Figura 29. Tensiones en base de muros

Por su parte, , al nivel de terreno, las tensiones máximas de compresión, resultaron: en la base de los muros con valores que varían en el ancho de los mismos, entre 368726 N/m² a 96800 N/m², dando un promedio de 232763 N/m² (2,3 kg/cm²); en la base de las columnas, la variación en el ancho es de 912000 a 96800 N/m², lo que da un promedio de 504400 N/m² (5 kg/cm²) (colores naranja a beige claro del gráfico). (Figura 29)

Estos valores no resultan en absoluto preocupantes, dado que este edificio, ubicado a considerable distancia del resto de la Estancia, está fundado sobre roca madre, terreno cuyas tensiones de rotura son muy altas.

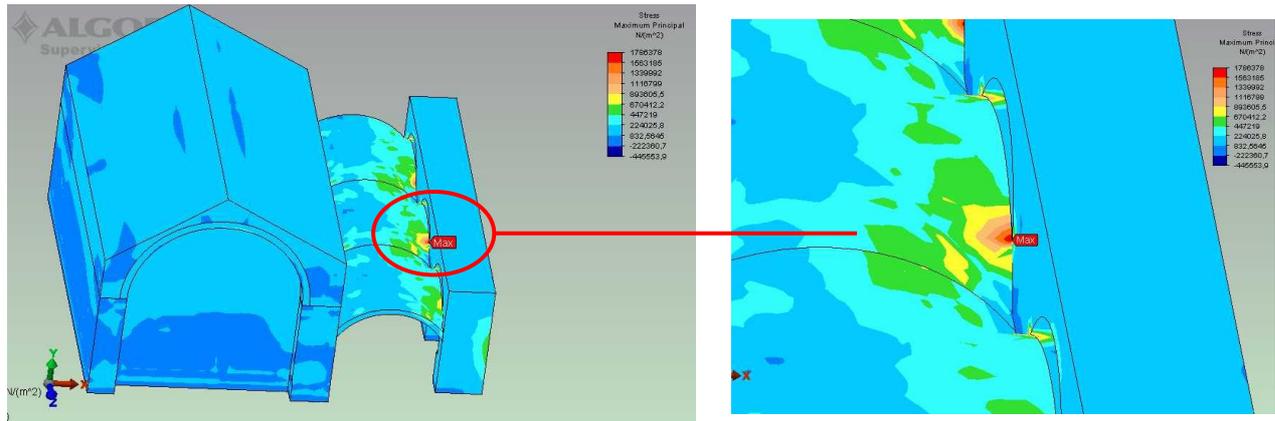
Figura 30. Tensiones principales de tracción.

Con relación a las tensiones principales de tracción, el modelo muestra puntos de concentración de tensiones elevadas (para los valores aceptables en mampostería cerámica), ubicados en la zona de contacto entre bóvedas de aristas de la galería y columnas, con valores que en algún punto muy pequeño llegan a los 17,8 kg/cm² (color rojo) y decrecen rápidamente en las cercanías del mismo hasta valores del orden de los 7 kg/cm² (color verde).

El resto de la bóveda está trabajando con tensiones de tracción de entre 2,2 y 0,8 kg/cm². (colores celeste - azul). (Figura 30)

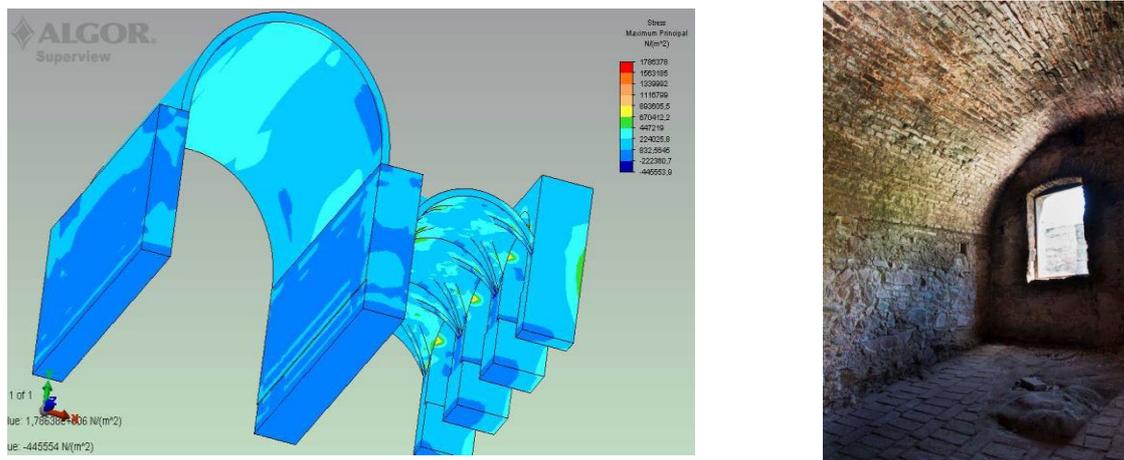
Figura 31. Tensiones de Tracción en bóveda y vista de la misma.

Por su parte, la bóveda de cañón corrido de las habitaciones tiene tensiones de tracción en su clave con valores entre los 2 y 3 kg/cm². (Figura 31)
