## **CORRELACION DIGITAL DE IMÁGENES APLICADA A ENSAYOS DE ESTRUCTURAS DE MATRIZ CEMENTICIA**

Morel, Claudia A.; Vallejos Juan Manuel

Instituto de Estabilidad, Facultad de Ingeniería, Universidad Nacional del Nordeste.

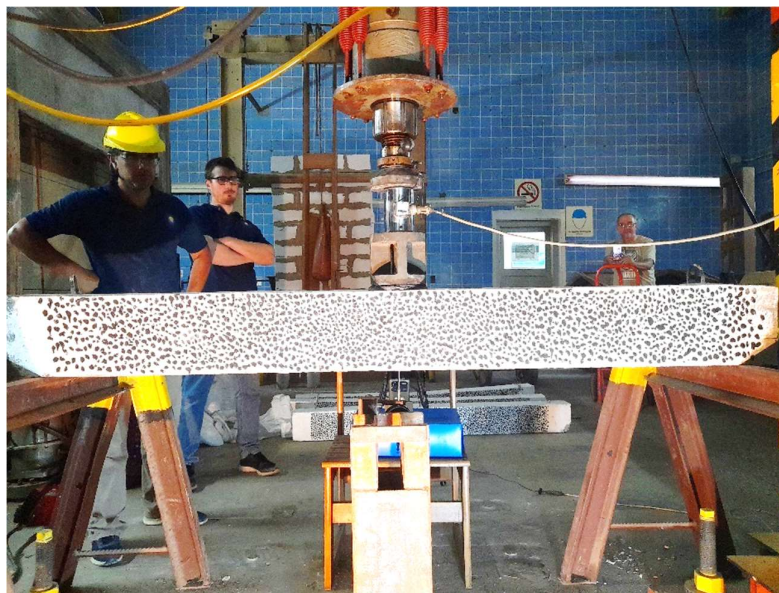
*Figura 3. Configuración experimental del ensayo de flexión en tres puntos.*

Las vigas fueron ensayadas a una edad de 365 días. La carga fue aplicada a través de un marco de carga movido por un sistema hidráulico. La transmisión de la fuerza  $P$  se midió con una celda de carga SU/PECAR de 10 toneladas de capacidad. El descenso de las vigas en la mitad de la luz de apoyo se midió utilizando un medidor de dial con una precisión de 0,01mm. La Figura 3 expone una fotografía de la configuración experimental para el ensayo de tres puntos.

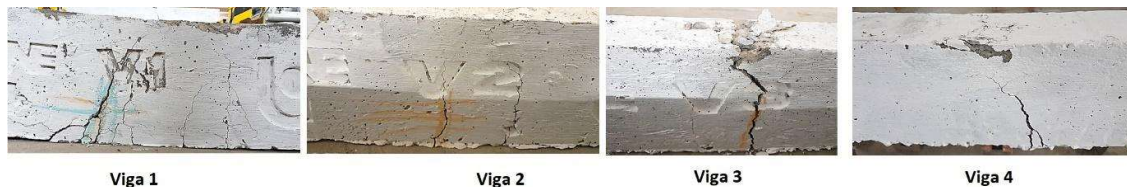
*Figura 6. Fisuración de las vigas ensayadas.*

La técnica CDI permite determinar los campos de desplazamientos y deformaciones en una estructura o probeta sometida a un ensayo mecánico. En las Figuras 5a-d se muestran los campos de deformaciones  $\epsilon_{xx}$  en las Vigas 1 a 4, respectivamente. En cada caso se muestran dos imágenes de los campos de deformaciones  $\epsilon_{xx}$ : la imagen superior corresponde a la aparición de la primera fisura y la imagen inferior al finalizar el ensayo. En todos los casos, la primera fisura detectada por CDI se propaga a medida que avanza el ensayo. En la Figura 5 se observa que los patrones de fisuración difieren en los cuatro casos. Para el caso 1 (Figura 5a), se observan dos fisuras principales en el centro de la viga, una a cada lado del estribo central junto con fisuras secundarias en zonas más alejadas del centro. Todas las grietas observadas son verticales, debidas al esfuerzo de flexión<sup>7</sup>. En los casos de las Vigas 2 y 3 (Figura 5b y 5c), se observan fisuras verticales de flexión en el centro y grietas inclinadas cerca de los extremos de la viga, estas últimas debido a la combinación de esfuerzos de corte y flexión. La viga 4 (Figura 5d), presentó dos fisuras verticales de flexión en el centro y una inclinada en una distancia situada entre uno de los apoyos y la carga aplicada, que llevó a la falla de la estructura. Algunas de estas grietas identificadas por CDI pueden ser observadas en los patrones de fisuras de las vigas, tal como se muestra en la Figura 6.
