# REHABILITACIÓN SÍSMICA DE UNA BODEGA DE ADOBE

**Francisco J. Crisafulli**

## RESUMEN

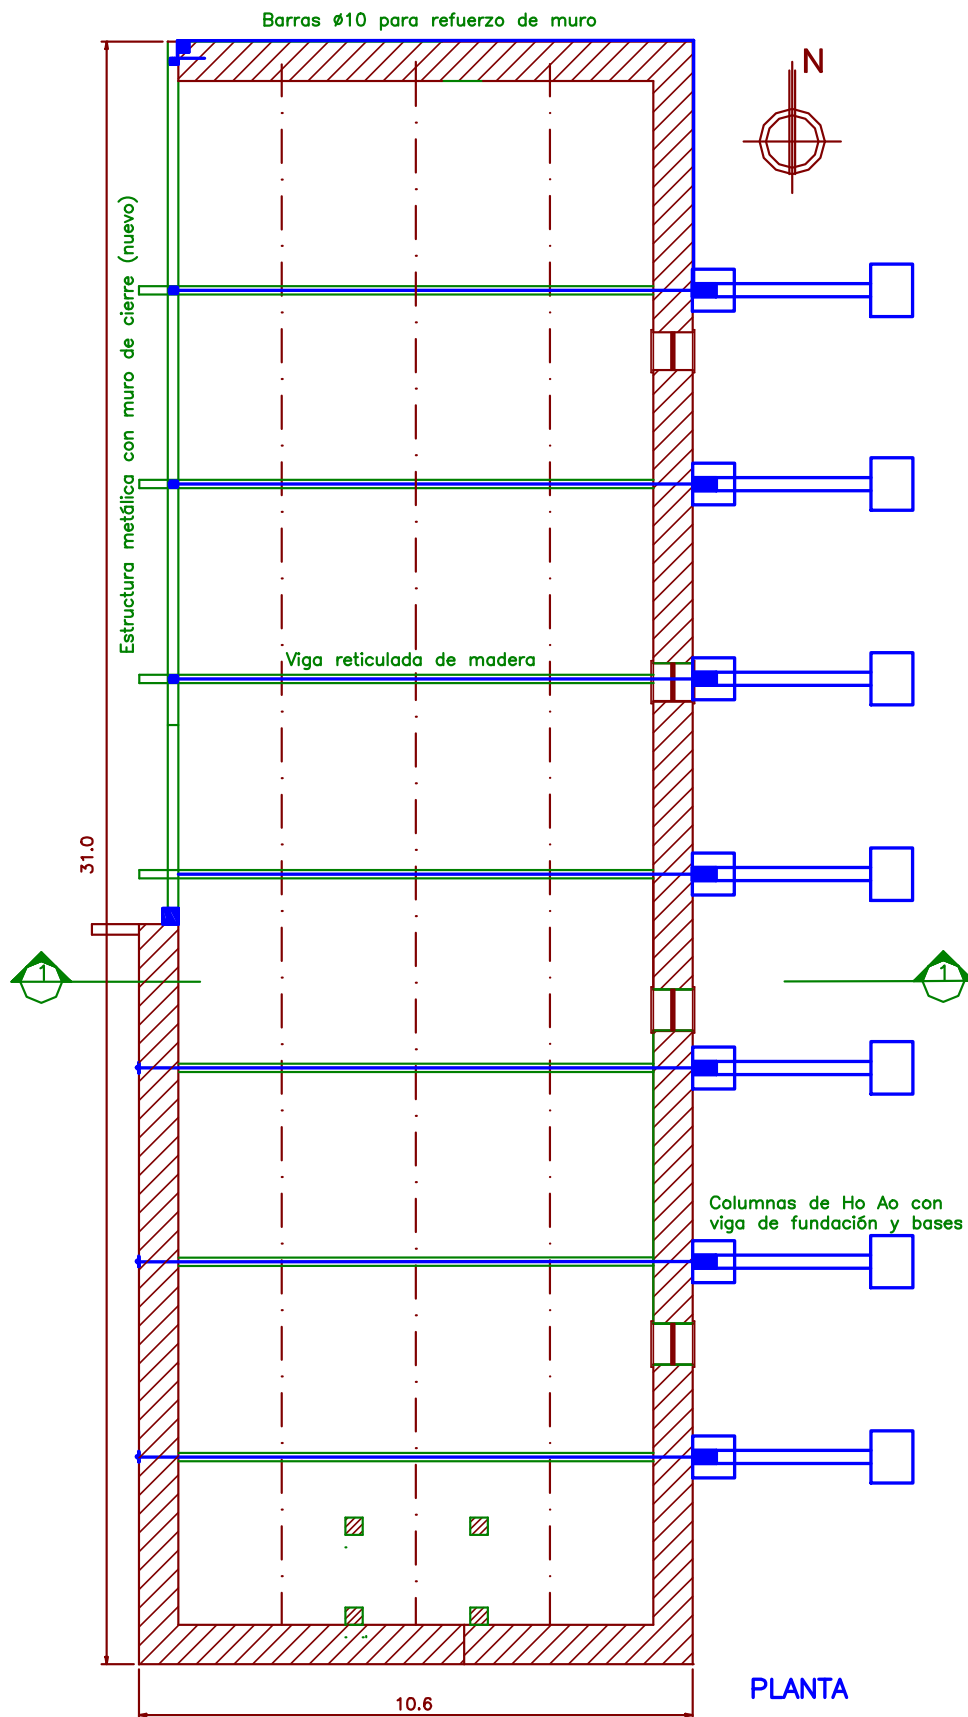
Figura 1. Planta general de la nave de adobe.

La construcción en estudio es un edificio de muros de adobe, con espesor de 0.8m, construido a principios del siglo XX. La cubierta a dos aguas esta formada por un entramado de caña cubierto por chapas metálicas acanaladas. La misma esta soportada por correas madera dispuestas en la dirección de la pendiente de la cubierta, las que apoyan sobre vigas secundarias de madera y éstas sobre vigas reticuladas de madera. Las dimensiones globales de la nave son 31.0 x 10.6 m (ver Fig. 1), con una altura de muros de 6.2m (ver Fig. 2).

- d) Parte del muro de adobe del sector Oeste (ver Fig. 1) había sido demolido por razones desconocidas y las vigas reticuladas se encontraban apuntaladas en forma precaria y por ende peligrosa.
- e) El muro de adobe del sector Norte presentaba fisuras verticales en la unión con el muro Este.
- f) Los muros de adobe, por su altura y gran masa, no presentaban resistencia adecuada antes acciones sísmicas, considerando que la construcción está emplazada en zona sísmica 4, según el Reglamento INPRES-CIRSOC 103<sup>2</sup>.

La estabilidad de los muros de adobe ante la acción del sismo constituyó uno de los objetivos principales del proceso de rehabilitación. La solución adoptada consideró condicionantes funcionales y arquitectónicos que impedían el planteo de refuerzos en la parte exterior del muro Oeste. Es por ello que se decidió emplear columnas de hormigón armado, de 0.30 x 0.50 m de sección, las cuales se ubicaron en la parte exterior del muro Este, en correspondencia con cada una de las vigas reticuladas de la cubierta. Dichas columnas se fundaron sobre bases de hormigón armado y se dispusieron vigas de fundación para asegurar la resistencia al vuelco de la columna. La estructura de refuerzo se muestra en las Figs. 1 y 2 con líneas de color azul.

Con el objeto de mejorar la estabilidad al vuelco del muro Norte ante acciones sísmicas perpendiculares a su plano, se emplearon una serie de barras de acero se sección circular maciza,  $\phi$  10, dispuestas en la parte superior del muro (ver Fig. 1). Dichas barras actúan como zunchos, vinculando el muro Norte con los muros perpendiculares a él. Un extremo de las barras se ancló en la columna de hormigón armada construida como parte de la rehabilitación de la nave (sobre muro Este), mientras que el otro extremo se soldó a la columna metálica extrema del muro Oeste. La Fig. 15 muestra una imagen de este último detalle. Las barras de acero, luego de posicionadas y tensadas, se cubrieron con mortero de cemento por razones arquitectónicas.

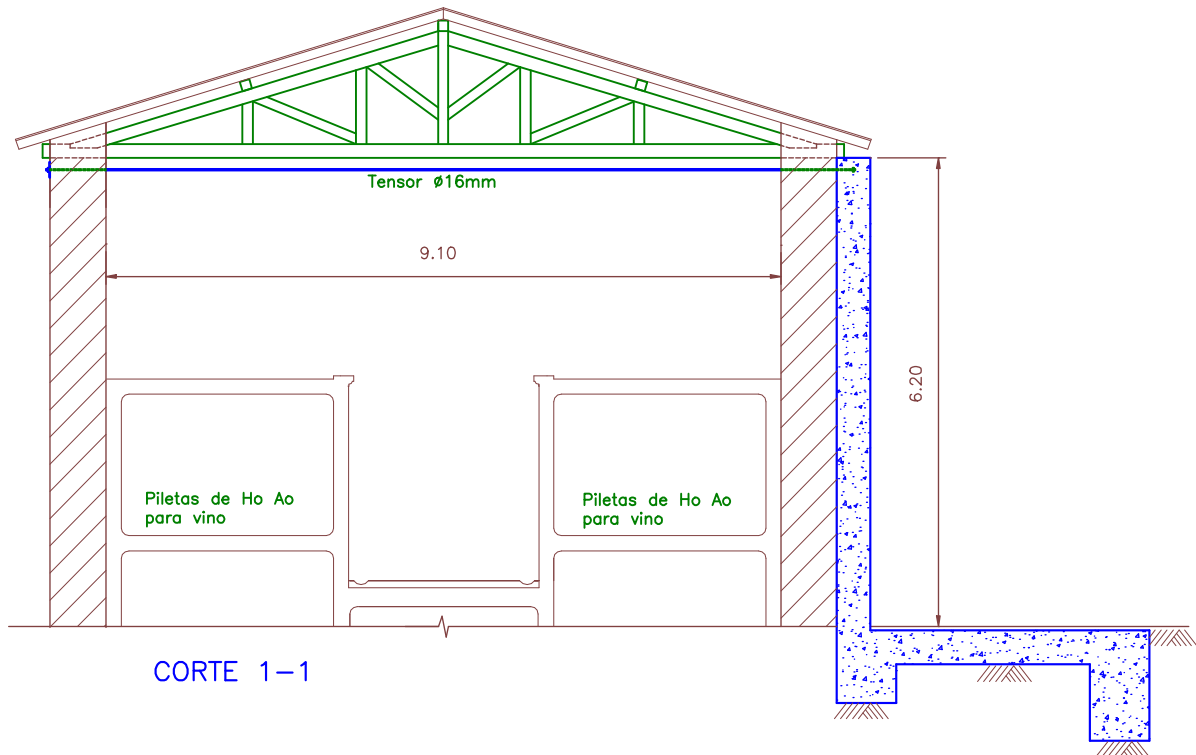
Figura 2. Corte transversal de la construcción.

El efecto de las piletas de hormigón armado existentes en el interior de la nave (ver Fig. 2), se representó mediante un resorte horizontal ubicado a media altura del muro. Ante la acción del sismo se produce el desplazamiento lateral de la estructura, de modo que uno de los muros se apoya en las piletas de hormigón armado mientras que el otro se separa. Es por ello que se consideraron dos casos, disponiendo ese resorte horizontal alternativamente en uno u otro muro, dependiendo de la dirección considerada para la fuerza sísmica
