# **ANÁLISIS SÍSMICO DE LA DESTRUIDA IGLESIA DE AMBIL – DEPARTAMENTO GRAL. OCAMPO- LA RIOJA –ARGENTINA- COMO JUSTIFICACIÓN DE SU COMPORTAMIENTO PARA INDICAR SU POSTERIOR RESTAURO.-**

**ARQ. ALEJANDRA PALMIERI.- Prof. FAUDI - UNC.- Córdoba.-**

**ING. CIVIL L. H. NOGUERA.- Prof. FAUDI y FCEFyN - UNC.- Córdoba.-**

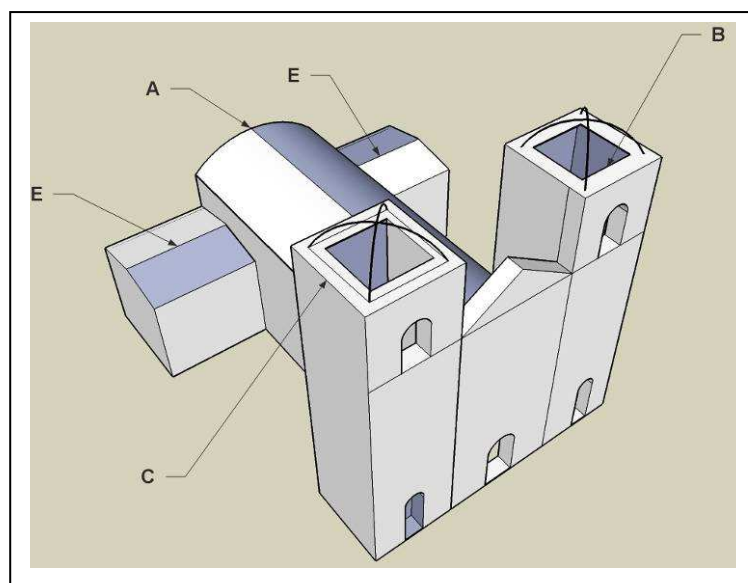
FIG. 9

Atentos a la sola disposición en planta y elevación (FIG. 9 y FIG. 10) de las partes generales que componen la construcción se reconocerán cuatro (4) con propiedades propias en sus dimensiones y materiales que las forman y que serán denominadas:

**A.-** Nave principal con ancho de 1.00m y altura de 10.00m en sus muros laterales de mampostería y de 10.20m de ancho por 29,20m (incluido coro) de largo en sus dimensiones externas.-

**D.-** Coro: que hace de transición sobre todo entre B y C de dimensiones 10.20m por 6.20m.-

**E.-** Sectores ubicados al fondo de la Iglesia y al lado de la nave principal: hacia el N y el S de dimensiones 8.00m x 8.00m.- Es considerable la diferencia de nivel del plano de la cubierta de este sector E con relación al plano promedio de la cubierta de la nave central A.-

En el primer terremoto: aparece la GRIETA 1 (FIG.19) debido a que el centro de rigidez (resistencia) de toda la construcción considerada un todo monolítica se ubica en el sector correspondiente a los volúmenes B y C (FIG. 9) campanarios (N y S) que se comportan como lo que son, dos torres de mampostería.-

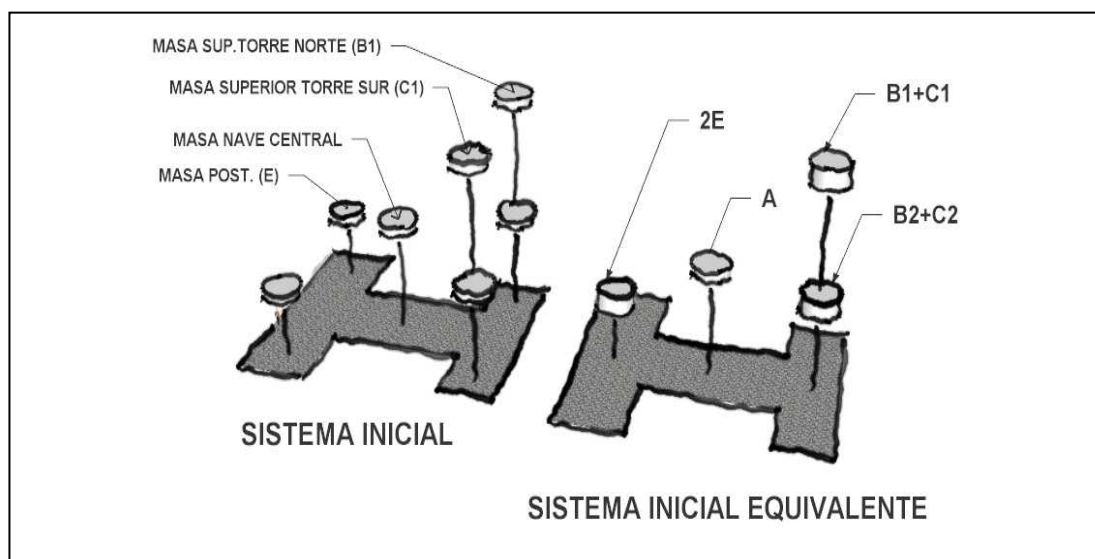
FIG. 11

4.1.- Un primer análisis lleva a reconocer la irregular disposición de las importantes masas que constituyen la iglesia en planta, en elevación y en el espacio: si se piensa en un modelo dinámico de la distribución de las masas se tendrá (FIG. 11).- Algo ya descalificado por los códigos sísmicos entre los que se encuentra CIRSOC (Argentina) y la afirmación de prácticamente todos los autores de la especialidad que recomiendan evitar esta configuración y si ello no es posible, separar la construcción general en sectores lo más regulares posibles mediante juntas. Se verá luego que el modelo dinámico a proponer en el presente responderá a (FIG. 12).-
