# **MEDICIÓN Y ANÁLISIS DE VIBRACIONES COMO TÉCNICA DE INSPECCIÓN DE PUENTES**

**Ingeniero Civil María H. PERALTA, Ingeniero Civil Norma L. ERCOLI**  
Departamento de Ingeniería Civil- Facultad de Ingeniería – Universidad Nacional del  
Centro de la Provincia de Buenos Aires, -Olavarría- Buenos Aires  
**Ingeniero en Construcciones Raúl O. BACCHIARELLO** Profesional Dirección de  
Hidráulica, Municipalidad de Olavarría  
**Profesional CONICET Salvador LA MALFA**  
Instituto de Mecánica Aplicada, Universidad Nacional del Sur, Bahía Blanca.

El objetivo del presente trabajo es presentar la experiencia particular desarrollada en Olavarria, en el marco de las tareas de inspección solicitadas por el Municipio, sobre un puente de hormigón armado existente sobre el Tapalque. La misma comprendió la evaluación experimental "in situ" de las amplitudes vibratorias existentes en diferentes partes de la estructura, bajo diferentes condiciones de tránsito actuales, y la posterior calibración de modelos computacionales. Los resultados de las mediciones efectuadas se comparan con normas y criterios existentes a nivel internacional. De dicha comparación surge la necesidad de tomar medidas de difer

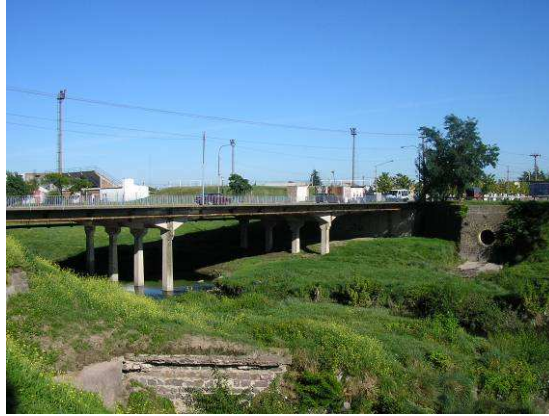
Figura 1- Vista del puente sobre el Arroyo Tapalqué

En particular durante la inspección “in situ” del puente de hormigón armado, construido en la década del 60, se perciben vibraciones de significativa intensidad. La Dirección de Hidráulica, en el marco del convenio, solicita la Evaluación, Diagnóstico y Pautas de Reparación Estructural del mencionado puente, la cual se viene desarrollando desde mediados del año 2007.
