# **FUNDAMENTOS DE LA RECUPERACIÓN DE LA ESTRUCTURA DE MADERA DE LA CAPILLA DOMÉSTICA DE LA RESIDENCIA JESUÍTICA Y LA DECISIÓN DE PRESERVAR UNA PARTE EN ESTADO ORIGINAL**

## **RESUMEN**

El presente trabajo surge como culminación de la intervención realizada en la Capilla Domestica de la Residencia Jesuítica, declarada Patrimonio Cultural de la Humanidad ubicada en la ciudad de Córdoba, y cuyas primeras acciones ya fueron presentadas en la Jornadas de la AIE en 2006.

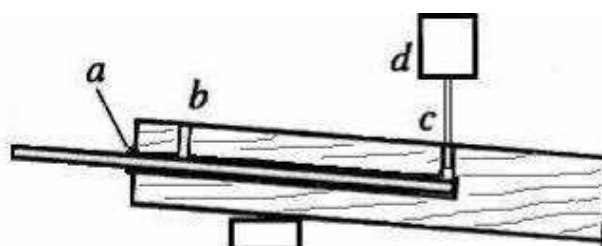
Fig. 12 – Unión barra de acero - madera con resina epoxi

La inyección se realiza por medio de un tubo con el mismo diámetro externo de la barra de acero, sujeto de la extremidad del aplicador y se inicia por el extremo interno de la perforación realizada en la madera. Dicha perforación debe tener un diámetro mayor a 1,2 veces el diámetro nominal de la barra de acero y menor a 1,5 veces dicho diámetro. Fig. 12

La resina epoxi Sikadur 32, de consistencia pastosa, fue difícil de aplicar. El tiempo máximo para la aplicación de 250 grs. de la mezcla de los dos componentes A y B, fue cerca de 10 minutos.

El uso de esta resina epoxi fue verificado con ensayos de tracción del anclaje en laboratorio, no presentándose rotura frágil, y la misma se produjo con arrancamientos de pedazos de madera.

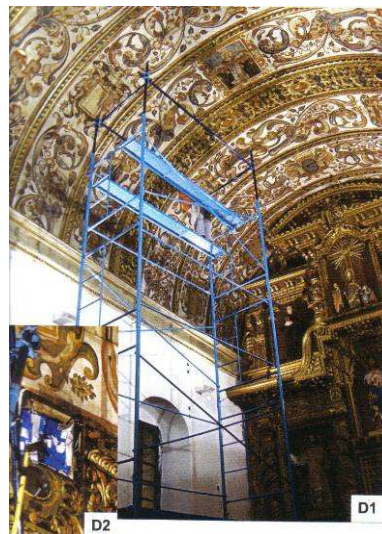
Fig. 20 – Toma de Gammagrafías desde el interior

En la segunda etapa se realizaron mediciones, 3 gammagrafías por arco, siempre en los puntos tangentes del arco con la viga recta que conforma el faldón inclinado y en los arcos 2, 4, 6, 8 y 10. Figuras 20 a 24.

En los arcos 2, 8 y 10 se observan manchas extendidas que implican defectos de espesor en las vigas y posiblemente en el tablón superior. Con respecto a las zonas en que las gammagrafías aparecen mas claras, estos defectos alcanzan entre 4 y 7 cm. Los arcos 4 y 6 parecen estar relativamente intactos.

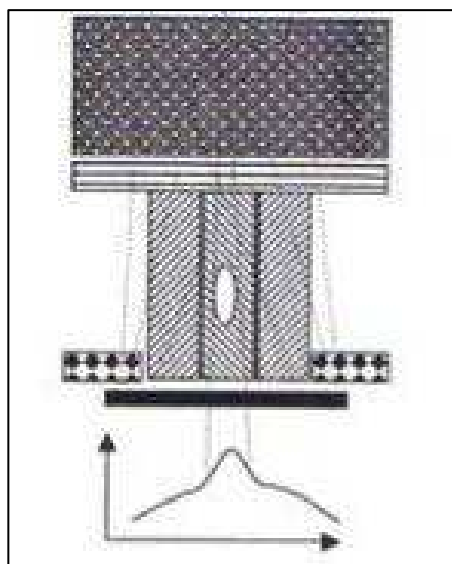
Fig. 24 – Esquema ilustrativo de mediciones realizadas en cada sector de punto tangente. De arriba abajo: tejas, tablones y arcos

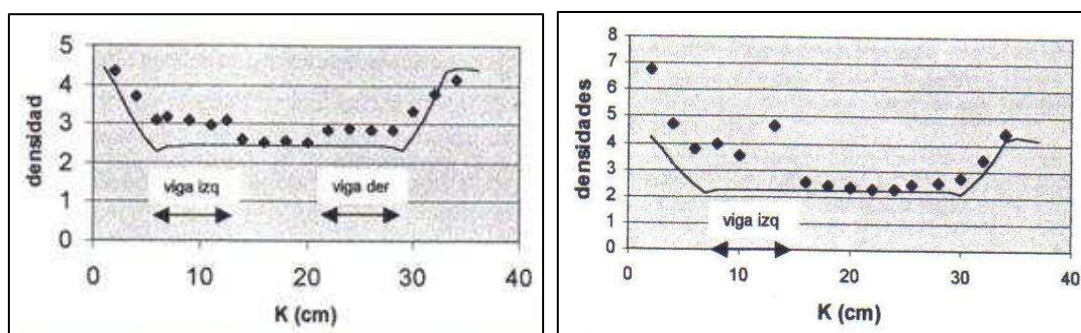
Fig. 26 - Densidades medidas (puntos) y fondo calculado (línea) para las gammagrafías 20 y 9 en un corte a  $L = 35 \text{ cm}$  (atravesando tres vigas)

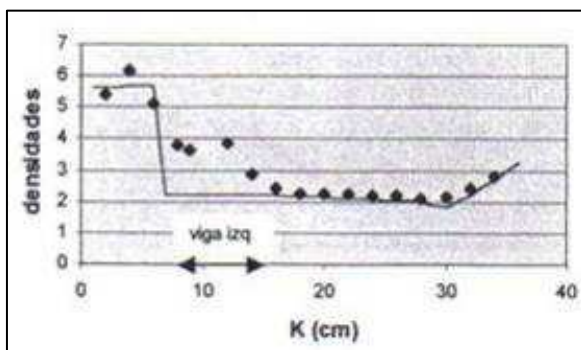
Fig. 27 - Densidades medidas (puntos) y fondo calculado (línea) para la gammagrafía 11 en un corte a  $L = 23 \text{ cm}$  (atravesando tres vigas)
