# EVALUACIÓN Y REHABILITACIÓN DE UN PUENTE METÁLICO

Se presentan los resultados de los trabajos de evaluación y propuesta de rehabilitación de un puente metálico construido en 1926, cuyo estado presenta patologías frecuentes en este tipo de estructuras, siendo la principal el estado de oxidación de sus nudos de reticulado. El puente tiene 372 mts de largo y está constituido por seis vanos iguales. Una reciente crecida causó el desplazamiento y rotación de una de sus pilas, lo que motivó el cierre transitorio del puente.

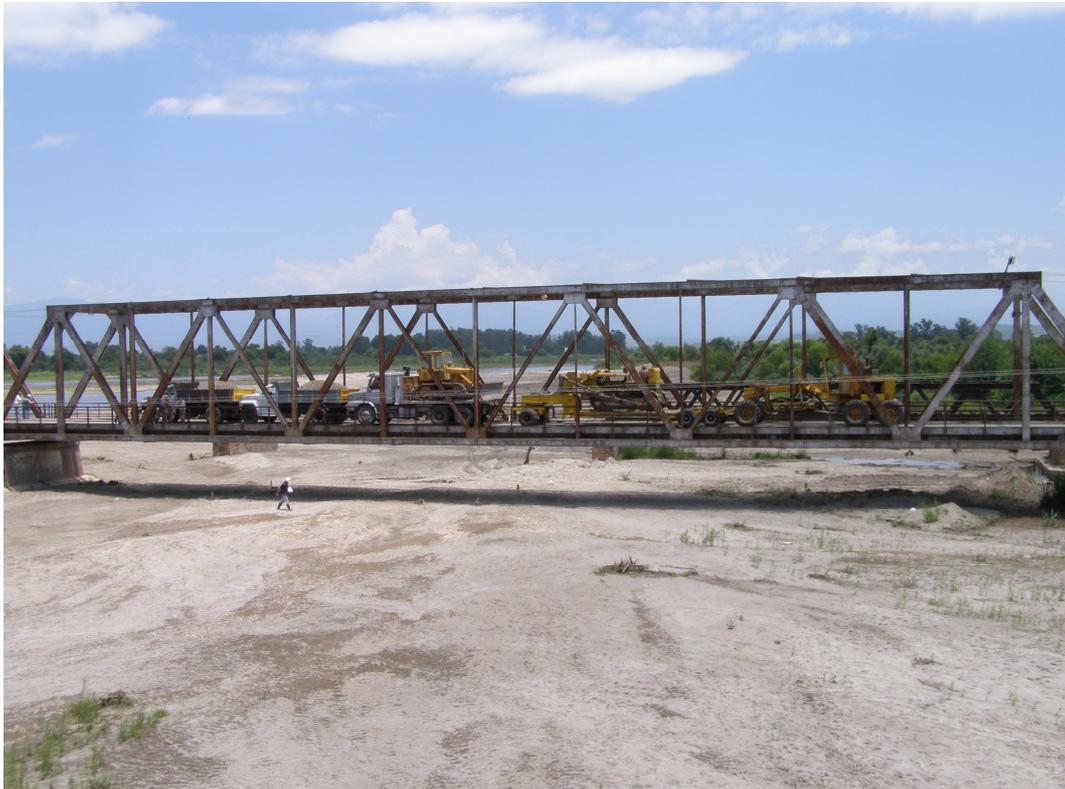
FIG. 8 – ENSAYO DE CARGA

Las cargas se ingresaron generando cinco (5) estados de cargas diferentes (ver FIG. 8). La carga máxima aplicada fue de 1132,5 kN, que corresponde a ~70% de la sobrecarga de servicio de un puente categoría A-20 (1643kN).

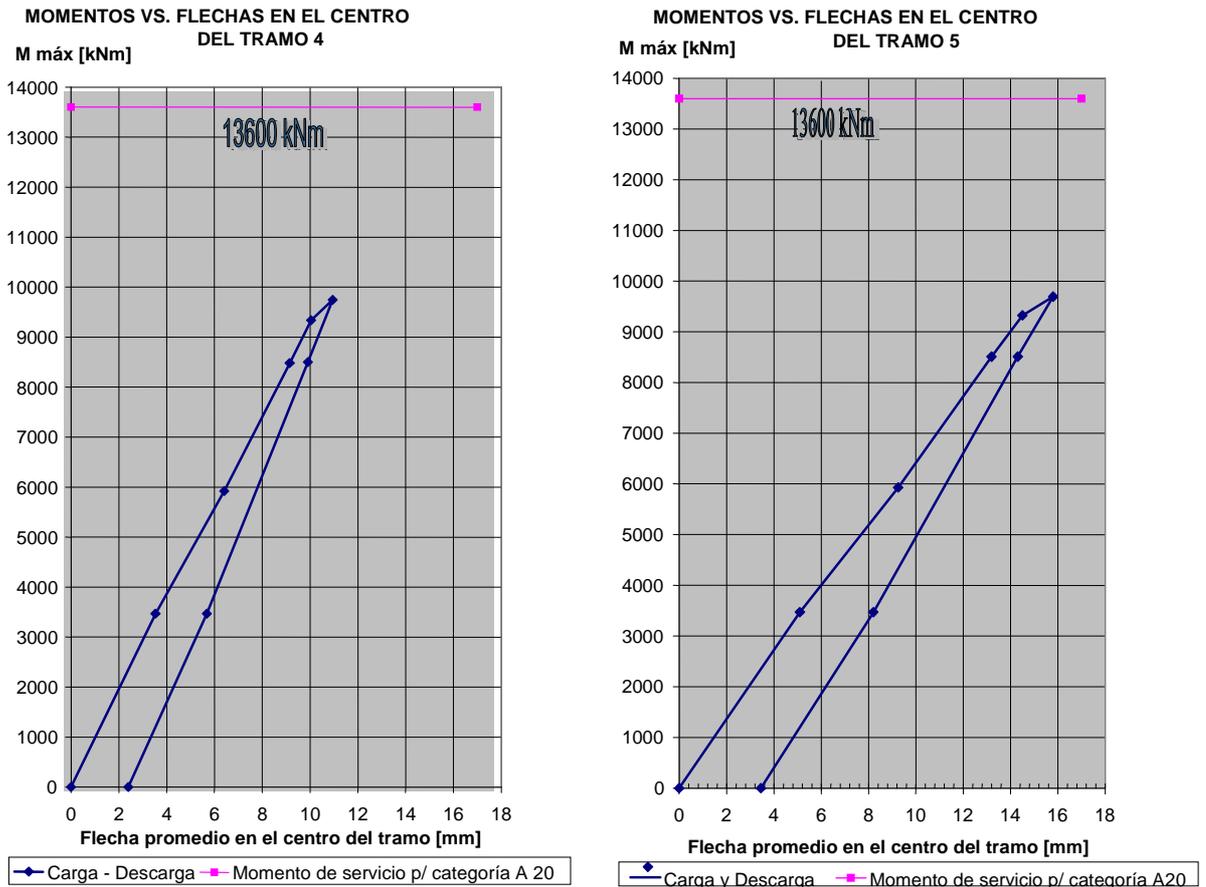
FIG. 9 – DIAGRAMAS MOMENTOS - FLECHAS

En FIG. 9 se presentan los resultados en términos de relaciones entre los Momentos flectores máximos provocados por los diferentes estados de sobrecargas vs. el promedio de flechas medidas en los centros de los tramos. En las mismas se observa que ambos tramos exhiben un comportamiento marcadamente lineal hasta el penúltimo estado de carga, luego del cual se observa un ligero cambio de rigidez.

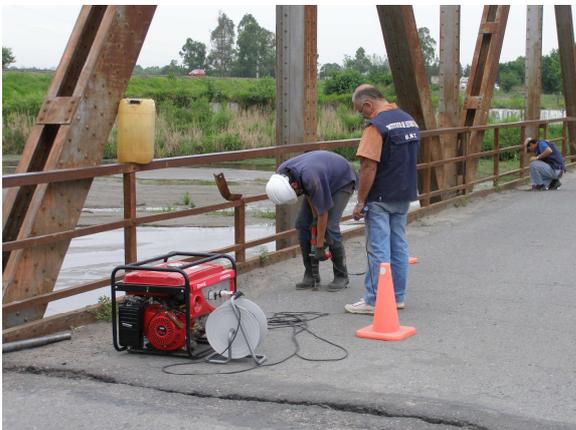
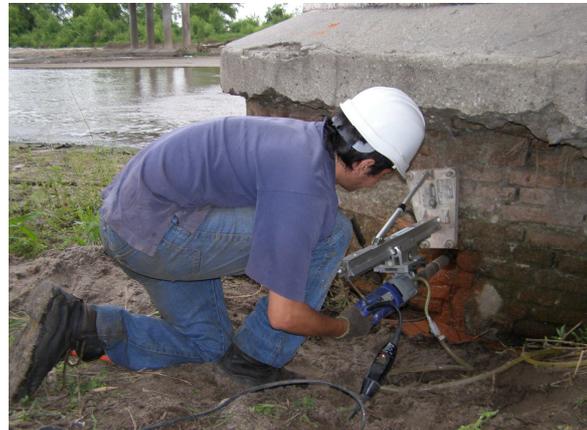
FIG. 10 – INTROSPECCION DIRECTA

Se extrajeron testigos del tablero del puente para obtener información sobre espesores de carpeta de rodamiento y hormigón de tablero. Lo mismo se hizo en las zonas de accesos, determinándose por esta vía la ausencia de losas de aproximación. Finalmente se extrajeron testigos de la pila dañada y sus cilindros de fundación. En todos los casos se determinaron espesores y estado de conservación de los materiales constitutivos (FIG. 10).
