# EVALUACIÓN Y DIAGNÓSTICO DE PATOLOGÍAS DE UN EDIFICIO PATRIMONIAL DEL MINISTERIO DE SALUD DE LA NACIÓN (ARGENTINA)

En este trabajo se presenta el estudio y diagnóstico de las patologías que afectaron a un edificio del Ministerio de Salud de la Nación, constituyendo la primera etapa en el proyecto de refuerzo y rehabilitación de dicho edificio. Su estructura está constituida por elementos de hormigón armado y mampostería de relleno, fue construido en la década de 1930 en la ciudad de Salta, Argentina y es considerado de valor patrimonial. El relevamiento de la estructura se realizó por medio de ensayos no destructivos. A partir del relevamiento de daños y del estudio de las características de fundación y del terreno se efectuó el diagnóstico correspondiente, en forma cualitativa.

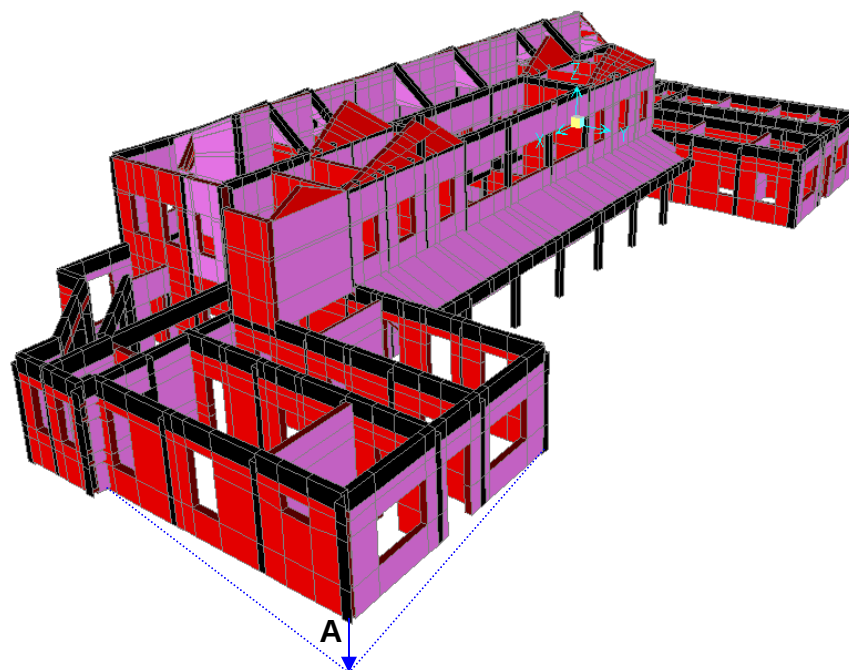
Figura 9  
Modelo de elementos finitos

El modelo descrito en la sección 5.2 y que se muestra en la Figura 9, fue sometido a las cargas permanentes y de uso reglamentarias (CIRSOC 101, 1982).

Para corroborar la hipótesis de daños detallada en la sección 6.3, se utilizó el modelo descrito en la sección 3, aplicando desplazamientos a la fundación, con una distribución lineal, partiendo de un valor máximo impuesto en el vértice designado con **A** en la Fig. 9. Esta hipótesis se basa en la consideración de conservación de la rigidez del conjunto muro-cimentación.

Los desplazamientos definidos en el párrafo anterior fueron aplicados en forma creciente y escalonada. En cada paso de desplazamiento se realizó un análisis cuali-cuantitativo comparando el nivel de daño observado en la obra, con los niveles de tensión obtenidos del modelo.

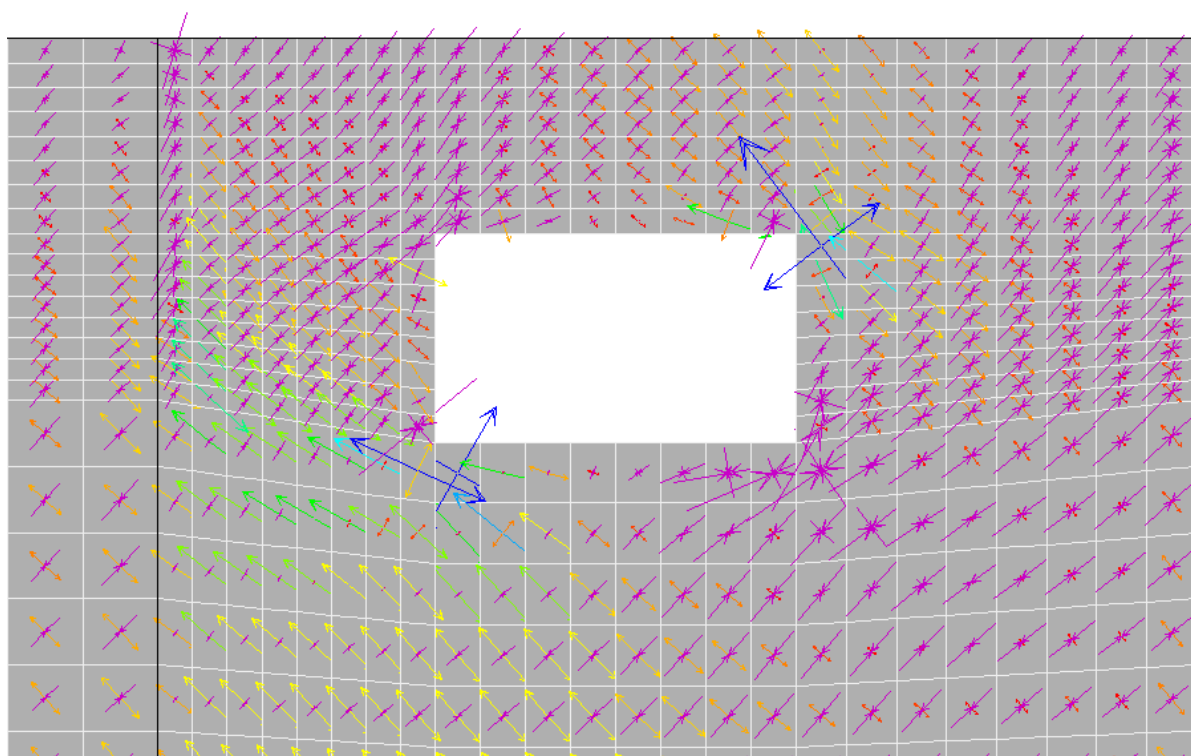
Se tomó como casos testigos varios muros con daños importantes. Particularmente para estos, se realizó una discretización más fina de la malla para analizar tanto el estado tensional como las direcciones principales y hacer una comparación cualitativa con la dirección de las fisuras. Como ejemplos se muestran dos de ellos. En la fotografía de la Fig. 11 se observa una parte del muro de la fachada oeste con fisuración aproximadamente a  $45^\circ$  que parte de la esquina superior derecha. Este efecto se verifica mediante la simulación numérica a través de la orientación de las tensiones principales en la Fig. 12. El otro ejemplo (Figura 13) refiere al muro interior que separa los locales 16 y 17 (Figura 7), observándose también en este caso una concordancia adecuada entre las direcciones principales y el patrón de fisuración.

Figura 12  
Sector superior derecho de la fachada oeste. Detalle de direcciones principales.

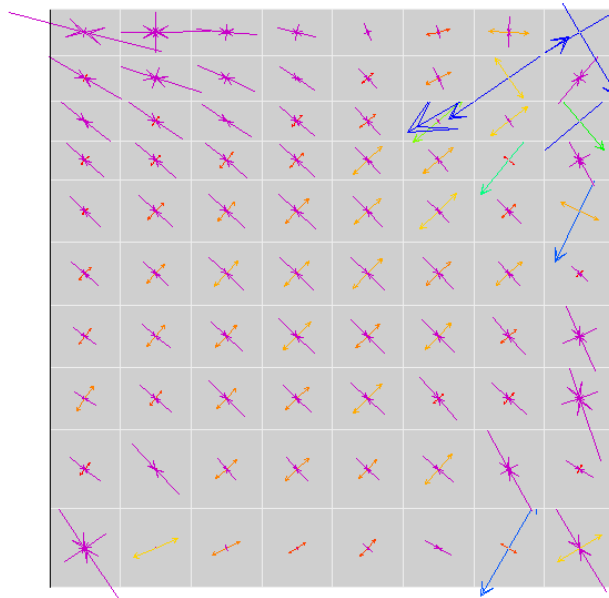
Figura 14  
Muro interior. Detalle de direcciones principales.
