# **IGLESIA DE SAN IGNACIO DE LOYOLA EVALUACIÓN ESTRUCTURAL Y PROPUESTA DE REFUERZO**

**Jorge Fontán Balestra:** Ing Civil UBA – Consultor Independiente –  
Especializado en Ing. estructural - Ex Presid. AIE  
**Carlos A. Carlassare:** Ing Mec. UTN – Director y Profesor Maestría  
Simulación Computacional (SyMC) en la UTN  
**Miguel A. Bavaro:** Ing Aeronáutico UTN – Profesor Maestría Simulación  
Computacional (SyMC) en la UTN

## **RESUMEN**

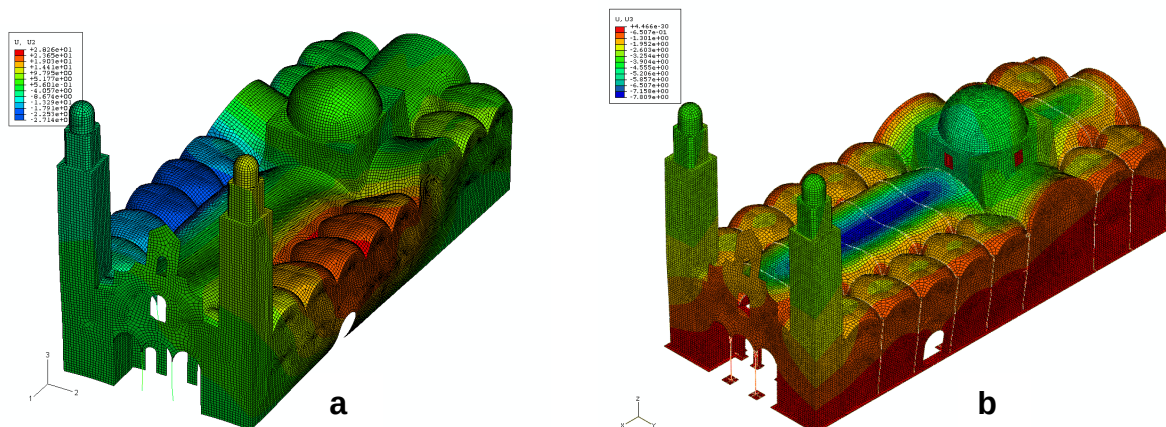
Figura Nro 8

El análisis del comportamiento estructural de la iglesia para peso propio, ya sea teniendo en cuenta apoyos fijos como apoyos elásticos muestra las características de la siguiente deformación. La figura Nro. 8a muestra los desplazamientos horizontales (U2) y la figura Nro. 8b los desplazamientos verticales (U3).

Puede observarse claramente como bajo la acción del peso propio todo el cimborrio se inclina hacia Bolívar, recargando el eje más cercano a esa calle. También puede observarse como la espadaña se inclina hacia atrás y las torres hacia delante como se clarifica aún más en el corte longitudinal de la Figura 10

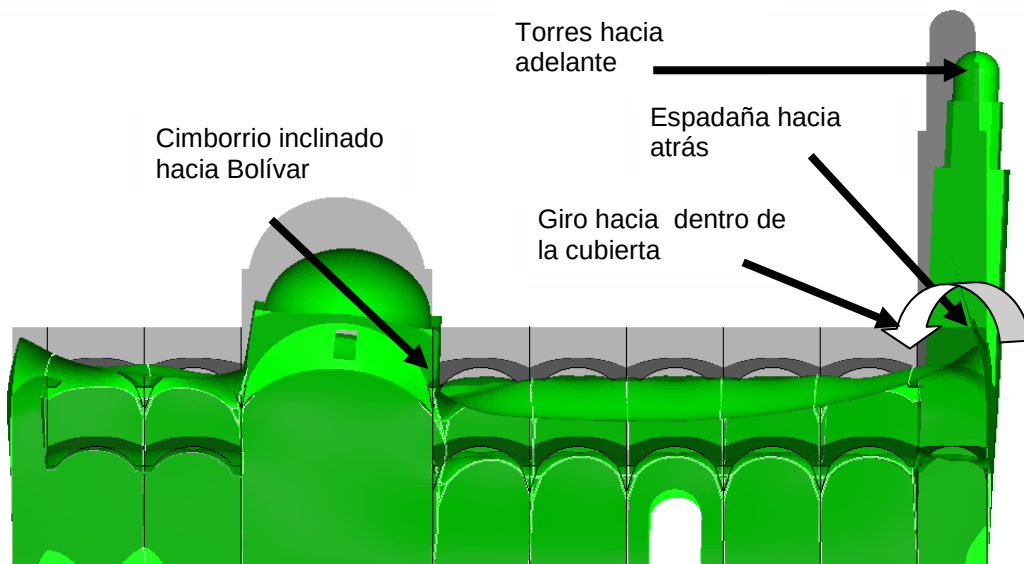
Figura Nro 9

En realidad, las torres no se inclinan solamente hacia Bolívar sino que también rotan y se abren como puede verse más gráficamente en la figura Nro 9 correspondiente a un cálculo lineal.

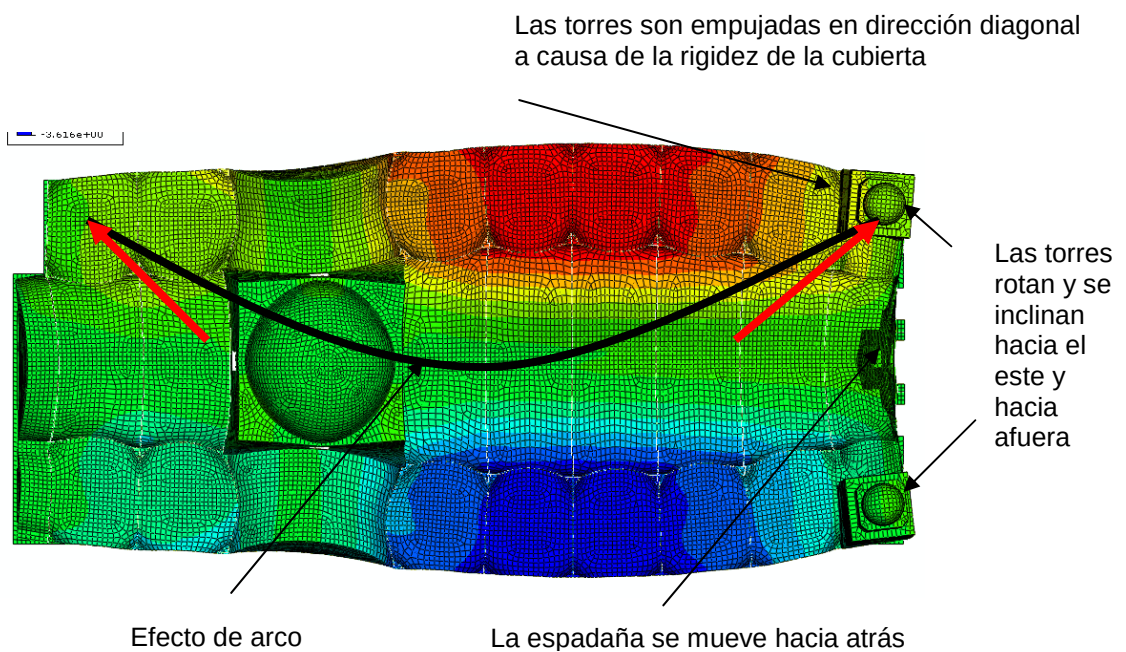
Figura Nro 10

Pero como todos los arcos se encuentran vinculados horizontalmente por la cubierta y ésta está prácticamente inmovilizada en las puntas por la presencia de sectores rígidos como son la fachada y las torres del lado Bolívar, (y el muro testero del lado Perú), la estructura responde enviando más carga horizontal hacia los extremos de la iglesia. (Ver Figura Nro 10).

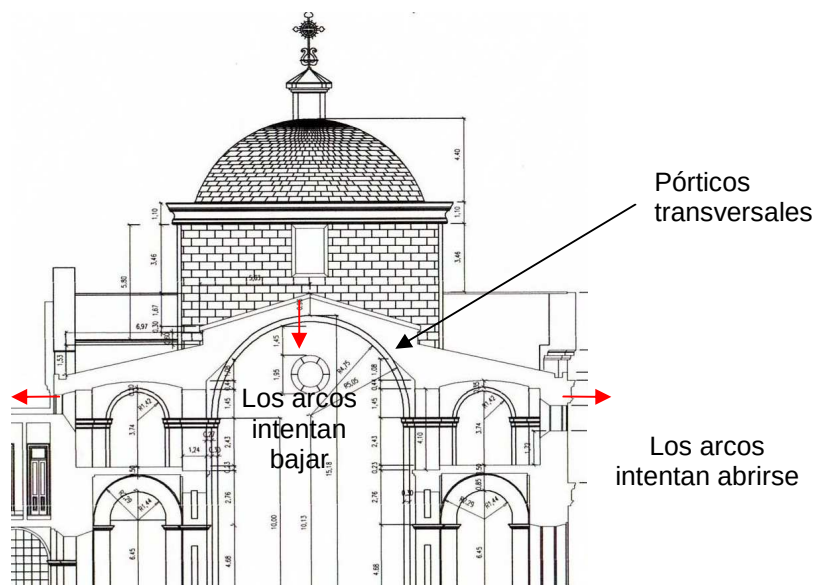
Figura Nro 11

Otra situación que el comportamiento global de la iglesia permite aclarar, observando la forma de la deformación por peso propio, es que **el frente de la misma es sumamente afectado por el funcionamiento global**. En efecto, la gran bóveda longitudinal de la iglesia formada por pórticos transversales con dintel superior en arco, trabaja básicamente como “estructura en arco con apoyos desplazables” (Ver Figura Nro 11) en sentido transversal, tratando de “abrir” los arcos.

Como los sectores rígidos no poseen mayor resistencia a la tracción (al igual que la totalidad de la mampostería de la iglesia) se rajan donde se producen las mayores tensiones principales de tracción y permiten así que la “atracción” de las cargas que generan los sectores rígidos se disipe y las cargas “vuelvan” a su sitio de origen abriendo más los arcos intermedios.
