# **CARACTERIZACIÓN DE DAÑOS SOBRE ESTRUCTURAS OCASIONADOS POR EL SISMO DEL 07 DE SETIEMBRE DE 2004**

## **RESUMEN**

En este trabajo, se presenta la caracterización de los principales daños estructurales acaecidos en diversos tipos de edificaciones ubicadas en la zona cercana al epicentro del Sismo del 07 de Septiembre de 2004, en la provincia de Catamarca, República Argentina.

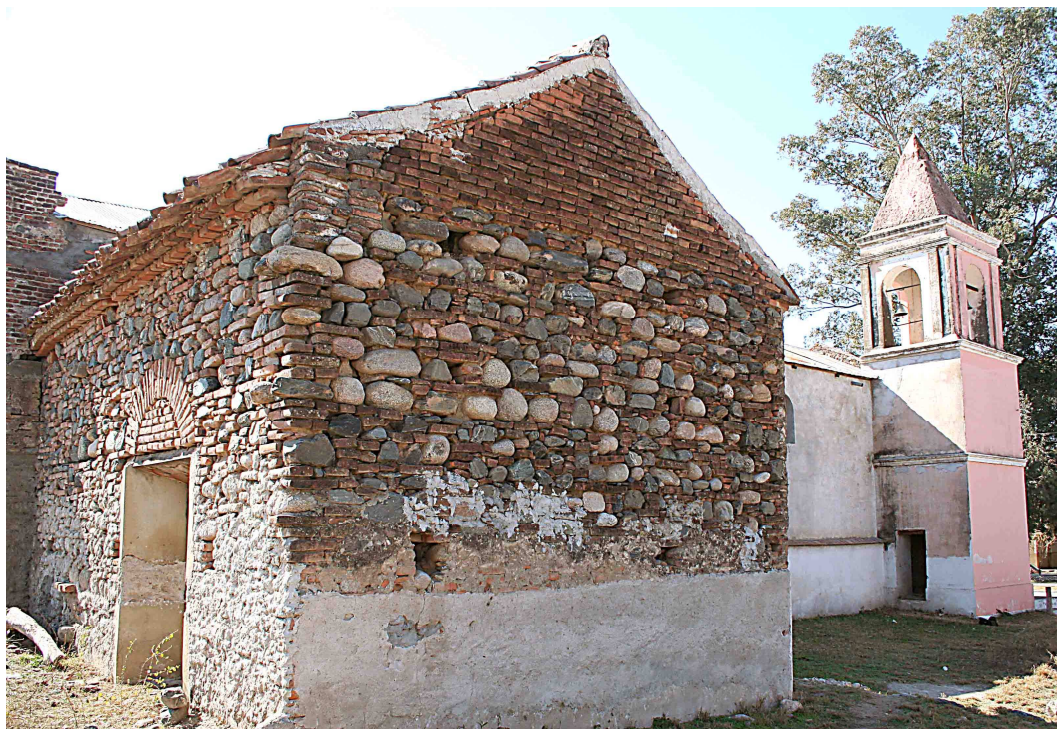
Figura 3

La totalidad de sesenta y tres edificaciones que integran la muestra relevada, se conforma por estructuras concebidas para soportar acciones de naturaleza gravitatoria, sin previsiones sismorresistentes. Dentro de dicha muestra, se encuentran viviendas, escuelas, capillas, hospitales, iglesias, albergues, y monumentos históricos nacionales (Iglesia Catedral Basílica Nuestra Señora del Valle). Las edificaciones fueron construidas en diferentes períodos de tiempo comprendidos entre los siglos XVIII al XX, utilizando materiales y técnicas constructivas muy heterogéneas. Un ejemplo de lo antes dicho, se muestra en la Figura 3, donde se observa la sacristía de la Iglesia Nuestra Señora de Luján, ubicada en la localidad de Huillapima, Departamento Capayán.

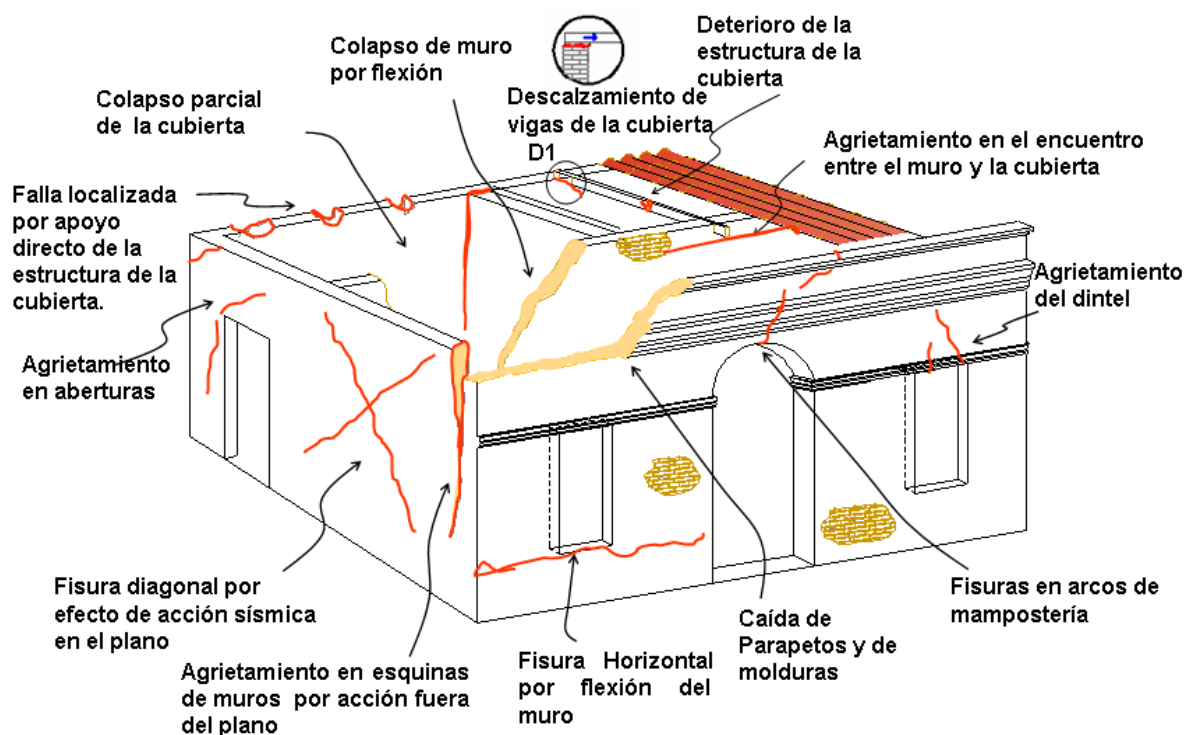
Figura 4

La Figura 4, muestra sobre un esquema de la estructura de una vivienda tipo de la zona, los trece daños ocasionados por la acción sísmica, constatados con mayor frecuencia, durante el relevamiento estructural realizado sobre la muestra analizada.
