MONITOREO DE ESTRUCTURAS DE OBRAS CIVILES PARA UN COMPORTAMIENTO SUSTENTABLE

RESUMEN

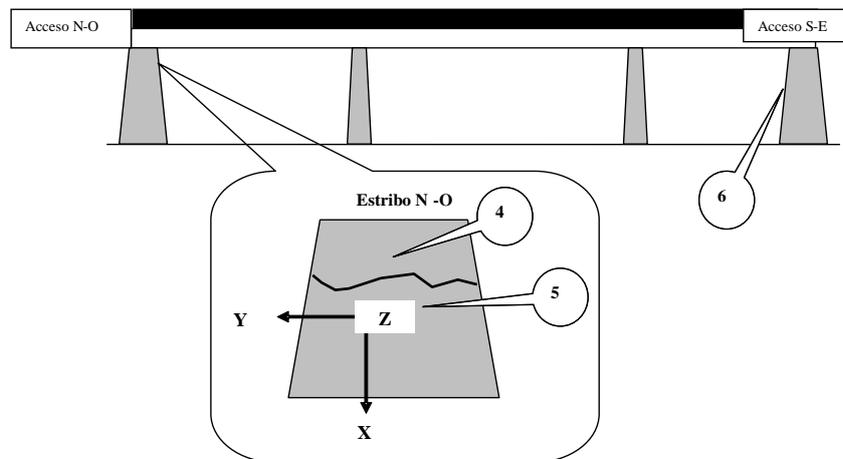
Figura 5. Distribución y direcciones de los puntos de medición 4, 5 y 6 sobre los estribos

Debido a la fisura que presentaba el estribo del sector Norte-Oeste, se realizaron mediciones utilizando el acelerómetro triaxial en la parte superior de la fisura (zona apoyo puente) y luego debajo de la fisura, bajo condiciones normales de circulación sobre el puente (ver Figura 5). El otro punto de medición se ubicó en el estribo ubicado sobre sector Sur-Este.

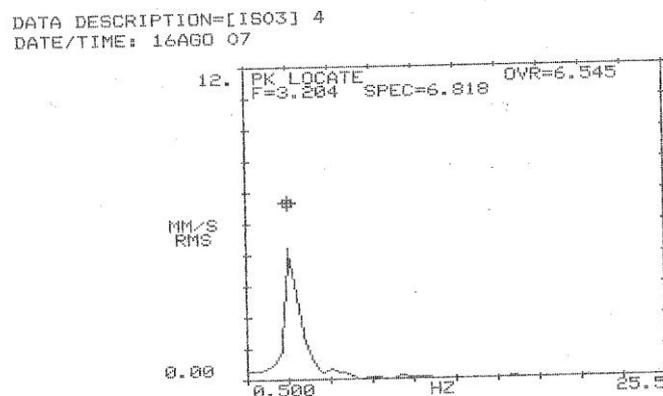
Figura 6: Espectro vibratorio y frecuencia predominante

Se obtuvieron los espectros sobre el puente en diferentes puntos. Por ejemplo, cuando el puente es excitado por el tránsito vehicular, se observa en el espectro correspondiente al punto 2 (ver Figura 6), que la frecuencia predominante es de aproximadamente 3,204 Hz.

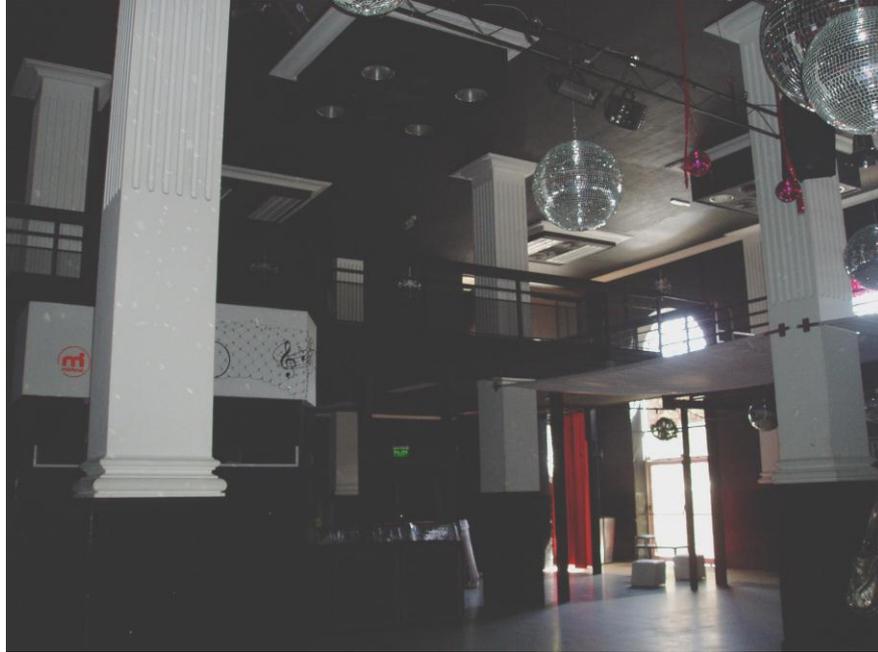
Figura 20: Vista general del entrepiso

La estructura del entrepiso, que se observa en Figuras 20 y 21, presenta un esquema diferenciado en dos zonas en diferentes niveles: una zona recientemente

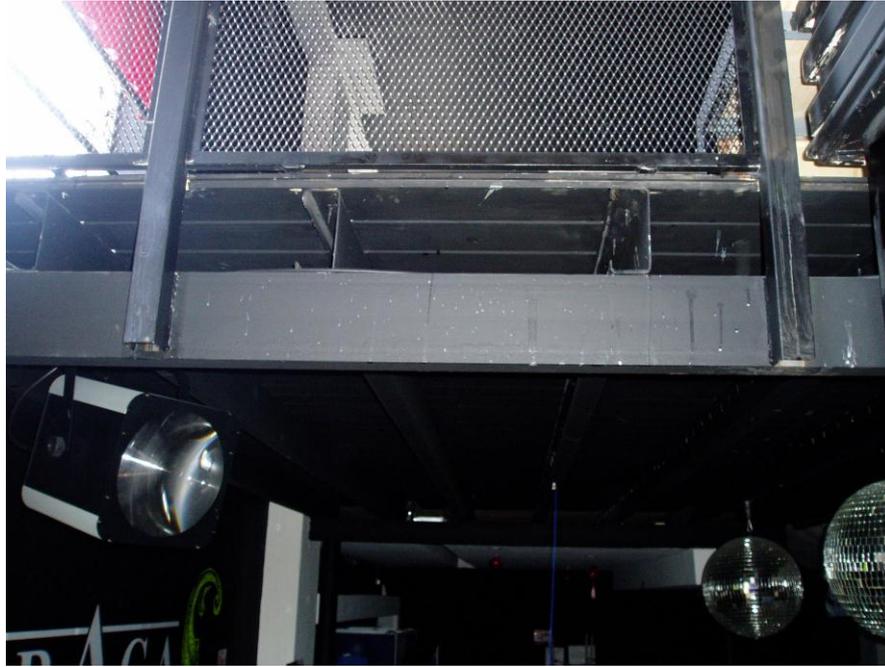
Figura 22: Vista zona de entepiso metálico

incorporada al edificio, metálica con entablonado de madera, y otra correspondiente al edificio original de hormigón armado, no a la vista, revestida con cielorraso y piso. En Figura 22 se observa la zona de entrepiso metálico.

De acuerdo a criterios internacionales que establecen los límites admisibles, no debería superar las amplitudes el nivel de 10 mm/seg, RMS, ver Figura 3, correspondientes a la referencia especificada en la misma. Los resultados obtenidos muestran que las amplitudes vibratorias medidas en la zona de entrepiso metálico exceden los rangos admisibles para la excitación considerada, personas saltando a ritmo normal.

El estudio realizado permite indicar que la zona del **entrepiso metálico** presenta un comportamiento flexible lo cual se traduce en amplitudes vibratorias fuera de los límites admisibles para acciones dinámicas según lo indicado en el ítem 2.3, Figura 3, **siendo adecuado para uso como zona de paso o estar.**
