## EXPERIENCIAS DEL TERREMOTO DE TURQUÍA 2023

García, José Luis

Ingeniero en Construcciones

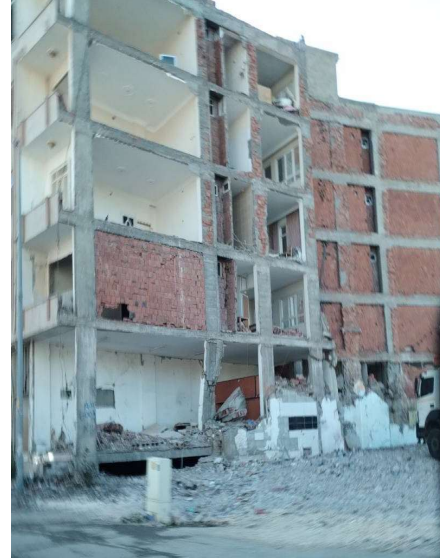
Respecto de la tipología estructural, el 70 - 80 % de los edificios están diseñados con pórticos de hormigón armado con cerramientos de ladrillos cerámicos huecos , tal como ocurre en la provincia de Salta y varias provincias de nuestro país. Alrededor del 50% de los edificios fueron construidos con posterioridad al año 2000. La norma sismorresistente de Turquía, TEC 1998, ya había incorporado el diseño por capacidad, tomando los parámetros del ACI 318, siendo su última actualización la TBEC 2018. Entonces el resto de los edificios fueron construidos con una normativa anterior o cuando no existía ningún reglamento.

*Figura 5 – Tipología Estructural*

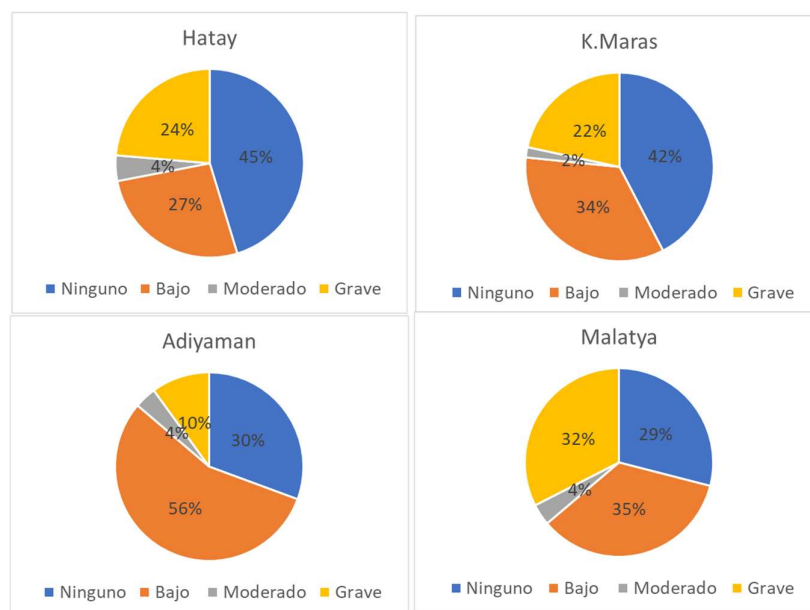
En la Figura 7 se puede ver un cuadro con la cantidad de edificios evaluados y clasificados por su nivel de daños elaborado por el Ministerio de Ambiente, Urbanización y Cambio Climático de Turquía.

**Figura 7 – Estadística de edificios evaluados**

Si bien la pérdida de vidas humanas y la cantidad de edificios colapsados es muy elevada, haciendo un análisis frío de la situación, se puede observar que el porcentaje de edificios que soportaron correctamente el terremoto es muy superior, por lo tanto esto demuestra que el cumplimiento de las normas sismorresistentes es una herramienta fundamental a la hora de proyectar y ejecutar cualquier edificación en zonas de peligrosidad sísmica elevada, en salvaguarda de la vida de las personas.
