## DETERMINACIÓN DE CAUSA DE FISURACIÓN EN EDIFICIO DE HORMIGON ARMADO Y METODOLOGÍA DE REHABILITACIÓN

Palazzo, Gustavo; Guzmán, Marcelo; Calderón, Francisco  
Ingenieros en construcciones  
SOLIDUS, Ingenieros Consultores – Universidad Tecnológica Nacional, Ceredetec  
E-mail: [gpalazzo@solidus-ing.com](mailto:gpalazzo@solidus-ing.com)

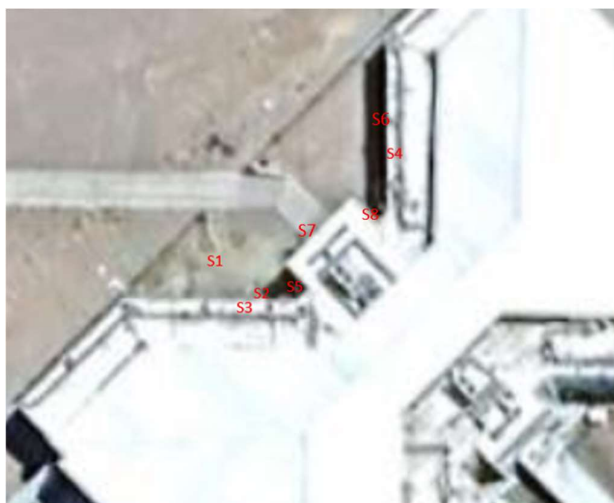
*Figura 8. Zonas de sondeos del suelo de fundación*

Se fijaron 8 puntos de sondeo en el sector del edificio donde se produjo la falla de la tubería de agua a alta presión, identificados en la Figura 8. Esta evaluación tuvo como objetivo caracterizar el suelo y el terraplén bajo las plateas y detectar socavones. Las actividades realizadas incluyeron:

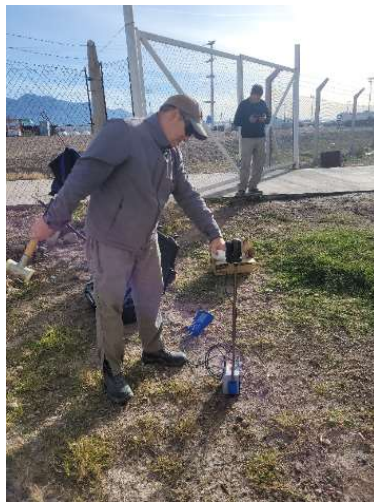
*Figura 9. Ensayo de penetración en uno de los sondeos*

- . Obtención de curvas granulométricas del terraplén;
- . Ensayos de penetración dinámica, como se muestra en la Figura 9;
- . Determinación de la capacidad de carga del terraplén;
- . Detección de socavones mediante perforaciones en las zonas de veredines y platea de hormigón (ver Figura 10(a)), y excavaciones en el terraplén (ver Figura 10(b)).
