LECCIONES APRENDIDAS EN LOS TERREMOTOS DEL 6 DE FEBRERO EN TURQUÍA Y SU RELACION CON EL DISEÑO DE ESTRUCTURAS EN LA PROVINCIA DE SALTA

Kohan, Paul Hernán
Ingeniero Civil

RESUMEN

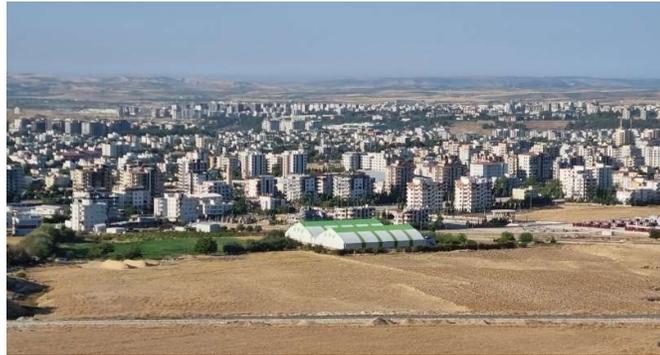
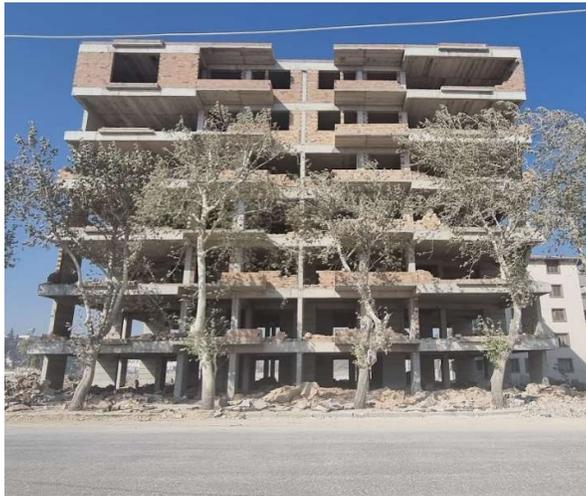
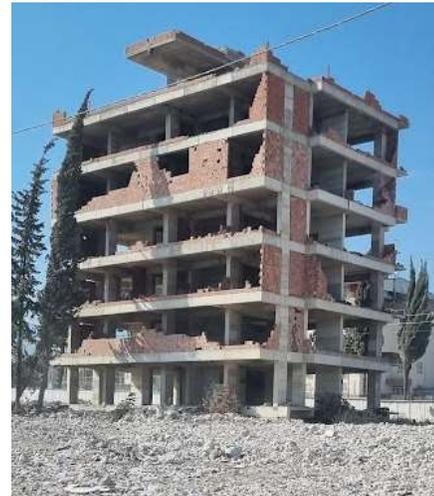
tabiques, generalmente en las cajas de ascensores. En la mayoría de los casos, por razones de proyecto arquitectónico, las columnas presentan secciones alargadas. Los cerramientos están constituidos por muros de ladrillos cerámicos huecos, dispuestos sin ningún tipo de junta con la estructura de hormigón armado. Habitualmente se dispone en planta baja locales comerciales, por lo que este nivel tiene más altura que los superiores y se prescinde de divisiones de mampostería. La figura 2 muestra algunos ejemplos.

Figura 2. Vistas de construcciones típicas en la zona afectada
