# EVALUACION DE LA EFICIENCIA DEL SISTEMA DE REFUERZO O REPARACIÓN DE ELEMENTOS DE MAMPOSTERÍA CON MATERIALES COMPUESTOS

Viviana Carolina Rougier <sup>(1)</sup>; Bibiana María Luccioni <sup>(2)</sup>

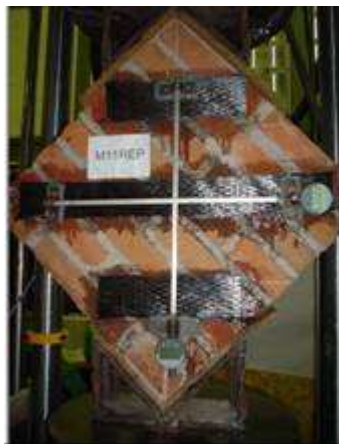
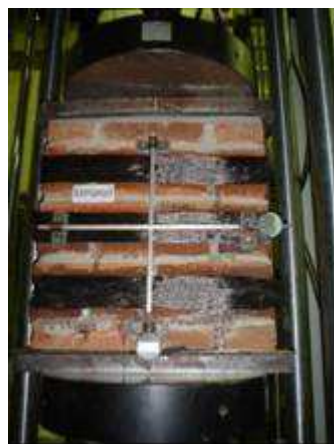
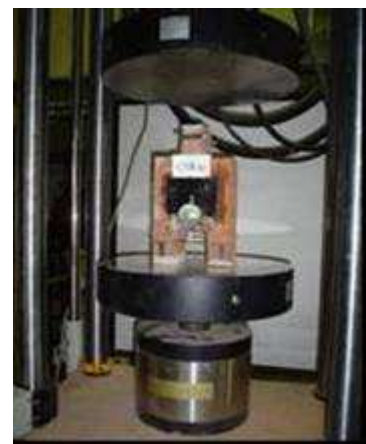
Figura 1 – Esquema de ensayo e instrumentación: (a) paneles; (b) especímenes de corte.

Todos los ensayos se hicieron en prensa Instron con sistema servohidráulico, control de desplazamientos y cargas cuasiestáticas monótonas crecientes. Se utilizaron comparadores analógicos y digitales y potenciómetros que fueron montados sobre los especímenes mediante dispositivos especialmente diseñados para tal fin. En la Figura 1 (a) y (b) se muestran el esquema de ensayo e instrumentación utilizada para los paneles y los especímenes de corte, respectivamente.

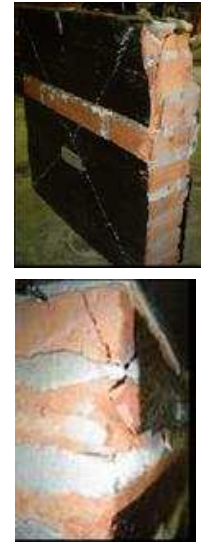
Figura 2 – Curvas carga-desplazamiento axial y transversal totales de paneles reforzados con PRFC. Comparación con especímenes no reforzados. Tipos de rotura.

En la Figura 2 pueden verse también el tipo de falla y las gráficas carga-desplazamiento axial y transversal totales ( $P-\delta_i$  y  $\delta_t$ ) respectivamente, de los muros MP4Ref (grupo I), totalmente reforzado MP5Ref (grupo I) y MP9Ref (grupo II), reforzados con bandas de 7.5 cm de ancho, así como también la comparación con muros de iguales características no reforzados pertenecientes a los grupos I y II, respectivamente. Los desplazamientos fueron medidos en una determinada longitud de base y en ambas caras de los especímenes y luego extrapolados a la longitud y ancho total de los paneles para su representación en la Figura 2.

En el caso del espécimen reforzado totalmente sólo se muestra la curva carga-desplazamiento axial pues, debido a problemas ocurridos en el sistema de medición de los desplazamientos horizontales, no se dispone de esos registros experimentales. En lo que hace al modo de falla, en el panel con refuerzo total se produjeron fisuras verticales en los laterales del espécimen, ver Fig. 2, sin ningún tipo de agrietamiento en las caras frontales, a diferencia del tipo de rotura registrado en los muros no reforzados.

En ningún espécimen reforzado, según las dos configuraciones de refuerzo adoptadas, se produjo la falla del laminado. En el caso de los paneles reforzados con bandas, el desprendimiento de las capas superficiales de mampuesto, provocó el arrancamiento de las mismas, según se puede ver en la Fig. 2.

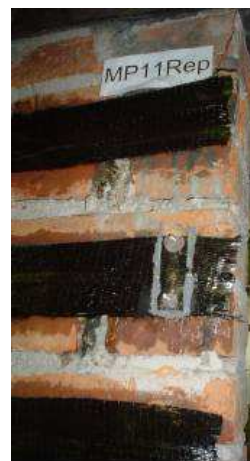
Figura 3 – Curvas carga-desplazamiento axial y transversal totales de paneles reparados con bandas de PRFC. Tipos de rotura.

En la Figura 3 se muestran las curvas carga-desplazamientos axial y trasversal totales ( $P-\delta_i$  y  $\delta_t$ ) de los especímenes MP8 y MP11 y también los tipos de rotura. En este último caso se midieron también las curvas de carga y descarga del espécimen dañado y reparado. Se puede ver un incremento de la rigidez axial y transversal del espécimen MP11 debido a la reparación. Los valores de resistencia última a compresión uniaxial alcanzados por los paneles reparados son similares a los de un espécimen sin refuerzo y/o reparación, llevado a rotura.

La rotura de los especímenes reparados se produjo, en todos los casos, por aplastamiento en la zona del apoyo superior y ello provocó el arrancamiento de las bandas de PRFC como consecuencia de la rotura y desprendimiento de las capas superficiales del mampuesto, similar a los especímenes reforzados. No se observó fisuración adicional en las cargas frontales del muro.

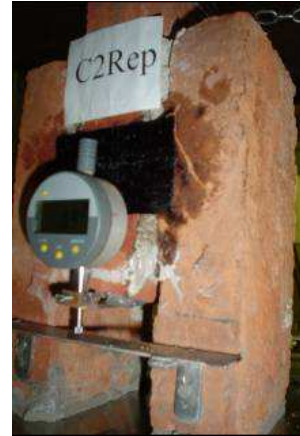
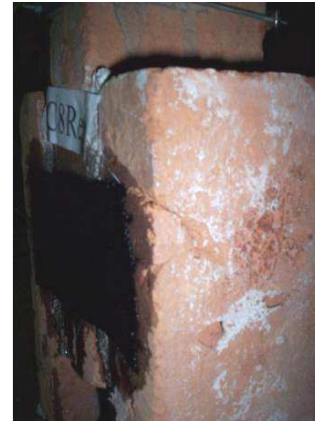
Figura 7 – Ensayos de carga cuasi- estática sobre especímenes de unidades macizas de arcilla, dañados y reparados con bandas de PRFC.

En la Figura 7 (a) se presentan las curvas carga-desplazamiento ( $P$ - $\delta$ ) de las probetas C1 y C2 sin reforzar y la comparación con los resultados de los mismos especímenes reparados. En el caso del espécimen reparado con la banda de mayor ancho y longitud se recuperó e incluso incrementó notablemente la capacidad resistente a corte. No ocurrió lo mismo con la probeta C2 reparada con bandas más pequeñas, en la que no se pudo ni siquiera recuperar la capacidad portante. En ambos casos, sin embargo, se observó un aumento significativo de la ductilidad, lo cual se traduce en el tipo de falla. En cuanto a la rigidez, con ninguno de los dos esquemas de reparación utilizados se logró recuperar la rigidez inicial. Se produjo un tipo de falla más dúctil que sobrevino al agotarse la capacidad resistente de los mampuestos en la zona de anclaje de la lámina de PRFC. Ello produjo el arrancamiento de las bandas de compuesto, que en general ocurrió en una de las caras.

En la Figura 7 (b) se pueden ver las curvas carga-desplazamiento de los especímenes C8 y C9 sin refuerzo y la comparación con los mismos elementos reparados. No se observa recuperación de la rigidez inicial, si una gran capacidad de deformación, especialmente en el espécimen C9Rep. En cuanto al tipo de rotura se observó nuevamente falla frágil y repentina con deslizamiento de una o ambas juntas de mortero, en los elementos sin refuerzo y falla por rotura de mampuestos en los especímenes reparados, al igual que en las probetas reforzadas, con aumento de la capacidad de deformación.
