## **RESISTENCIA A LA FATIGA DE UNIONES ABULONADAS DE ESTRUCTURAS METÁLICAS - APLICACIONES EN INGENIERÍA CIVIL**

### **RESUMEN**

Muchas estructuras metálicas usadas comúnmente en la ingeniería civil, tales como pórticos de edificios, no experimentan una tensión cíclica suficiente como para originar problemas de fatiga. Sin embargo, en el caso de puentes, grúas, entre otras, la carga dinámica constituye una proporción mayor de la carga total y muchos de los colapsos son consecuencia de la propagación de fisuras de fatiga. La estimación de la vida a fatiga suele ser muy poco precisa, existen multitud de criterios distintos, y, en general, las pautas de cálculo se basan en un enfoque de tolerancia de daños. El diseño de las uniones tiene una gran importancia, ya que su fallo por fatiga puede tener graves consecuencias.

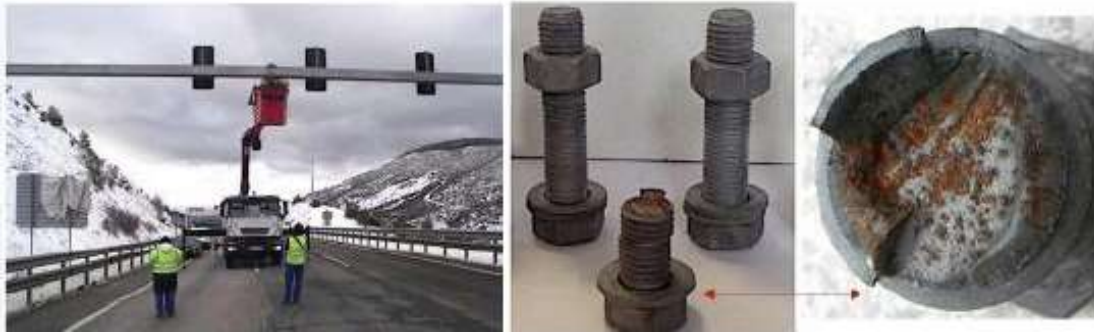
Figura 13 - Inspección en servicio y bulones retirados de la junta del tramo medio. Fuente: Iordachescu et al. (2022)

El artículo de Iordachescu et al. (2022) aborda el análisis del fallo detectado durante una inspección de servicio rutinario en una estructura de pórtico elevado para señalización de tráfico instalada en la principal autopista norte-sur de España (Figura 13). La falla consistió en el aflojamiento parcial o total de algunos bulones, que se produjo después de más de 30 años de servicio y se localizó en la unión abulonada del tramo medio. Los datos en los que se basó el análisis de fallos fueron el diseño estructural proporcionado por la Superintendencia de Carreteras y Transportes de España, y los resultados del examen exhaustivo de los bulones desmantelados, suministrados por la empresa de mantenimiento. La investigación consistió en una evaluación de la mecánica de fractura para conocer el origen de la falla a partir del estudio microestructural y fractográfico de los bulones fallados y la caracterización del comportamiento a tracción, fractura y fatiga, este último respecto a las especificaciones de diseño a fatiga del Eurocódigo 3, no vigentes cuando se instaló la estructura de soporte.

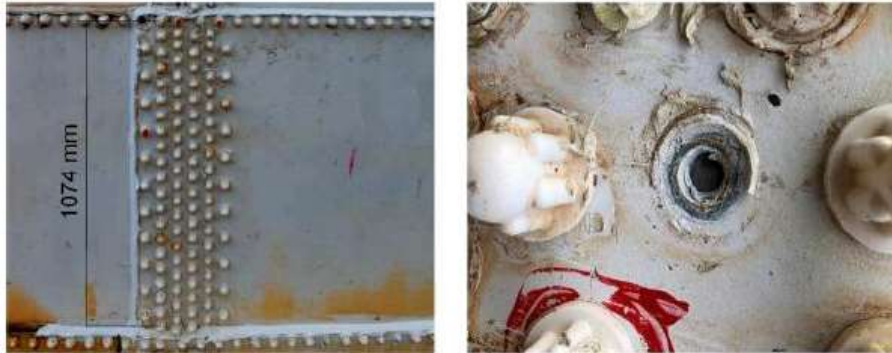
Figura 14 - Detalle de la unión del tanque de agua y bulón roto. Fuente: Boschetti Pereira et al. (2022)

Varias uniones abulonadas simples que sujetaban las placas de acero de tres tanques de agua de 25.000 m<sup>3</sup> en una planta potabilizadora mostraron fallas prematuras (Figura 14). La mayoría de los bulones fracturados se encontraban en el sector inferior de los tanques. Los bulones de acero martensítico templado fueron galvanizados mecánicamente, y la mala calidad de la galvanización permitió que los agentes corrosivos se filtraran a través de las partículas de revestimiento de zinc y selenio, alcanzando finalmente la superficie de acero de los bulones. Además, se observaron múltiples prefisuras intergranulares de 6 µm de profundidad en las raíces de las roscas de los nuevos bulones. Durante la etapa de servicio, estas grietas previas acumularon agentes corrosivos, creando numerosos poros de corrosión de 10 µm de profundidad,
