# COLAPSO ESTRUCTURAL DEL “TÚNEL FALSO” EN LA CARRETERA TARIJA – BERMEJO ANÁLISIS TÉCNICO – CIENTÍFICO DE LAS CAUSAS

Alberto BENÍTEZ REYNOSO  
Ingeniero Civil, M.Sc., Ph.D.  
Tarija, Bolivia

# **STRUCTURAL COLLAPSE OF “FALSE TUNNEL” AT TARIJA – BERMEJO HIGHWAY TECHNICAL - SCIENTIFIC ANALYSIS OF CAUSES**

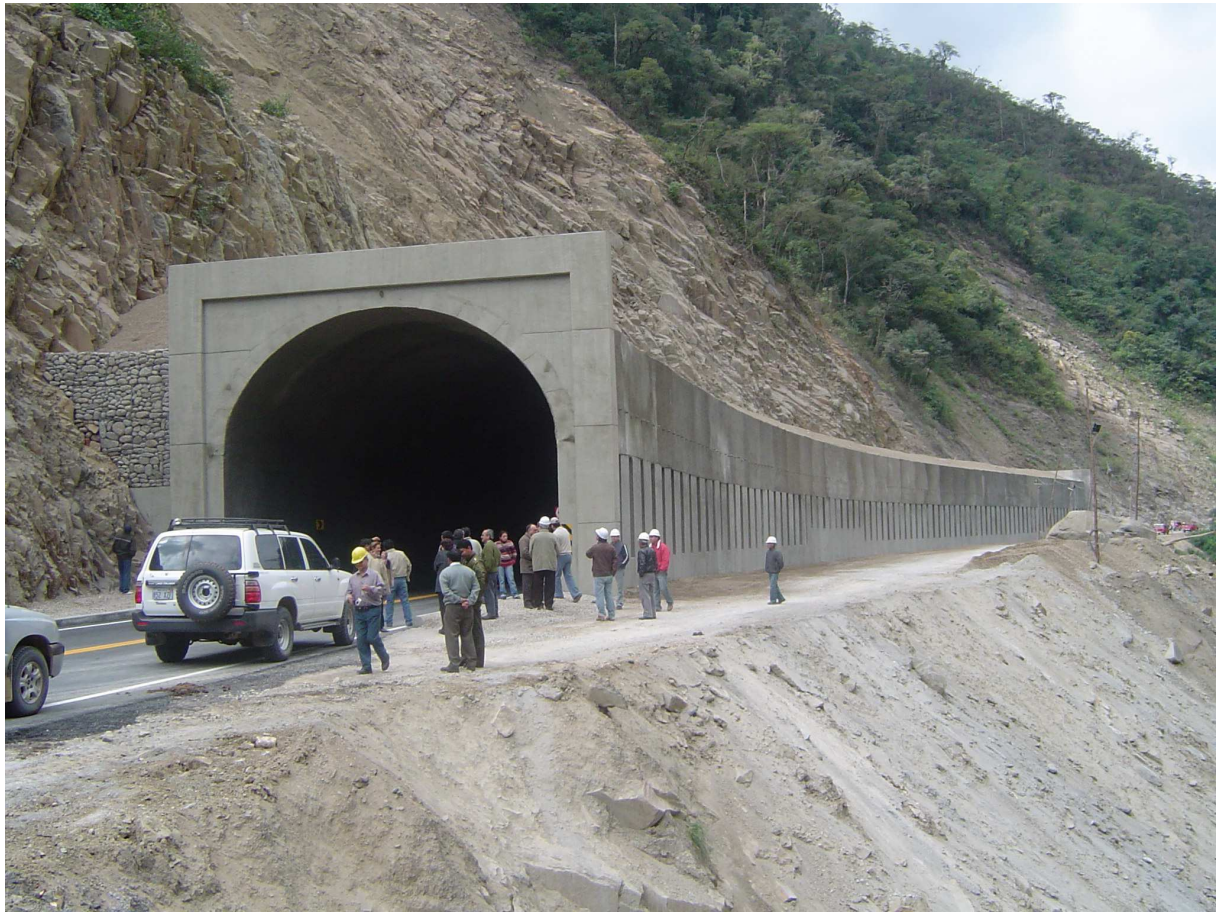
Fotografía No. 1: Túnel falso – obra concluida (2005)

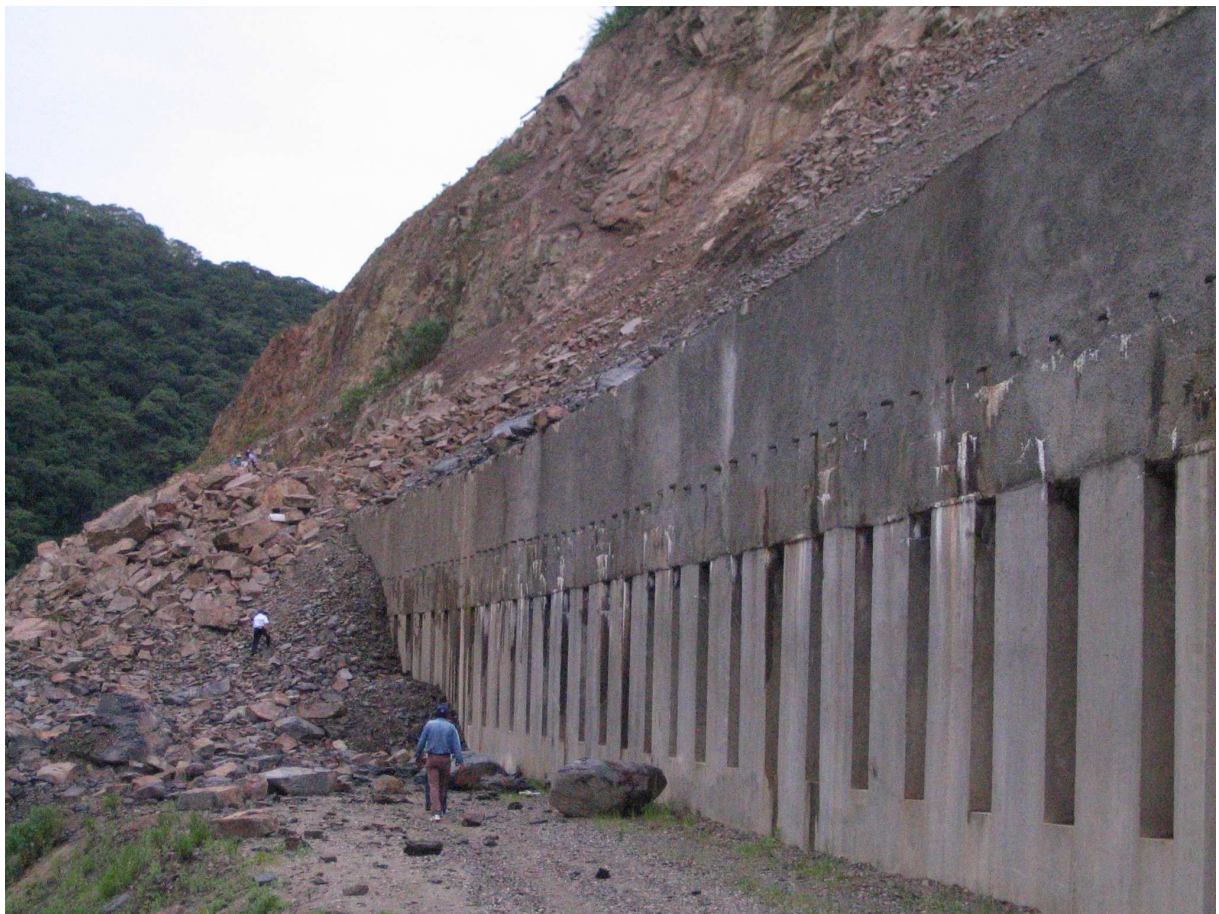
Fotografía No. 2: Antes del colapso (enero, 2007)

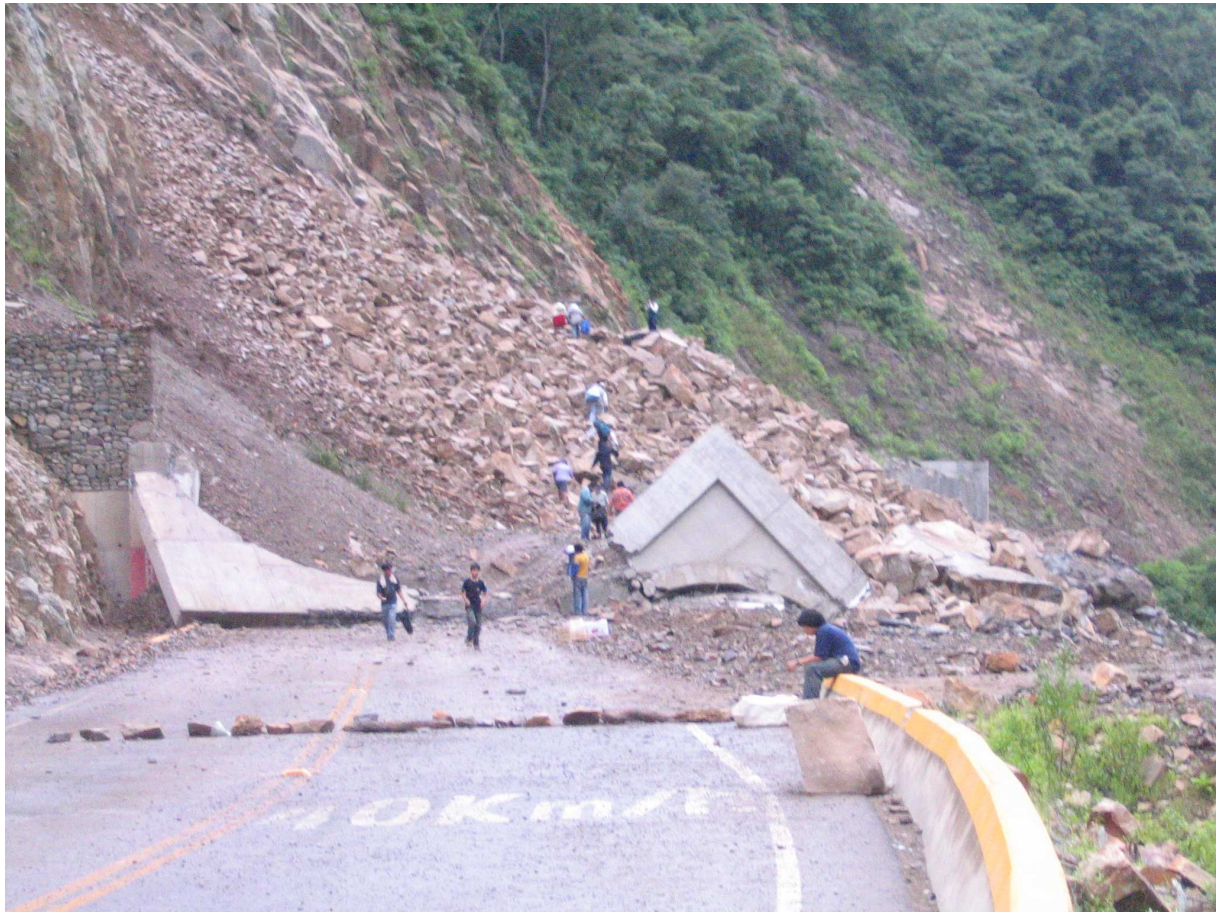
Fotografía No. 3: Después del colapso (enero, 2007)
